關西地方風水害調査報告

# 風水害調査報告

昭和11年10月

土木學會

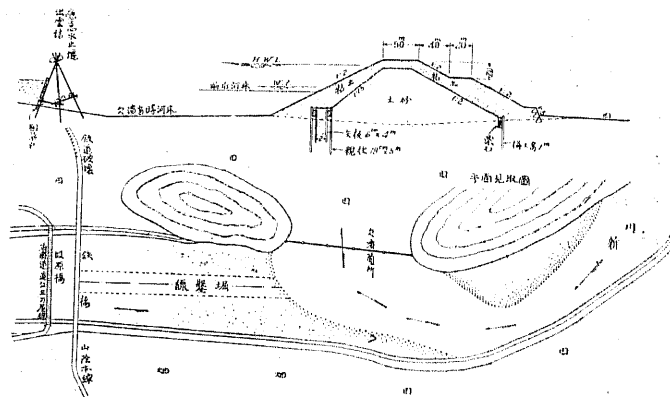
図-9. 法華經堤防復舊横断面及平面見取図

被害原因 堤体に滲透漏水の爲決潰したり。

馬路頂點最高水位上餘裕なく正に溢れんとす、其中 4 m 表裏兩法 1.8-2.0 割にして川床より堤内川面は 4 m の低きにあり堤体荒目砂の川砂により構成せらるゝを以て滲透漏水は裏堤中段に滲出堤土を流下せしむ、斯くして堤体漸次ずり落ち決潰に至りたり。

被害状況 破損長 160 m、本堤は小山と小山を連結する長さ 160 m の短かき堤防なるが其全体決潰流失したり。

**災害対策** 本川は斐伊川本流改修の曉は廢川となり不用に歸すと雖も灌漑面積數千町歩に及び利害關係の範圍廣きを以て之が復舊は相當強固のものとなせざる可らず、依て馬路幅を 5m にし、洪水位上 1m に表裏 2 割法、表小段及表中段表根漏水止矢板工、粘土張漏水止工、裏根固石垣を設く。但從來のものに比し多分に改良せらる（図-9 参照）。

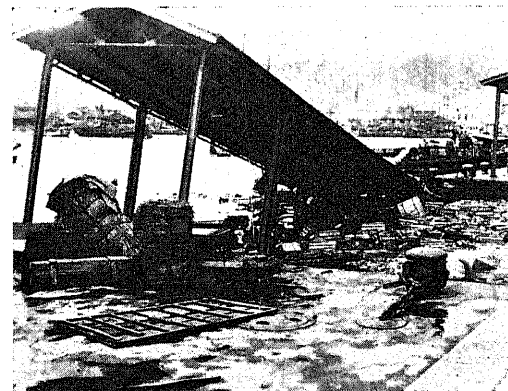
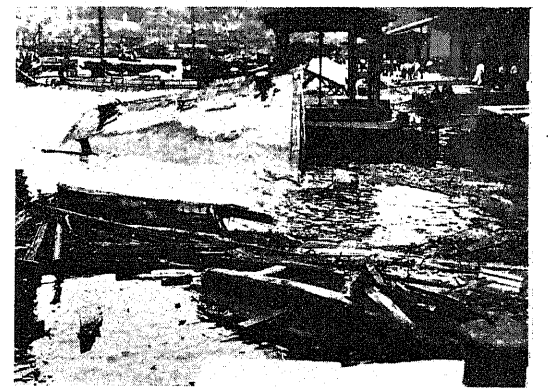
図-8. 浮棧橋の被害 (神戸港内海岸通突堤西側)

被害原因 本岸壁に對しては高潮激浪及西方の強風は何れも其原因を分擔せるものなり。先づ稀有の高潮に依りて浮函が其底面を護岸天端面と相等しき迄上昇し緊鎖の「たるみ」を失ひたることは第一の禍根なり、之に次いで激浪其威力を逞くして浮函を翻弄し偶々緊鎖の一部切斷せるに乘じ波浪及強風は浮函を背後護岸上に押上げ護岸面と浮函底面との間に衝撃を生じたるために此被害を大ならしめたり。

**被害状況** 本岸壁は水深を 5.50m に維持し船舶の舷門荷役に便ならしめんため鉄筋コンクリート浮函を併用したるものなり。即ち法線より 7.40m 後方に方塊積護岸を東京灣中等潮位上約 1.24m の天端に仕上げ其前面に延長 360m に互り浮函(長 22m, 幅 7.20m, 高 2.60m) 16 個を浮べ幅 11m の渡橋 4 個, 幅 3.60m の渡橋 3 個とを以て陸地上屋と聯絡せしめ各浮函は緊鎖 4 本宛を以て緊留せるものなり。

従來の最高潮東京灣中等潮位上 1.50m は護岸天端を超ゆること 26cm に過ぎず, 従つて波浪來襲するも防舷材及防舷鉄板にて充分浮函の安全を期し得たりと雖も 9 月 21 日の高潮は護岸上 1.40m となり, 浮函の底面と護岸天端と殆んど同高となれる處へ折柄の西強風に煽られ, 鎖を切断し浮函は護岸上に昇り波浪に弄ばれ, 護岸上面と浮函底面とは約 20 分間衝撃しつゝありたり。依つて函は破損を受け潮位の急降に伴ひ護岸上より引卸さるゝと共に浸水せり。

事後に於て之が被害を調査せるに函 16 個中 4 個は沈没し, 5 個は大破し, 又護岸上部に於て少許の破損を生じたり。

**災害対策** 本岸壁を原狀に回復する爲めに要する工費は上掲の如く約 100 000 円を要すべし, 元來本岸壁は瀬戸内海航路船舶の荷役慣習に順応する特種の構造にして, 常時の使用に際しては渡橋を通過して舷門直前まで貨物自動車其他の荷車を曳き込み得るを以て貨物取扱煩る迅速且つ便利にして夙に關係業者の推奨する處たり, 唯荒天に際して浮函は來襲する波浪及背後護岸に依る反射波の影響を受けて複雑なる動搖をなすを以て今回の如き不測の高潮及激浪の再來する場合を考慮すれば更に損傷を繰返す患なしとせず, 故に多少の不便を忍びて此際之を固定岸壁に改造するを可なりと考ふ。本改造に要する工費は約 130 000 円にして前掲復舊工費を超過すること僅に 30 000 円なり。

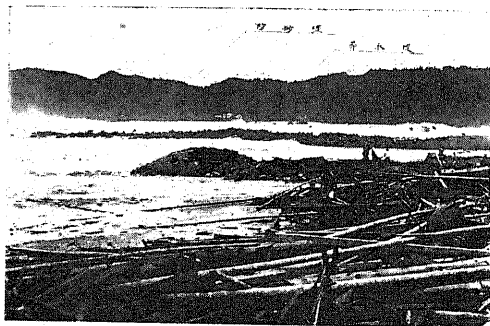
図-10. 牟岐港防砂堤の被害

災害當日 9 月 21 日午前 5 時頃の低氣圧は示度約 700mm にして波高の観測はなし能はざりしも 9 月 9 日の波高よりも著しく大なりしものと想像し得べし、加ふるに潮位は極度に上昇し干潮面上約 4m に達せり（最大満潮位は干潮面上 2m と定む）。而して港内は碎波のため擾亂せられ此の強烈なる波力は防砂堤々体に激衝し一層其の強度を増し、堤体天端附近に強大なる力となりて堤の外面及内面に作用し張石の一局部を破壊し漸次擴大し遂に大崩壊に至りたるものとす。張石に使用したる石材は堤に衝激する波力を推定し 1 個の重量 250kg～4t の間知石類似のものを使用せり。

**被害状況** 頭部より 110m の崩壊にして張石、心部捨石、被覆捨石の散亂なり。其の状況は天端より 1m～2m の部分のみの崩壊にして基礎の捨石及張石には何等の異状を認めざるなり。

**災害対策** 今回の大風禍に當り沿岸各地の捨石堤又は張石堤を見るに殆ど決潰又崩壊せざるはなく其の被害は概ね天端附近なり。是を以て見るに波浪の激衝を受け堤の内部に侵入せる圧力は外圧力の小なる即ち引き波の際一層威力を發揮して重量少なき捨石又は張石を抜き去り大破に導くものと思はるゝを以て天端は重圧を加ふ必要あり。故に本防砂堤の復舊に當りては破壊部は場所詰コンクリートを冠し所々に空氣孔を設けることとせり。

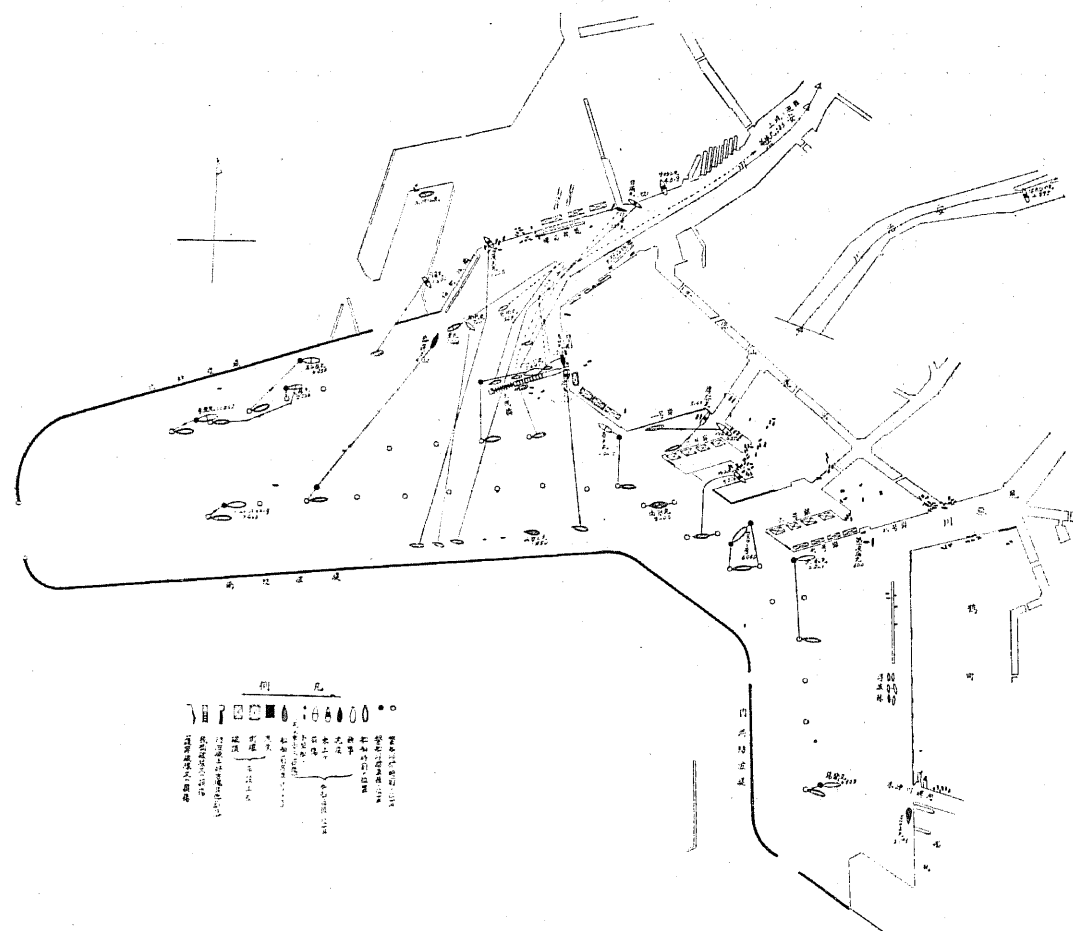
図-11. 大阪港内船舶遭難、棧橋其他被害見取図

れて変位するの事態を生じた。棧橋及繋船岸は其の位置、構造、維繫船の有無其他の事情の爲、被害の程度を一にせざるは勿論であるが最も大なる被害を受けたのは大棧橋であつて約 2/3 は原形を止めざる迄に大破し、僅かに基部のみが残された。其他は概して被害程度軽く構造物として繋船に支障を來たす程には至らなかつたが、唯脊面上屋の被害及前面海底中の障害物等の爲、繋船を不可能ならしめた。最も惨状を呈したのは港灣部所屬諸事業用及工事用船艇小船等であつて、總數約 150 隻中 110 隻迄沈没、坐礁、揚陸又は破壊等の厄に遭ひ、之が爲、曳船、綱取船船、給水渡船等の諸業も其の能力の大部分を失ふに至つた（図-11 参照）。

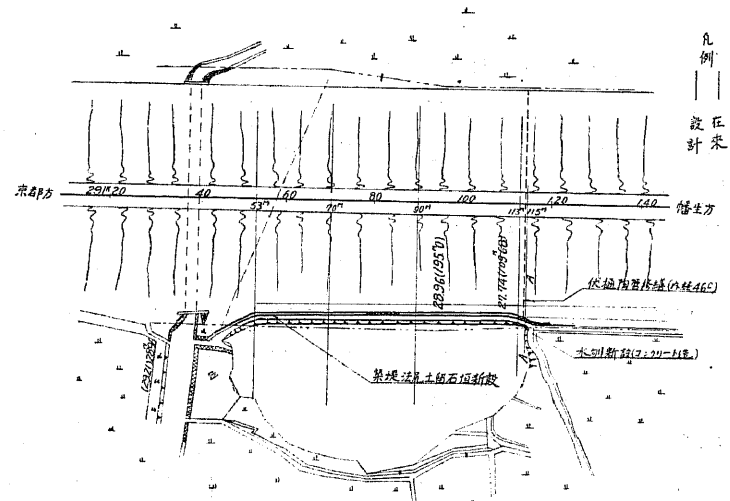
図-20. 線路復舊平面図 (八橋・赤崎間 291 km 100 m 附近)

間接の原因：堤防決潰したる溢水が避溢橋に殺到せるに流木類の爲に通水妨げられたるため、築堤法面を大破せり。

避溢橋径間不足及築堤法面防護工不備。

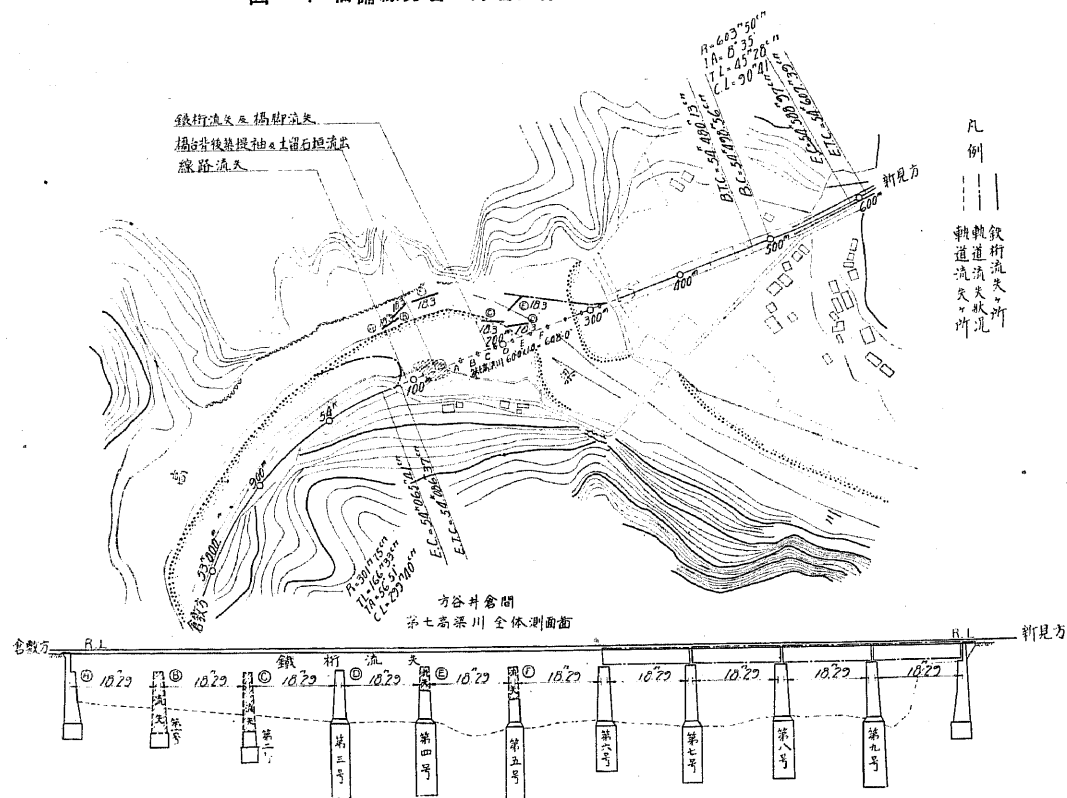
図-33. 伯備線方谷・井倉間第7高梁川附近線路平面図

被害状況 鉄桁 10 連中 6 連流失，橋脚 9 基中基礎上部より倒壊せるもの 1 基，軀体中途より倒壊せるもの 3 基。

の 3 基，橋上軌條全部流失，袖石垣 20 m<sup>2</sup>，橋臺背後盛土約 600 m<sup>3</sup> 崩壊(図-33 及 図-34 参照)。

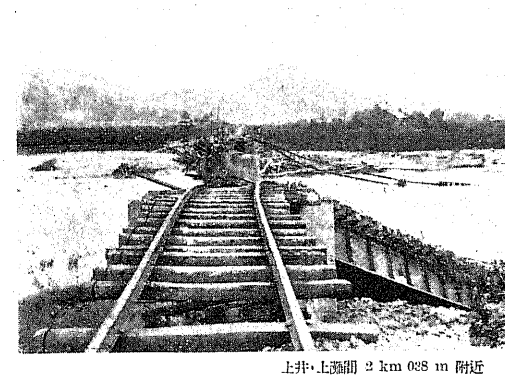
図-40. 竹田川橋梁橋脚倒潰線路流失の状況

**被害状況** 橋脚第 1, 2, 3 號の 3 基倒壊、鈑桁 4 連流失す(図-40 及 図-41 参照)。

**復舊工事大要** 鈑桁假受臺(木造) 4 ヶ所及鈑桁架設 5 連。

内務省河川改修工事に伴ひ、橋梁約 3 m 扛上し、起點側に 18 m 擴築し一部を径間 30 m の構桁に改造し、終點側、在來桁 6 連を廢止し、築堤盛土に変更せんとす。

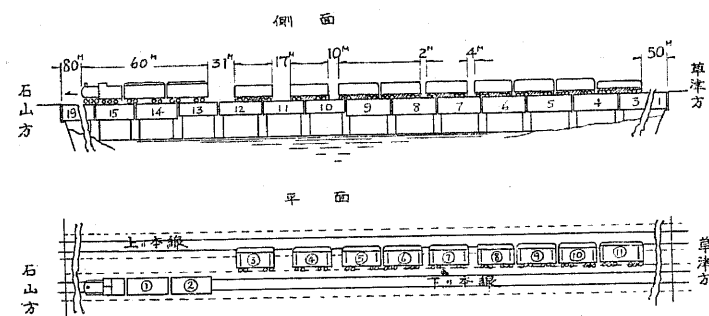
図-58. 瀬田川橋梁上急客第7列車脱線顛覆事故現場略図

**被害状況** 図-58 に示す如く、機關車に接せる手荷物車及 3 等客車は機關車と共に無事なりしも 3 輛目の 3 等客車以後 9 輛は全部橋梁上に転倒し、臺車の片側を下り線枕木上に懸け、車体は上り線に約 45 度の傾斜（図-59 参照）をなし枕木に支へられ、辛くも河中に墜落するを免れたり。然して前部 1、2 號車が顛覆を免れたるは、機關車重量大なるため、之に拘制せられたる事と 3 號車が 2 號車と連結を分離して顛覆したる爲と認めらる。
