3. 落橋の被害と落橋防止構造の見直しについて

3.1 落橋の被害

3.3 耐震連結装置の被害

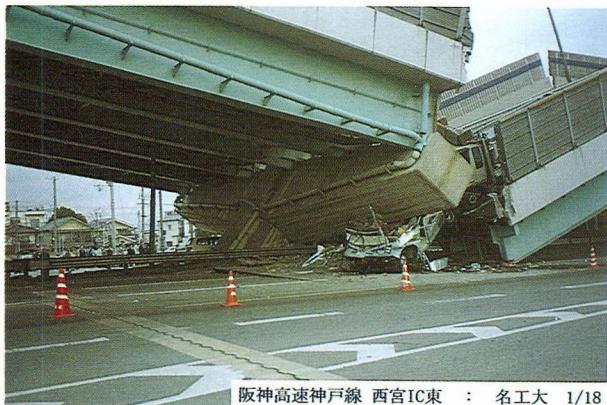
写真-3. 1.

- ①橋脚の破壊による落橋(写真-3.1)
- ②橋脚の移動による落橋(写真-3.2, 3.3)
- ③橋桁の衝突による桁の押し出しによる落橋(写真-3.4)
- ④橋桁の落下による落下端とは反対側の連結装置の破壊(写真-3.5)

①と③は地震動が、また②は地盤移動が直接的な落橋の原因である。このうち①の橋脚の破壊による落橋はいたしかたないとしても③と④については現行の設計では破壊モードとしては必ずしも想定していないものであった。今回、④により落橋に至ったケースはなかったと思われるが、落橋につながるものとして十分注意しなければならない破壊パターンである。

阪神高速神戸線 西宮IC東 : 名工大 1/18

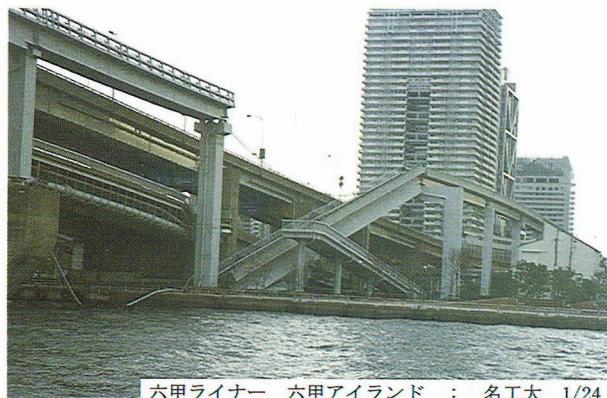
写真-3. 2.

六甲ライナー 六甲アイランド : 名工大 1/24

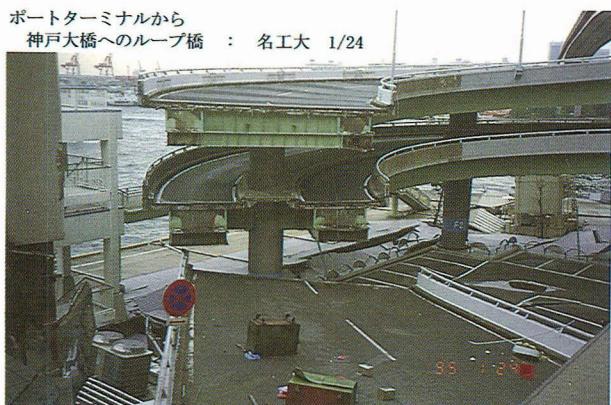
写真-3. 3.

ポートターミナルから
神戸大橋へのループ橋 : 名工大 1/24

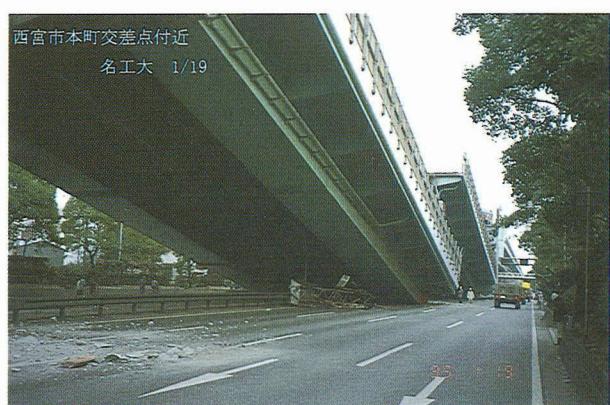
写真-3. 4.

西宮市本町交差点付近
名工大 1/19

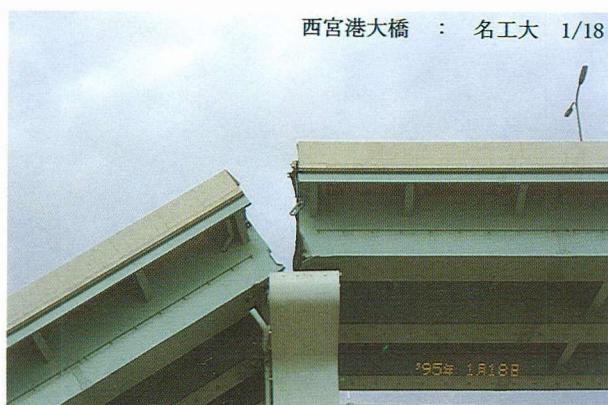
写真-3. 5.

西宮港大橋 : 名工大 1/18

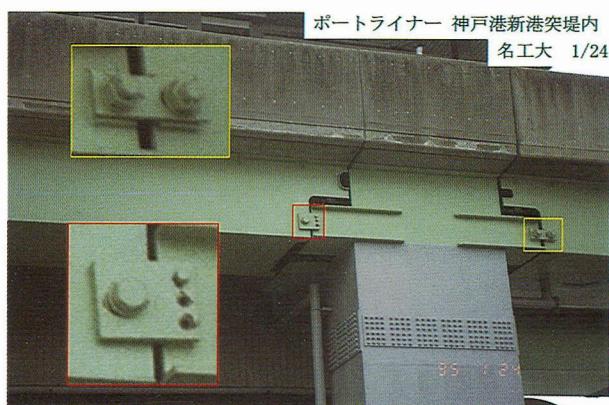
写真-3. 6.

写真-3.6は神戸市ポートライナーの高架橋に見られた耐震連結装置である。ここでは、右側には図-3.2(b)に示すような連結板が取り付けられており左側には図-3.2(c)に対応するタイプのものが設置されている。左側連結板ではボルトが破断しているが、連結板が大きく変形したあとは見られない。このタイプでは連結板の一方の拘束が大きく、わずかな変位でも今回のようにボルトが破断し、桁が橋脚から逸脱する以前に落橋防止構造としての機能を失うことが考えられる。

ポートライナー 神戸港新港突堤内
名工大 1/24

3.3の被害状況を勘案すると、新設の橋梁に対しては現行の落橋防止構造の項目(a), (b), (c)すべての項目の見直しに加えて、衝撃吸収のダンパーの設置や桁の連続化、さらに免震沓との組み合わせ等で、落橋防止対策を考慮すべきであろう。しかしながら既設の橋梁の落橋防止の対策としては、現行の方法の枠内でも今回数多く見られた耐震連結装置の破壊を防止することで大きな効果があげられると思われる。このためには、連結板の塑性化を考慮した終局強度による照査を行い、またピンや補強板での破壊をさける設計を行うことがあげられる。次に連結板の変形能を向上させ、連結装置が均等に荷重を負担するという設計での仮定を満足させることが必要である。さらに、設計において、強度に加えて衝撃荷重に対する連結板のエネルギー吸収能を考慮することである。いずれにせよ、連結装置の設計において変形能を向上させエネルギー吸収能をあげ、また衝撃を吸収するような機能をもたせることが必要であると考えられる。もちろん、連結構造に作用する衝撃的な外力の評価についても考慮する必要がある。

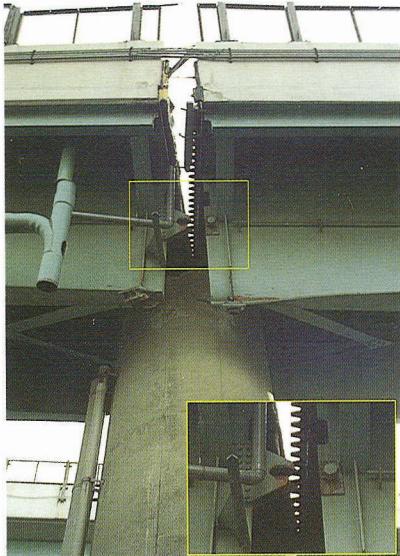
写真-3. 7.

写真-3.7, 3.8は図-3.2(c)のタイプそのものであるが、それぞれ連結板と補強板のあるウェブで破壊している。連結板の塗料がはげ落ちていることから塑性変形を生じるほどの大きな外力が連結板に作用したことがうかがわれるが、そのために補強部が破断してしまった例である。現行では全体を弾性変形の範囲内で設計しているため終局耐力についてはどこが弱点になり破壊するかは不明である。このタイプの連結板もまた、変形能が小さく、桁が橋脚から逸脱する以前に機能を失うことが考えられる。さらに、桁のわずかな移動に対して抵抗し、外力を伝えることにより橋脚に悪影響を及ぼす可能性もある。加えて、垂直移動に対する耐力には疑問がある。

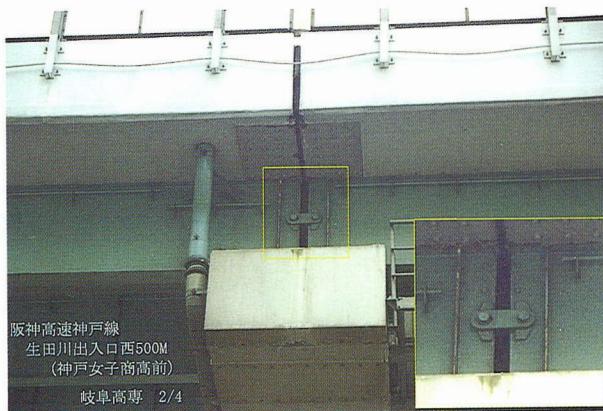
写真-3. 9.

最も多く見られたタイプは図-3.2(b)にあるような2本のピンの間を連結板でつなぐタイプである。(写真-3.9)このタイプはどのような桁の動きに対しても連結板に対しては引張り力が主に作用することが期待できることや、桁の上下の動きを拘束することによる予想外の力が橋脚に作用することを防ぐことができるという点で他のタイプに比べて優れていると考えられる。ただ上にも述べたように今回の地震で観察された落橋のメカニズムには予想外のものもあり、結果的にはこのタイプの耐震連結装置が最も多く破壊された。破壊状況について述べるとまずピンの破壊(写真-3.10, 11, 12), ピンを取り付ける橋桁ウェブ補強部の破壊(写真-3.13, 14), 連結装置取り付け板の破壊(写真-3.15)等が数多く見られた。補強部の破壊の原因については既に述べたとおりであるが、ピンの破壊に関しては衝撃的な荷重に対し十分な強度を持たなかつたことが主たる原因と考えられる。加えて、ピンや橋桁ウェブが、連結板に先行して破壊したことにより連結板が持つ本来の変形能を発揮しないまま連結装置が順次個別に破壊されていき、それぞれの連結装置が均等に桁荷重を受け持つという現行の設計法における仮定が満足されなかったことも破壊を促進した原因と考えられる。その一方で連結板については大きく塑性変形をしたものは見られたが破断に至ったものはまれであった。耐震連結装置が破壊をまぬがれたために落橋に至らなかつたと思われる例もあり(写真-3.16), 連結装置が健全でありさえすれば落橋を防止する上で一定の効果はあったと思われる。

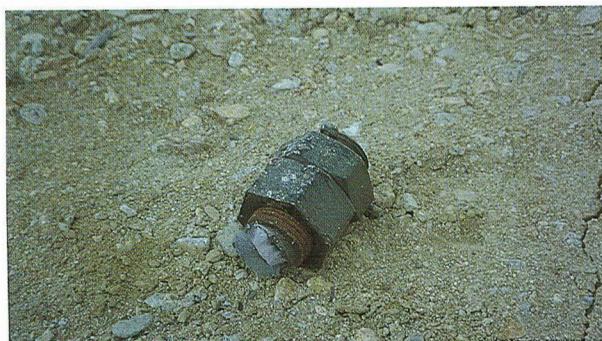
写真-3. 11.

西宮港大橋の落したアプローチ桁、耐震連結板のピン
(落した側と反対側の耐震連結装置) : 名工大 1/18

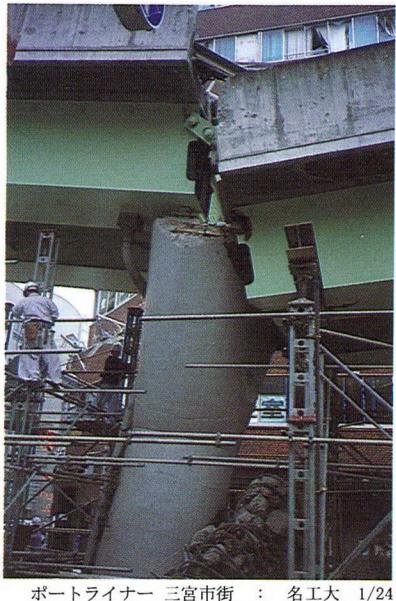
写真-3.13.

ポートライナー 三宮市街 : 名工大 1/24

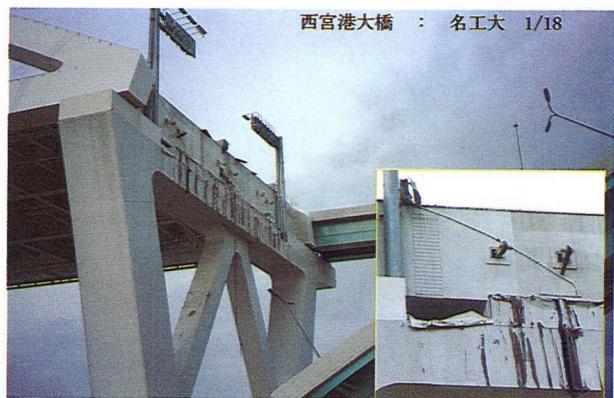
写真-3.14.

西宮港大橋 : 名工大 1/18
