第1章 鋼橋の劣化現象と損傷事例

1.1 鋼橋の劣化現象

1.2.3 疲労損傷事例

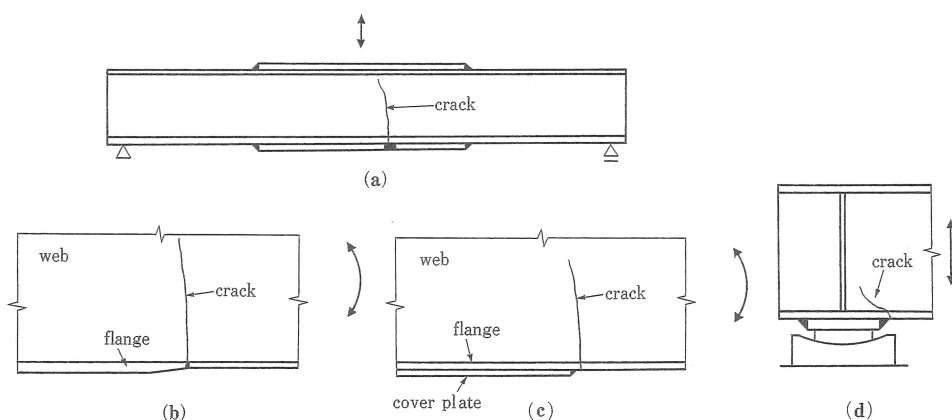
図-1.3 プレートガーダー下フランジの疲労損傷事例

上路プレートガーダーの下フランジについては、我が国の橋では戦時中の1例（図-1.3(a)）を除いて疲労き裂から脆性破壊に至った例は報告されていない。ただし、米国での事例¹³⁾のように下フランジおよびその周辺の疲労き裂は脆性破壊を引き起こし、桁の破断につながる可能性があるため、品質があまり良くない恐れのある、あるいは品質の確認が十分でない突合せ溶接部やカバープレートの端部などは注意を要する（図-1.3(b), (c)）。また、鉄道橋、道路橋ともに支点上のソールプレート前面すみ肉溶接部に疲労損傷が発見されている（図-1.3(d)）。このき裂については、主桁下フランジを貫通した後にウェブに進展し、桁の耐荷性能を脅かす重要な損傷である。損傷の原因は、

支承の移動、回転機能の低下に伴う二次応力の発生、下フランジ部の断面変化による構造的な応力集中の発生などであるが、発生部位のディテールはごく一般的に採用されているものであり、また、支承の機能劣化については現状ではある程度避けられないことから、今後、供用年数の増加に伴い事例数が増すものと考えられる。損傷部位が狭あいであることから補修補強に苦慮することが多く、効率的な補修補強対策の確立が必要である。また、新設橋の設計においては、ソールプレートの取付けを高力ボルト接合とする、下フランジ厚をある程度に確保する、局部応力の発生に配慮したディテールを採用するなどが必要であり¹⁴⁾、また、供用後において機能劣化の生じにくい支承、あるいは機能劣化が生じた場合に取替えが容易な支承を開発することが必要である。なお、これと同様な損傷はボックスガーダーにおいても報告されている（写真-1.1）。

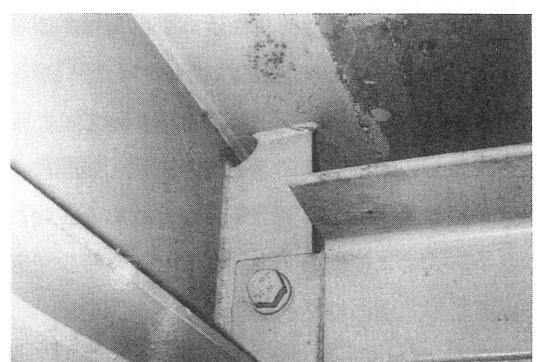
写真-1.2 鋼桁対傾構取付け垂直補剛材上端部の疲労損傷事例

上路プレートガーダーのウェブには、主として面外変形に起因するいくつかの疲労き裂が発生している。対傾構や横桁を取り付けた垂直補剛材の上端部付近では、補剛材側、ウェブ側の双方に疲労き裂が発生している（図-1.5(a)、写真-1.2）。横構ガセットプレートの接合部についても同様であり、横構の面外振動や軸力の作用によりウェブ側、

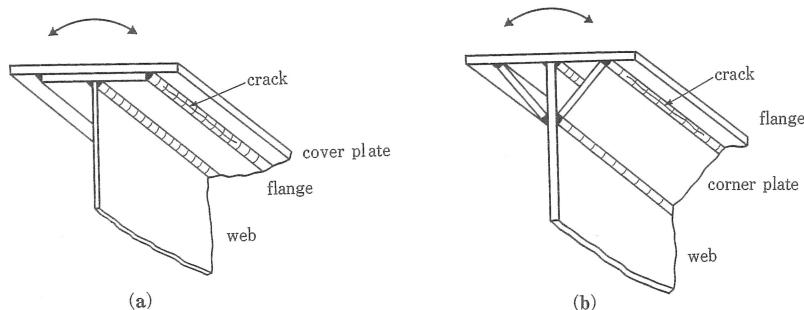
図-1.4 プレートガーダー上フランジの疲労損傷事例

上路プレートガーダーの上フランジについては、図-1.4に示すような鉄道橋のカバープレートあるいはコーナープレートとの縦方向溶接部に損傷が生じている。この原因は主に枕木からの荷重伝達に関連した二次応力によるものと考えられる。

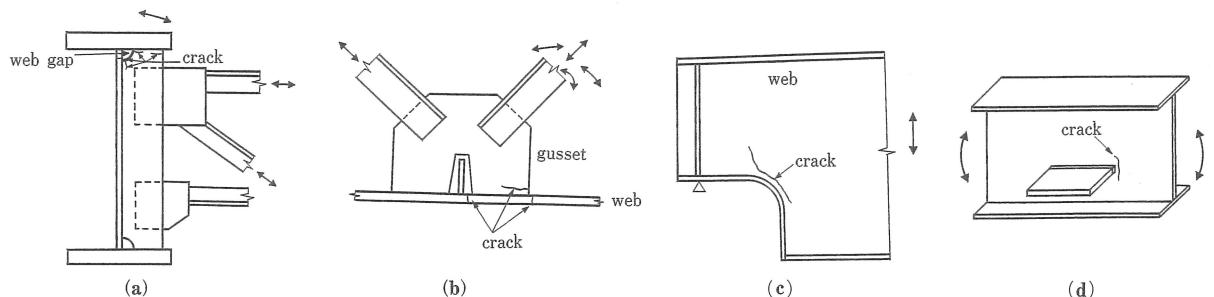
図-1.5 プレートガーダーウェブの疲労損傷事例

ガセットプレート側の両側のすみ肉溶接止端部に疲労き裂が生じやすい(図-1.5(b))。最近、ランプ部の枝桁や縦桁と本線側の桁との接合部においても、車両が本線からランプへ出していくときに生じる本線とランプ部のたわみ差による損傷が発見されている。

我が国の上路プレートガーダー橋の主桁で面内力が主な原因で生じた疲労損傷事例として、桁端切欠き部の下フランジとウェブを接合する溶接部からのき裂がある(図-1.5(c))。この損傷に関しては、鋼橋の疲労損傷の中でも比較的早期に確認された損傷であるが、同種の構造詳細部を対象とした点検が十分になされていなかったり、点検時には損傷が確認されなかつたが、その後の荷重履歴により新たに発生したものもあり、現在もなお損傷事例が報告されている。損傷の原因としては、桁を切り欠いたことにより構造的な応力集中が生じることや製作上ルートギャップが大きくなりやすく製作精度の確保が難しいディテールであることなどが考えられる。このような切欠き構造に関しては、鉢桁、箱桁の桁端部のみならず、ゲルバー桁の架け違い部やアーチ橋の側径間部と中央径間部との連結部においても見られ、類似の損傷事例¹⁵⁾が報告されている(写真-1.3)。なお、現在は、この部位のディテールに関しては改良され標準化がなされている。横構取付けガセットプレート端部については、先にも述べたように、曲線橋や斜橋の桁端部において主桁の面外方向の力による損傷が報告されていたが、最近、直線橋のスパン中央付近においても類似のき裂が発見されている(図-1.5(d))。前者は二次応力によって生じたもので、き裂の進展に伴って応力が緩和される性質のものであるのに対し、後者のき裂は一次応力に直交するものであり、下フランジに近いことから成長した場合には非常に危険である。ウェブ側のき裂に関しては、その進展方向が主桁の一次応力の作用方向と直交することから、このようなき裂が確認された場合には、その進展性状や主桁の一次応力の大きさなどに関しての十分な把握が必要である。なお、道路橋の横桁下フランジと主桁との取合部においても、最近、同様のき裂が発見されている¹⁶⁾。道路橋では設計時に疲労に対する応力照査がなされていないことと供用年数(20年以上)を考え合わせると、このような疲労強度の低いディテールでは一次応力によって疲労き裂が生じ始めて不思議ではない。

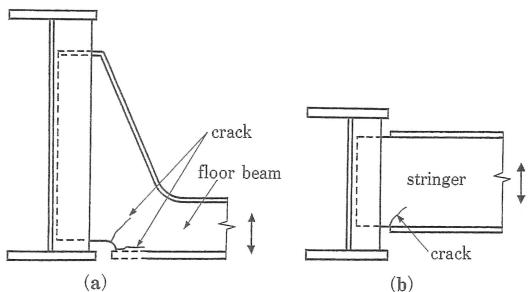
図-1.6 横桁および縦桁における疲労損傷事例

下路プレートガーダーは我が国では鉄道橋に用いられる場合が多いため、ここに示す疲労損傷も鉄道橋のものである。それらは、横桁と主桁の接合部で横桁の下フランジを打ち切ってウェブを切り欠いた部分(図-1.6(a))、および縦桁と横桁の接合部で縦桁のフランジを打ち切った同じようなディテール(図-1.6(b))に生じた損傷である。トラス橋やアーチ橋においても、縦桁あるいは横桁の端部でフランジを打ち切った箇所に同様な疲労損傷が発生している。

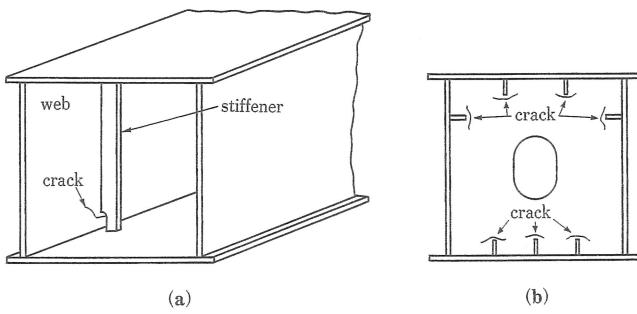
図-1.7 ボックスガーダーの疲労損傷事例

ボックスガーダーに生じる疲労損傷は、基本的にはプレートガーダー(I断面)のものと同様である。鉄道橋のボックスガーダーに特徴的な損傷として、列車が高速で走行することによって生じる薄肉部材の面外振動に起因するものがある。ウェブの垂直補剛材下端部に生じたき裂(図-1.7(a))およびダイヤフラムの縦リブとの交差部に生じたき裂(図-1.7(b))は、それぞれウェブおよびダイヤフラムの面外変形を垂直補剛材や縦リブが拘束することにより

生じたものである。なお、ウェブの垂直補剛材下端部の損傷はプレートガーダーでも発生している。

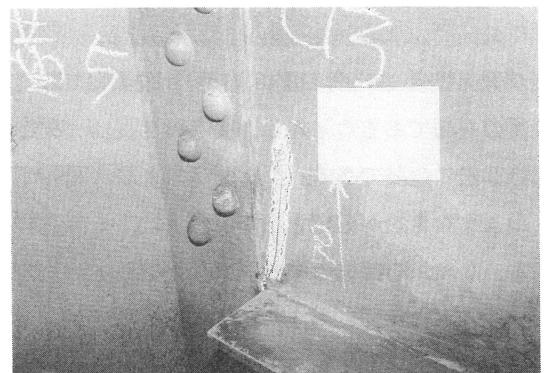
写真-1.4 トラス橋の床組部材における疲労損傷事例

トラス橋に特有の疲労損傷として、主構と床組の剛性の違いによって生じる部材間の相対的な動きに起因するものがあげられる。図-1.8(a)に示す端横桁と縦桁の接合部に生じるき裂や端横桁と主構との接合部に生じるき裂はこの種の特徴的な損傷である。これは、主構と床組部との橋軸方向変位差により横桁に面外方向の曲げやねじりが作用するためと考えられる。なお、最近、一般部の横桁と主構との接合部においてもき裂の発生が報告されている¹⁷⁾。主構と横桁の継手として、図-1.8(b)に示したようなせん断力のみを伝達すると仮定した単せん断継手が用いられている場合があるが、取付けリベット列数、あるいは高力ボルト列数が多い場合には曲げモーメントの伝達性能を有するので、設計仮定とは異なった断面力が作用することとなる。この曲げモーメントの作用によりき裂が生じたものと考えられる。このような単せん断継手構造に関しては、床組の横桁と縦桁との接合部においても同様の継手詳細が用いられており、縦桁端のフランジ切欠き部にき裂が発生している(写真-1.4)。

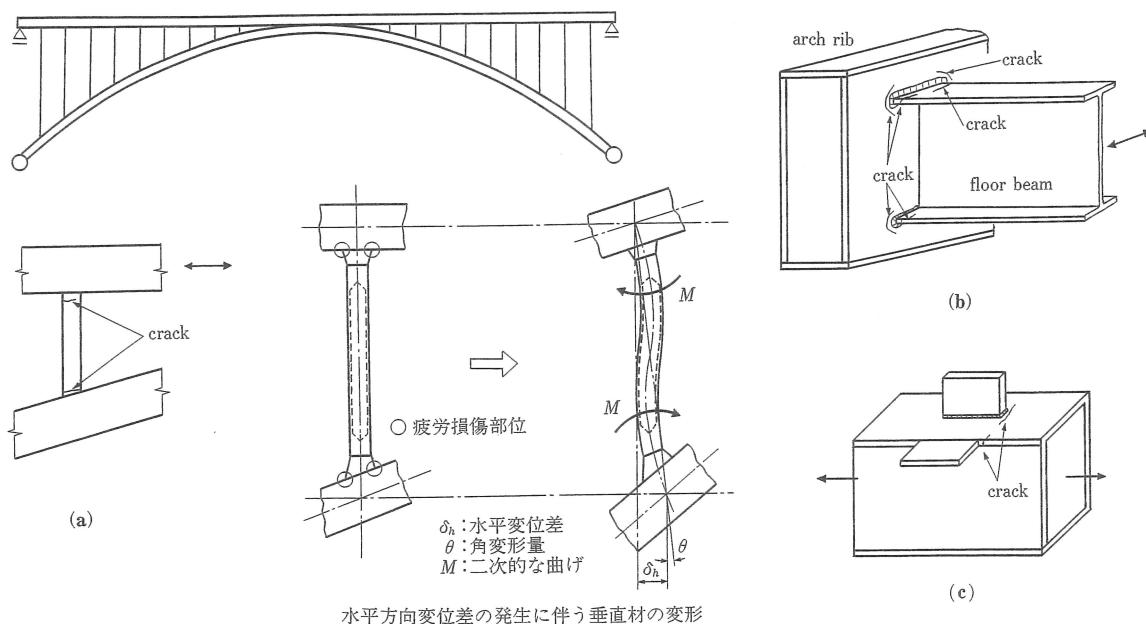
図-1.9 アーチ橋における疲労損傷部位

上路アーチ橋では、疲労損傷は支柱の上下端の接合部付近に集中している^{18),19)}。これは、補剛桁が橋軸方向に移動しやすい構造となっているため、アーチリブと補剛桁の相対的な動きによって生じたものと考えられる(図-1.9(a))。上下端の接合部に関しては設計においてピン結合と仮定されているが、実際の構造は高力ボルト、あるいはリベットを用いた比較的剛な接合構造であることから、アーチリブと補剛桁との橋軸方向の相対変位差により接合部に曲げモーメントが作用し発生するものと考えられる。なお、端支柱上では、補剛桁の下フランジを打ち切ってウェブを切り欠いた部分で損傷が生じている¹⁸⁾。切欠き部のディテールおよびき裂の発生状況はプレートガーダーの縦桁と横桁との接合部における場合と同様である。また、最近、補剛桁の架け違い部から疲労き裂が発生し脆性破壊した例が報告されている。架け違い部のディテールおよび破壊状況はトラス橋の架け違い部の事例と同様である。

下路および中路アーチ橋では、吊り材の風振動によるものを除くと、アーチリブや補剛桁と横桁との接合部付近に損傷が多い(図-1.9(b))。疲労き裂はアーチリブや補剛桁のウェブ側の溶接止端部に生じる場合や、横桁の端部に生じる場合、あるいはコネクションプレートに生じる場合がある。端横桁とアーチリブあるいは補剛桁との接合部には主構と床組との橋軸方向の変位差が集中する傾向がある。また、左右両側の主構の相対的な動きが横桁との接合部に二次的な応力を生じさせる。このような設計では考慮されない実挙動に起因した損傷と考えられる。なお、床組の縦桁と横桁との接合部における縦桁下フランジ切欠き構造部においては写真-1.4で示したと同様の損傷が発生する。

また、最近、下路アーチ橋の補剛桁上フランジのハンガー固定用面外ガセットプレート端部および横桁接合用の面内ガセットプレート端部のすみ肉溶接止端部に補剛桁の長手方向(一次応力方向)と直角方向のき裂が発見されている(図-1.9(c))。交通量はそれほど多くない橋梁であるが、両側のディテールとも元々疲労強度の低い継手形式であることを考慮すると、き裂が発生しても不思議ではないディテールである。

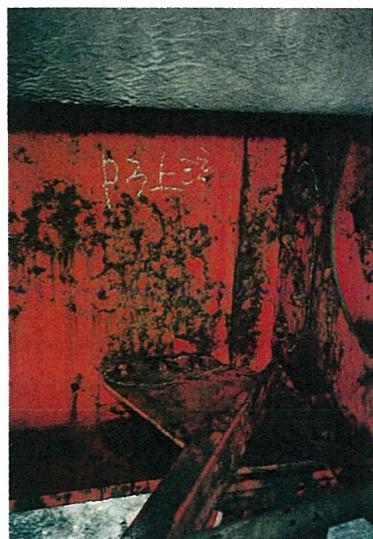
写真-1.5 塩害による鉄杭橋の腐食事例

これら環境のうち、①の沿岸地域における腐食事例は多い。特に、付着した海塩粒子が降雨により洗浄されないような部位では腐食速度が早い傾向にある。一般的には床版下の床組部材やその格点部、主桁・主構の内面側などに著しい腐食が発生する。写真-1.5 に鋼橋における腐食事例を示す。腐食表面はかなりの凹凸状態となっており、断面欠損も著しい。塩分の付着は水分の吸収を助長するため、設計時に想定していた以上の速度で腐食が進行する。

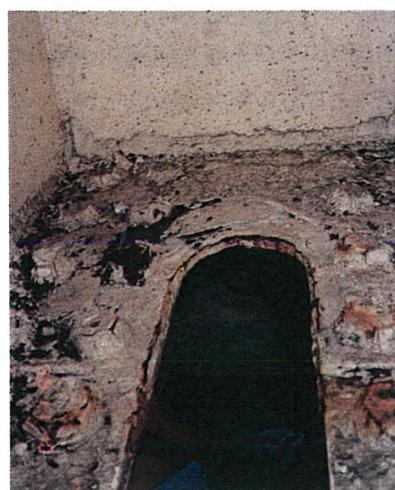
写真-1.6 トラス橋の弦材高力ボルト継手部の腐食事例

重複して受けたことから、その腐食程度も激しいものとなる。写真-1.6にトラス橋の下弦材高力ボルト継手部における腐食事例を示す²³⁾。弦材には箱断面部材が用いられており、その現場継手部にはボルト締付けのためのハンドホールが設けられている。ハンドホールより海塩粒子が箱内部に侵入し、内部の添接板に著しい腐食が発生した事例である。写真-1.7は、実橋より撤去した添接板について、表面の鏽層をサンドブラスト処理により除去し腐食面を観察した結果である。ピットを伴った凹凸の激しい腐食状況となっており、また、ピットの底部にはブラスト処理により除去しきれない塩分が残留し、ブラスト処理後、直ちに水分を吸収し鏽が再発生しているのがわかる。鏽層に侵入した塩分の除去はかなり困難であり、再塗装に際しては十分な素地調整を行うことが必要である。

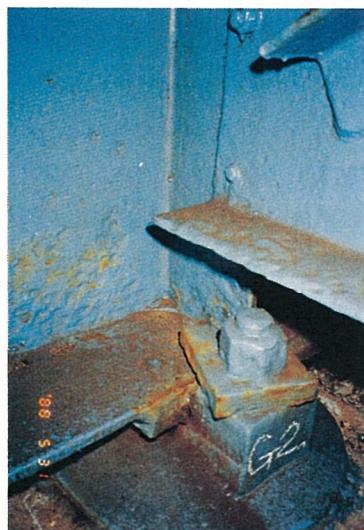
写真-1.8 鉄杭橋の杭端部における腐食事例

桁端部には、桁の変形を吸収するとともに路面の連続性を確保するために伸縮装置が設けられる。この伸縮装置の排水機能が不十分な場合には、この部位から雨水が漏水し腐食が発生する。写真-1.8に腐食事例を示す。この種の腐食は、一般環境下での腐食としては最も一般的な腐食であり、排水機能が不十分な鋼製フィンガージョイントを用いた桁端部に多い事例である。最近では、フィンガープレートの直下にシール材を充填し、雨水を路面排水する非排水形式が用いられるようになってきている。このような構造においては、腐食の発生することは少ないが、排水樋を採用している構造あるいは排水樋も設置されていないような構造については、非排水形式に改良する、桁端部の防鏽を強化するなどの対策を講じる必要がある。

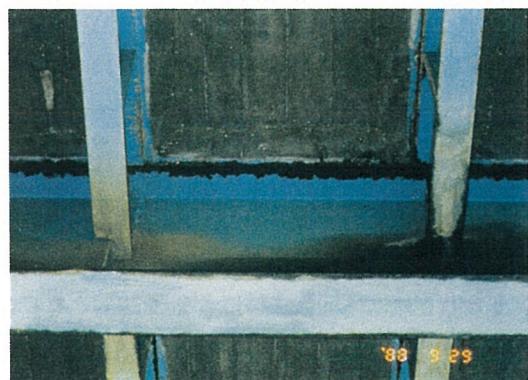
写真-1.9 下路アーチ橋の床組部材の腐食事例

床版コンクリートの打継ぎ部やひび割れ発生部からの漏水が鋼桁の腐食を起こすことも多くある。床版内を伝わった雨水にはアルカリ成分が含まれており、このアルカリ成分に弱い塗装系では塗膜が早期に劣化することとなる。写真-1.9は下路アーチ橋の床組部材における腐食事例である。アーチ橋、トラス橋の床組に死荷重、活荷重が載荷されると主構と縦構とのたわみ差によって縦構を介して床版に引張力が作用し、これにより床版には幅員方向のひび割れが生じやすい。比較的長スパンの橋梁では、床版目地を設けることも行われている。写真に示した事例は、このような床版ひび割れ部からの漏水により生じた腐食である。腐食を防止するためには、床版にひび割れを生じさせないようにすることが第一であるが、ひび割れが発生したとしても雨水が下面に浸透しないように床版と舗装との間に防水層を設けることも重要である。

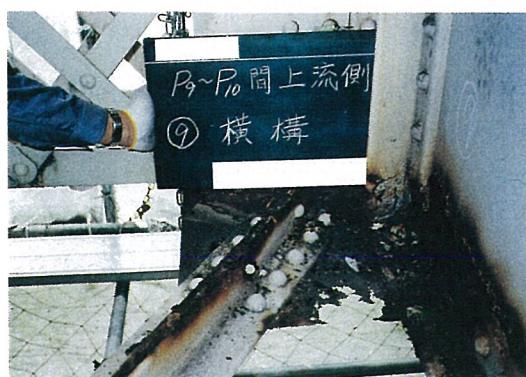
写真-1.10 下路トラス橋の主構と床組部材接合部の腐食事例

構造的に雨水が集水し、滯水しやすい部位での腐食事例も多い。写真-1.10は下路トラス橋における主構と横構・横構取合部の腐食を示したものである。部材の格点部は雨水、結露水が集まる部位であり、また、車両走行に伴い雨水や泥の跳ね返りを受ける部位でもある。特にガセットプレートやフランジなどの水平面では水はけが悪いことから腐食が生じやすい。山形鋼とレーシングバーで構成されたトラス下弦材内部の腐食も同様である。このような構造では、内部に雨水が侵入すると乾燥が行われにくく腐食が生じやすい。また、沿岸地域、あるいは融雪・凍結防止剤の散布地域の橋梁では、このような部位に塩分が付着、堆積することから、さらに腐食の進行が加速されることになる。

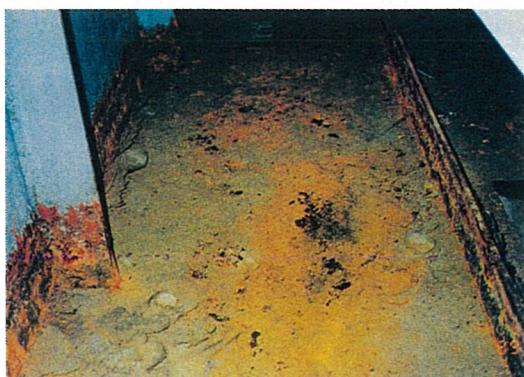
写真-1.11 箱桁内部の腐食事例

箱桁内部もいったん雨水が侵入した場合には滯水が生じやすい構造と言える。写真-1.11は箱内部での腐食事例を示したものである。湿気のこもりや結露なども原因の一つと考えられるが、高力ボルト継手部における隙間や桁端ダイヤフラムの開口部からの雨水の侵入も重要な原因と言える。また、開断面箱桁では床版損傷部からの漏水が腐食を引き起こす。部材に適切な勾配や排水孔を設けるなどの配慮によりこのような腐食の発生を軽減させることは可能である。

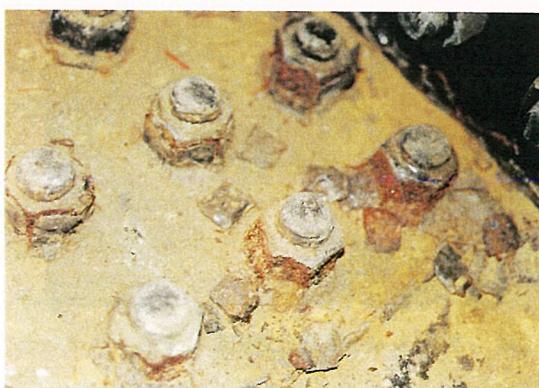
写真-1.12 高力ボルト継手部における腐食事例

写真-1.12は現場継手部の腐食を示したものである。リベット頭の腐食に関しては、リベット継手における力の伝達機構上、それほど問題は生じない。しかし、高力ボルトの腐食は締付け軸力の減少を招きすべり耐力の低下につながることもある²⁹⁾。

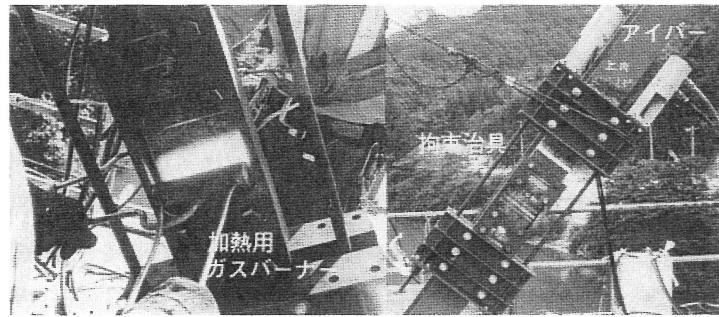
写真-1.18 ピントラスにおけるアイバーの短縮状況

と思われる。このピン結合トラスにおいて、ピンと斜材アイバーのピン孔部が長年の回転摩擦により摩耗し、斜材アイバーの弛緩に伴いトラス部材の軸力にアンバランスが生じた事例がある⁴²⁾。これはピントラスの宿命とも言うべき構造的な問題であり、列車通過時のたわみや横揺れを大きくする原因となっている。また、このピン連結部に関しては、ピンの腐食あるいはアイバーの疲労破断などの損傷が併発している場合もある。写真-1.18は弛緩したアイバーを短縮し、所定の軸力を再導入する方法を示したものである。アイバー部材に拘束治具を設置した後に加熱、冷却して部材長を短縮させることにより再緊張させる方法である。

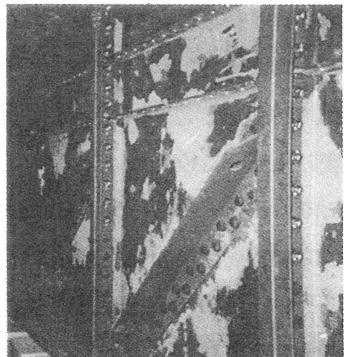
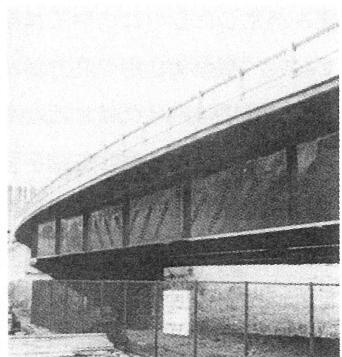
写真-1.20 火災を受けた桁の補強事例

火災により鋼橋に被害が生じた事例もある。高架下に建てられた工事用仮設構造物が焼失したり、不審火により橋梁下面が部分的に熱せられた事例である。鋼材は高温時に強度が低下し、変形が残留する。冷却後には材質も変化する。また、高力ボルト摩擦接合部が高温を受けた場合にはボルト材質の変化、軸力の減少により締手強度の低下をきたす場合がある。写真-1.20は桁直下の火災により桁端から支間の約2/3までの部分が被災した橋梁の補強事例を示したものである。主桁の大曲りや大きなたわみ変形は認められないもののウェブパネル、垂直・水平補剛材の局部変形、端対傾構のリベット破断および変形、下横構の変形などの損傷が発生している。この事例ではウェブパネルに斜材を追加するとともに垂直・水平補剛材の補強などが行われている。

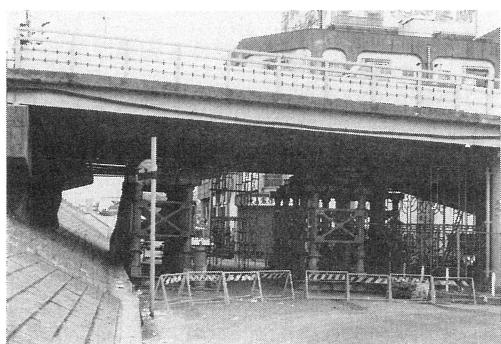
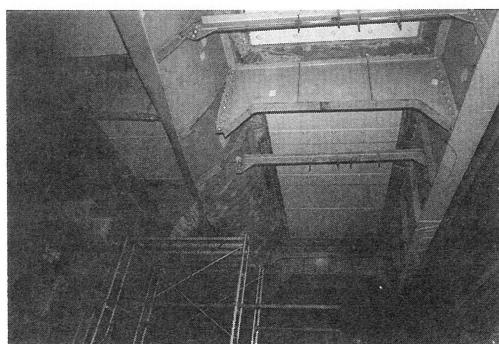
写真-1.21 車両の衝突による損傷事例

自動車荷重の増加とともに交通事故も増してきており、自動車の追突による損傷もある。ラーメン橋脚の鋼製柱にトレーラが衝突し凹状の損傷を与えた事例がある。また、下路トラス橋での自動車衝突による斜材、垂直材の曲折の事例も報告されている。写真-1.21は車両の衝突により鉄骨橋の主桁が変形、破断した事例である。主要部材の損傷に対しては、即座に交通止めを行い同時に仮受け支持工を設けなければならない。

(b) 損傷状況（主桁の変形と下フランジの破断）

(a) 緊急対策（支保工設置）の状況
