阪神高速道路のRC床板の点検

Inspecting the RC Slab of Hanshin Expressway

林 秀侃*、川村 勝**、金本 功***

key words : Inspection , Grading , RC slab

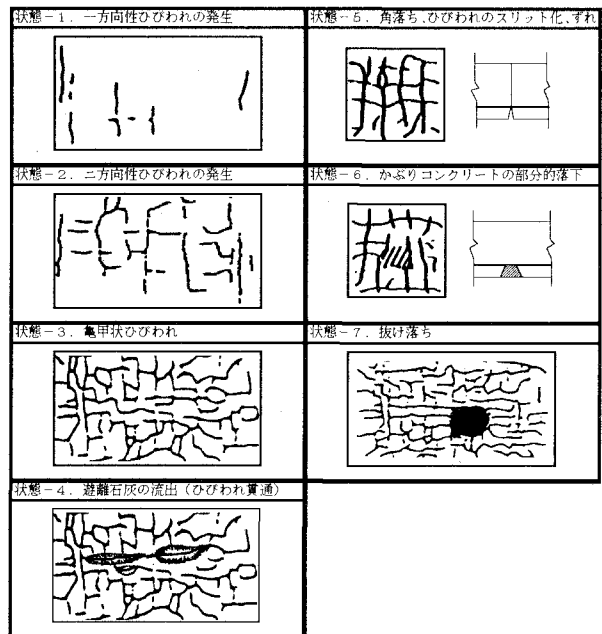
図-2 床版の劣化過程

阪神高速道路公団では、疲労による劣化に主眼をおいた点検を実施してきた。陥没事故を契機として行った RC 床版の現地調査と模型載荷実験などから、RC 床版の劣化過程を、図-2 のように想定している。

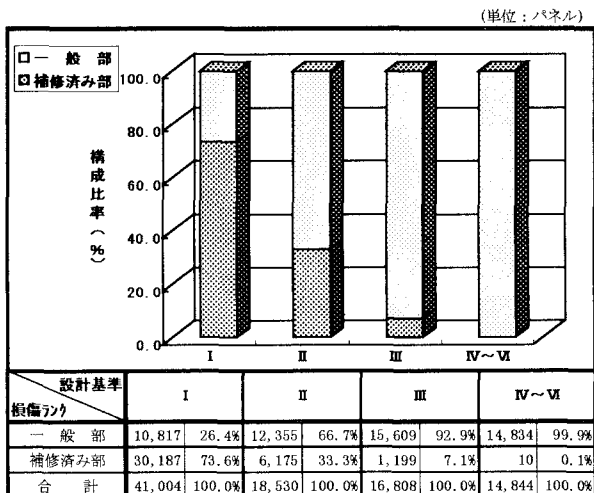
図-3 適用設計基準と床版補修率の関係

図-3に、適用基準と補修済みパネル数の関係を示す。補修済みパネル数は、平成元年~9年に行った各路線最新点検時の数量を集計した。改訂適用基準が古いほど、補修済みパネル数は多い。しかし、阪神高速道路公団の床版補修は、Aランクパネルと同一主桁間にあるパネルを一括して補修したり、場合によってはBランクも補修対象とするなどの対応も行ってきた。その理由は以下のとおりである。

- ・高速道路交通の円滑化確保と第三者損害を未然に防ぐため、高位ランクのパネルとあわせて、予防保全的に補修した。
- ・平成10年度から、車両制限令が改正されるのに先だって、適用基準I、IIの未補修床版を優先的に補強した。したがって、補修済み床版が全て判定ランクが高いすなわち劣化度が高かったとは言えない。

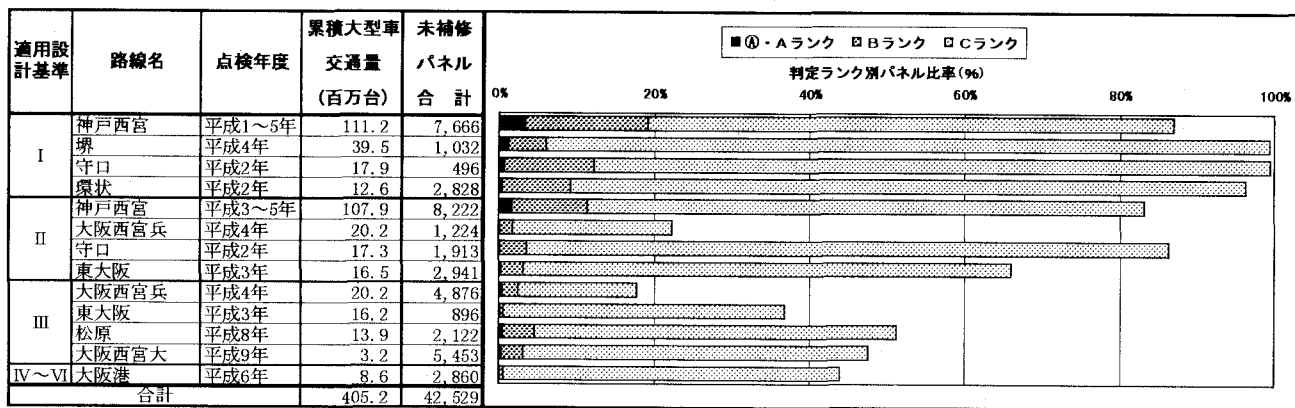
図-4 適用設計基準および累積大型車交通量と損傷発生割合の関係

図-4には、補修率が比較的低かった点検年度での未補修床版の判定ランク別構成率を示しているが、適用基準が古いほど、損傷の発生率は高く、同一適用基準の中でも、累積大型車交通量が多い路線で、判定ランクの高いパネルが多いことが分かる。

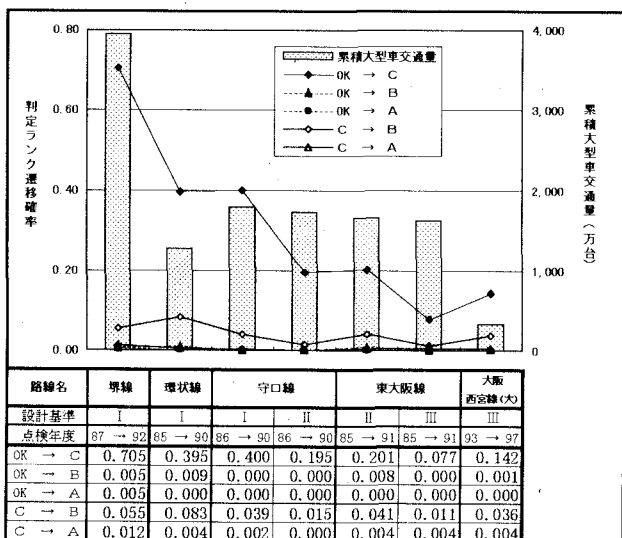
図-5 路線別損傷ランク遷移率の比較

また、図-5に、一点検間隔内で判定ランクが遷移する確率と、適用設計基準ならびに累積大型車交通量の関係を示す。OK→Cへの遷移率は、適用設計基準が古い路線ほど高い傾向が認められる。なお、前回点検時にBランクと判定された床版は、そのほとんどが補修されているため、遷移率は図示していない。

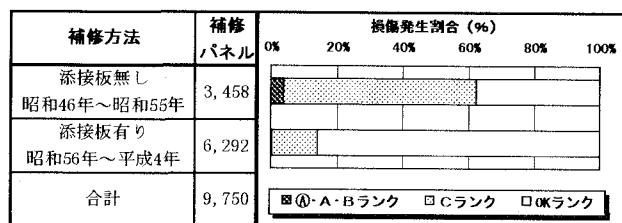
図-6 添接板の有無による損傷発生割合の比較

図-6に補修済み床版の損傷発生割合を添接板の有無により比較する。補修時からの経過年数も理由の一つと考えられるが、損傷が認められるのは添接板を設けなかった補修パネルに多いことがわかる。損傷内容は、浮き

音や鋼板周辺のさび腐食の発生が多く、補修済み床版の鋼板をはがして調査を行った結果からは、これらの損傷は接合部付近に多く認められることを確認している。²⁾

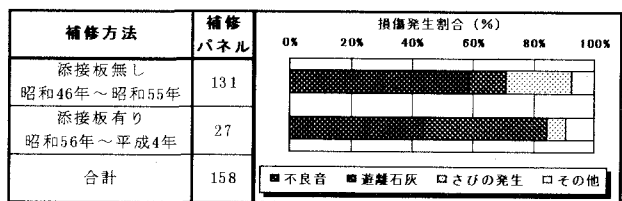
図-7 添接板の有無による損傷内容の比較

また、補修済み床版で、損傷が顕著な鋼板を撤去しての調査結果では共に、床版に著しい劣化はなく、補修済み床版の点検で判定ランクが上位であっても、耐久性を著しく損なわないと考えられる。ただし、上位ランクと判断された場合は、特にハンチ部の損傷やアンカーボルトのゆるみの有無に注意を払って点検を行っている。

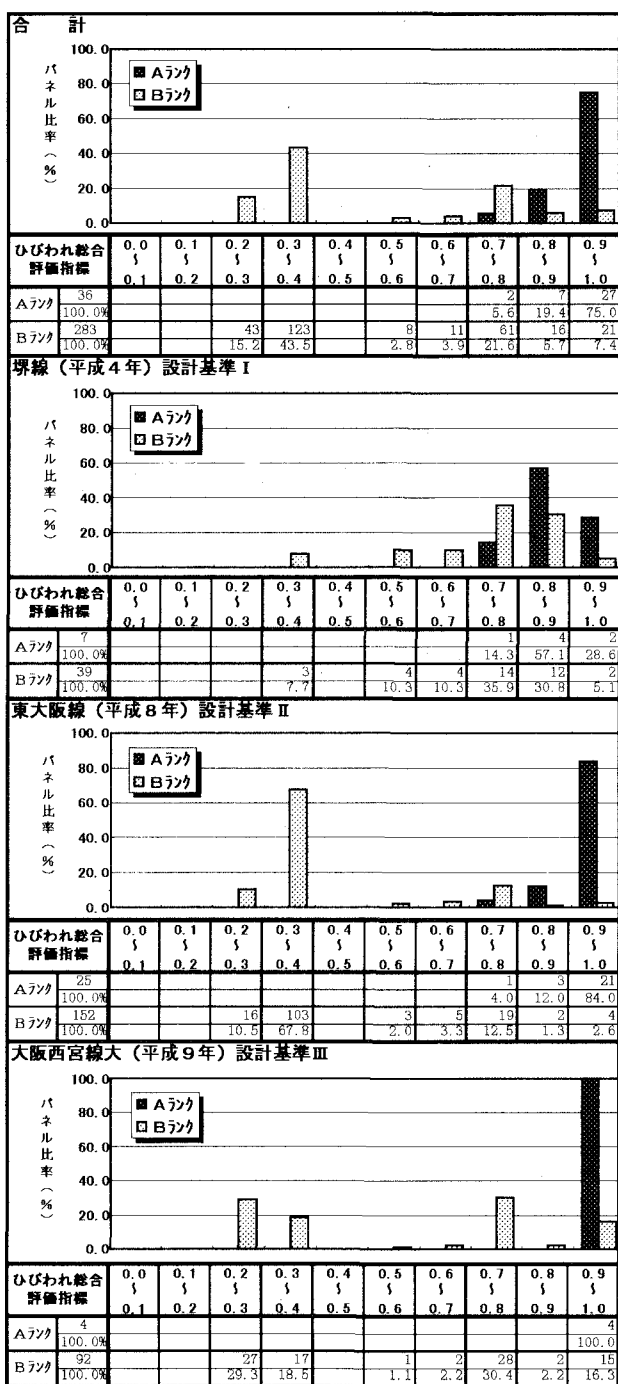
図-9 グレーディングによるひびわれ総合評価指標の分布

図-9に、堺線（適用基準I、大型車交通量は3路線の中で最多）、東大阪線（適用基準IIの区間で集計、大型交通量は3路線の中で中程度）、大阪西宮線（適用基準III、大型車交通量は少）で得られた定期点検のAランク床版とBランク床版の、ひびわれ総合評価指標の分布を示す。図-9より、以下の傾向が認められる。

- ・定期点検時にAランク床版のひびわれ総合評価指標は、すべて0.7~1.0の範囲にあり、しかも0.9以上の値を示すパネル比率が高い。
- ・Bランク床版のひびわれ総合評価指標は、0.2~1.0と非常に広い範囲に分布しており、その値の高いものはAランク床版のひびわれ総合評価指標と重複する。Bランク床版のひびわれ総合評価指標の分布は0.5~0.7の間に少なく、0.2~0.4の間に多い傾向にある。
- ・路線別では、適用設計基準が古く累積大型車交通量の多い堺線で得たBランク床版のひびわれ総合評価指標が、Aランク床版と同等の0.7~0.9の範囲に多く分布する傾向が認められる。

・Aランク床版のひびわれ総合評価指標は総じて、Bランク床版と比べて高い劣化度を表していると言えるが、AとBランクの区分が不明瞭となるケースがある。

・Bランク床版のひびわれ総合評価指標は、幅広く分布し、Aランクと重複するパネルもあることから、現行点検での判定では、損傷を過小に評価する可能性がある。
