## 第2章 鋼上部構造

### 2.1 被害パターンとその分類

### 2.2 被害の原因分析

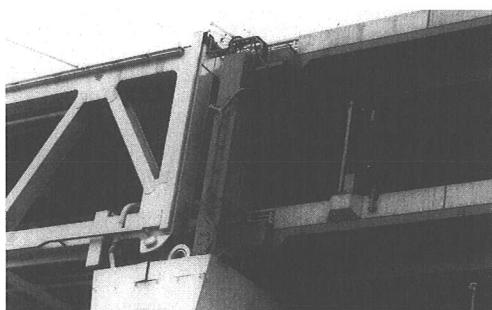
写真2.1.1 東神戸大橋

東神戸大橋（斜張橋、200m + 485m + 200m）では、支承および橋脚が損傷した。魚崎浜側の主桁端支点ではウインド彫、ダンパー彫、ペンドル彫が連鎖的に破損し、主桁が約40cm跳ね上がった<sup>2)</sup>（写真2.1.1）。

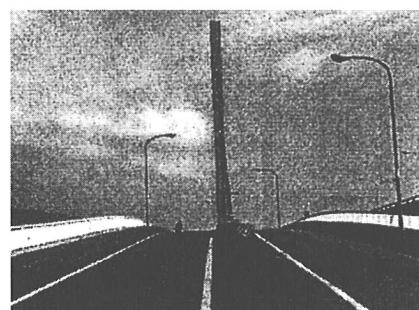
写真2.1.2 摩耶大橋

摩耶大橋（斜張橋、139.4m + 69.4m）では、支承の損傷により、主桁が横移動するとともに橋梁全体が傾斜する被

害を生じた。支承の損傷は中間橋梁上の桁彫および塔彫、両端支点彫に及んでいる（写真2.1.2）。

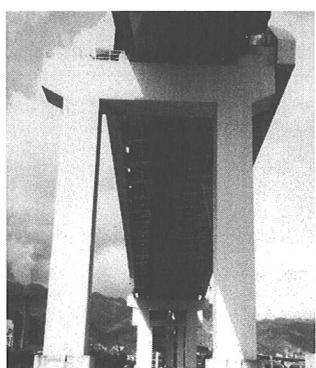
写真2.1.3 六甲アイランド大橋

六甲アイランド大橋（ダブルデッキアーチ橋、215m）では、六甲アイランド側支点のピポットローラー支承からアーチ主塔が脱落し、約3m橋軸直角方向に移動した。さらに、支持系の変化によりアーチリブの横つなぎ材6本が座屈した<sup>3)</sup>（写真2.1.3）。

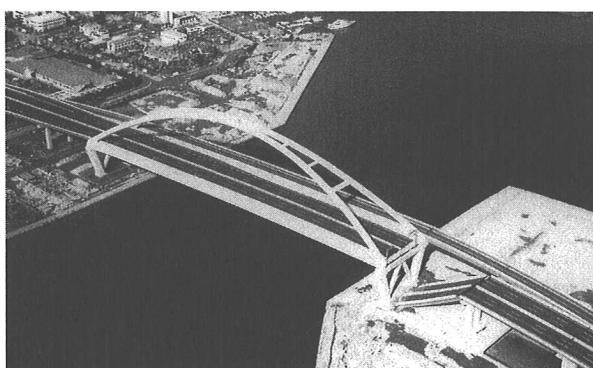
写真2.1.4 西宮大橋

西宮港大橋（ニールセンローゼ橋、252m）では、固定支承の上彫が破断あるいは割れを生じ橋軸方向に移動した。また護岸の水路側への移動により橋脚も影響を受け、移動と回転を生じた。これらの影響により、甲子園浜側の隣接桁が落下した<sup>3)</sup>（写真2.1.4）。

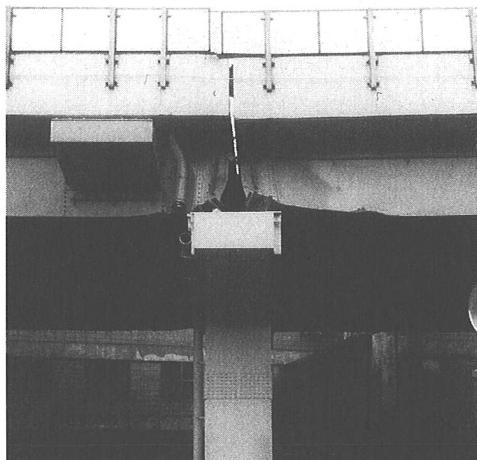
数少ない橋梁上部構造の1次損傷の一つに鋼並列I桁橋の桁端部の橋軸直角方向への屈服現象がある。被災した桁端部の典型的な構造詳細は図2.2.1に示すように、主桁の支点上垂直補剛材と端横桁との間にニーブレイスを設け、上部構造に作用する水平横荷重による横方向せん断力を支点に円滑に伝達する構造となっている。

しかし、設計地震力を遥かに上回る地震力の作用により、ニーブレース下端近傍において、ニーブレイスと支点上補剛材で構成する断面が全塑性状態となり、横方向に屈服したものと考えられる。

写真2.2.1 桁端部の橋軸直角方向への屈服

このような桁端部損傷の補修としては、端横桁をほぼ主桁高さに等しい桁高の充腹断面とし、支点上の下フランジと端横桁の間のギャップをなくして、横荷重に対する弱点を解消する構造法が採用された。

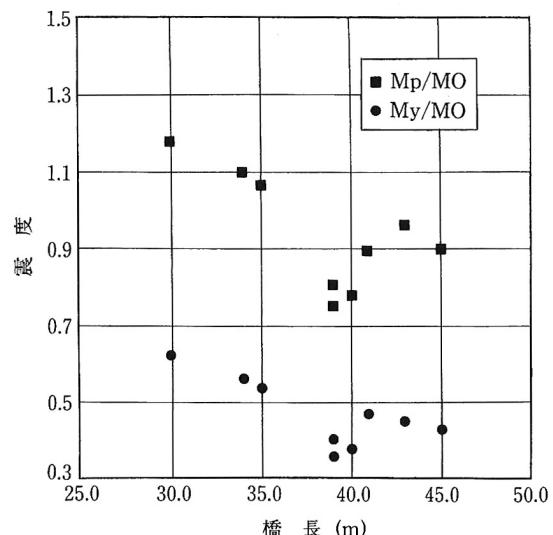
図2.2.2 桁端部の全塑性強度に対応する震度

- (1) 桁端損傷を受けた橋梁も含めて同種の並列桁橋の端横桁の構造寸法の実績調査を行った。表2.2.1に主要な構造寸法を掲げる。
- (2) 表2.2.1の桁端部について作用モーメントが全塑性強度に相当するための震度を簡易計算によって求めた。図2.2.2に示すように800～1000galの水平震度で桁端部の損傷が生ずることが明らかになった。
- (3) 桁端部の弾塑性有限変位解析により、極限状態における塑性域の分布を調べたところ、図2.2.3に示すようにニーブレースの下端付近でほとんど全断面に塑性域が広がっており、上述の強度の簡易推定法が妥当な結果を与えることが裏付けられた。

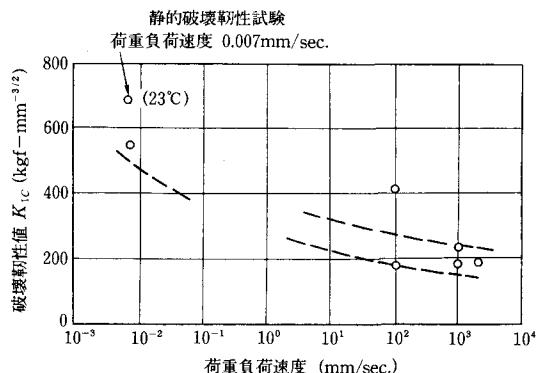
図2.2.5 破壊靭性値と負荷速度の関係(0°C)

- (1) 損傷したダボの基礎材料試験、すなわち化学成分分析、機械的性質調査の結果はSCW480の規格値を満たしたものであった。衝撃試験の結果、現地破損品の吸収エネルギーは規格値の下限側にあることが判明した。
- (2) 気温0℃における動的破壊靭性値K<sub>IC</sub>は図2.2.5に示すように常温23℃における静的破壊靭性値に比べておよそ1/3に低下することが判明した。

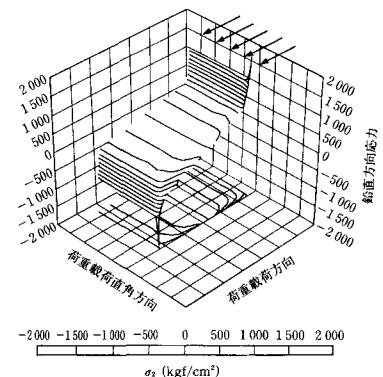
図2.2.6 損傷ダボの応力分布(基盤と突起部の境界面)

- (3) ダボの予備品を用いた静的実体破壊試験の結果、  
0°Cにおける静的破壊強度は120tfで、塑性変形後に  
脆性破壊が発生した。
- (4) ダボ付け根部の応力を調べるために、20節点アイソ  
パラメトリック立体要素を用いた有限要素解析を行った。  
図2.2.6に示すように基盤と突出部の境界に沿って、  
応力の流れの3次元効果により著しい応力集中現象  
が見られた。応力集中係数は突起部を片持ち梁と  
みなした簡易計算値を基準として約10であった。こ  
の極端な応力集中が脆性破壊のきっかけを与えた可  
能性がある。
- (5) 隣接橋梁の地震時相互作用を検討するモデルとして、  
図2.2.7のようなPC桁一般部（モデル1）と駅舎お  
び分岐桁に挟まれたPC桁（モデル2）を選んだ。

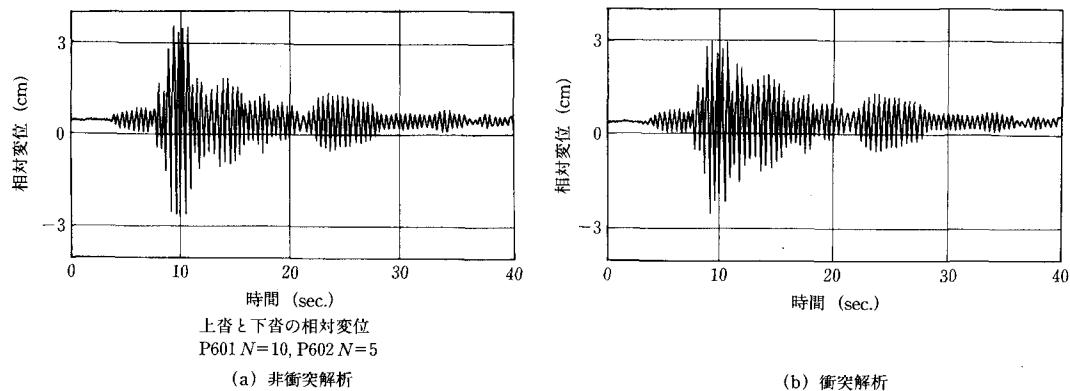
図2.2.8 PC桁一般部の地震応答

のPC桁で固有振動数は図2.2.7(a)の中央橋脚(N  
値10)に固定支承を置く左側PC桁が2.35c/s、右側  
橋脚(N値5)に固定支承を置く右側PC桁が2.20c/s  
である。固有振動数に8%程度の差しかないが、地  
震加速度の地盤面同時入力によっても可動支承の上  
下脇と下脇の相対変位が図2.2.8(a)に示すように可動  
支承の遊間に近い値となっている。そこで可動支承の  
ローラーとストッパーとの衝突を考慮した動的解析を  
行ったところ、2回の衝突が発生した。なお、地震発  
生当時の気温0°Cを考慮して、PC桁の縮みにより可  
動支承のローラーの初期位置は常温における中立位  
置より約4.5mmずらしている。

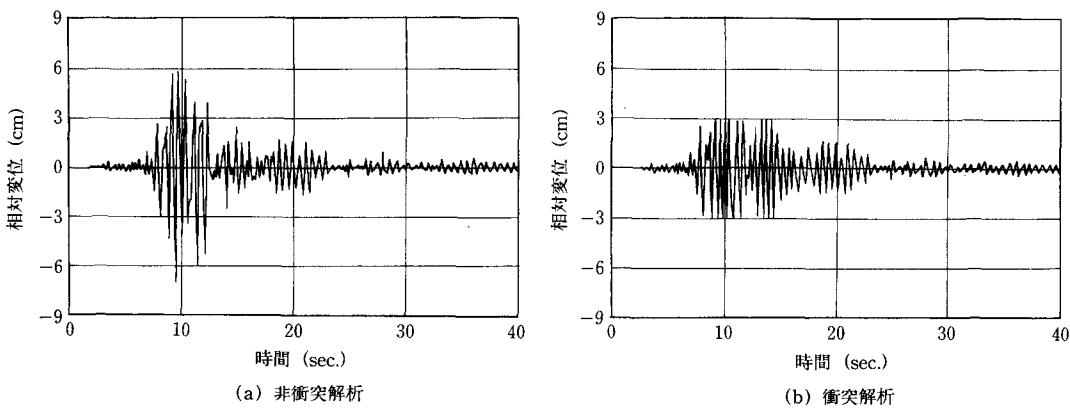
図2.2.9 駅舎隣接部の地震応答

の構造系の相対変位が大きく、図2.2.9に示すように可動支承で激しい衝突が各構造系の間に生じている。この場合の衝撃力は図2.2.10に示すようにダボのせん断破壊を引き起こすに十分な大きさである。
