第11章 河川鋼構造物

11.1 概 説

ここでの調査対象は水門、防潮鉄扉、水圧鉄管であるが、兵庫県南部地震によるこれら構造物の被害は被災直後の市民生活に直結しておらず、また、海岸部の目立たない場所に設置されているものが多かったため、被災の実態がほとんど知られていない。

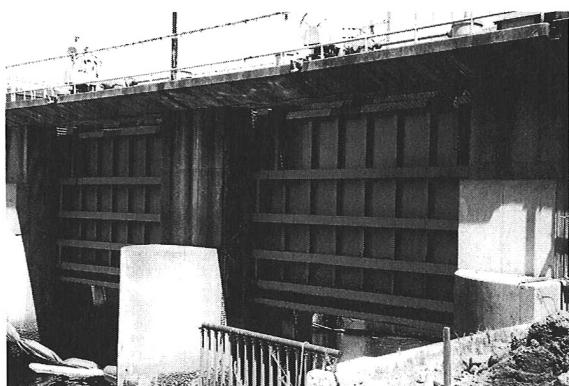
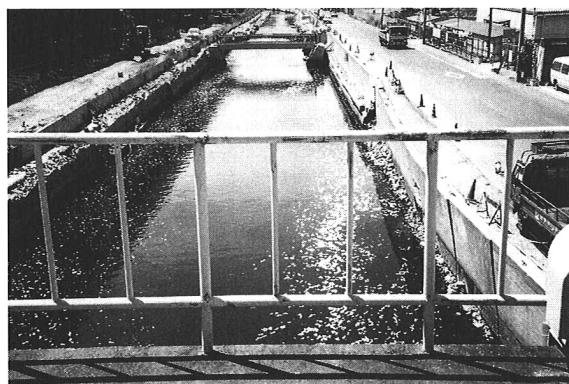
写真 11.2.2 震度VIIの地域にあった防潮水門

河口付近に設置されて高潮対策と潮の邉上防止に用いられ、大阪府には地形上、大規模な防潮水門が多数存在する(写真11.2.1参照)。今回の地震後に臨時点検が行われたが、鋼製扉体に異常の生じた例はない。神戸市灘区の海岸地帯(震度VII、灘浜水門)においても、鋼構造部に異常はなく、コンクリート部にクラックが生じたり、階段に軽微な変形が見られる程度の被害であり、操作には支障はなかった(写真11.2.2参照)。

被災実態：防潮水門は吊り上げて固定しているので、コンクリート支柱に大きなクラックが生じた。灘浜水門の場合、地震動が非常に強かったため、周辺構造物は壊滅的状況にあったが、目視で見る限り防潮水門自体の損傷状態は軽かった(写真11.2.2参照)。コンクリート支柱のクラックには注入補強が必要であり、すでに補修済みであるが、機械部の損傷程度については

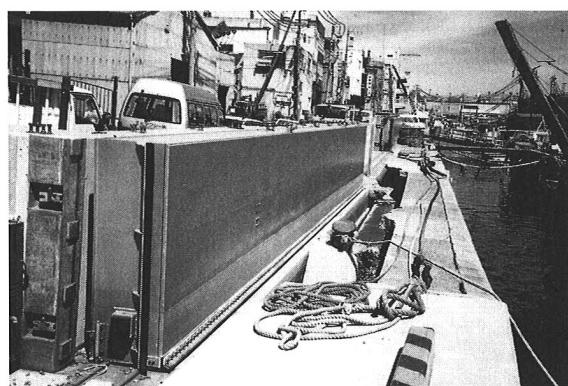
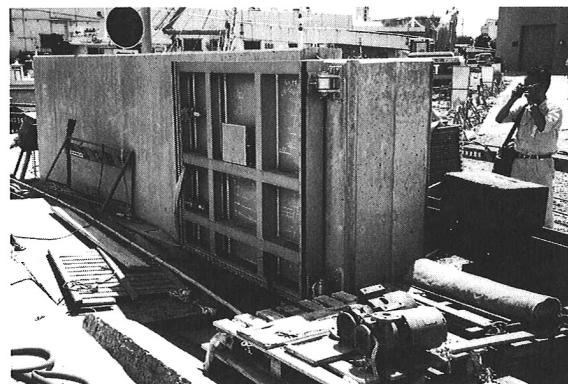
写真 11.2.3 神戸港の防潮鉄扉

特に被害の大きかった神戸港では、地震発生時にはいずれの鉄扉も開いた状態であり、高潮や津波による水圧荷重が作用していなかったために扉体主要部材の破損や座屈等は少ないが、戸当りの変形や走行用ローラー、ケーブルラック等の二次的部材の変形などにより操作に支障が生じたものが半数程度あった。また、コンクリート基礎の沈下、移動、傾斜、土砂による埋没等の被害がほとんどすべての箇所に発生した。大阪府港湾局管内の被害は軽微で、操作に支障のあるような被害はほとんどなかった(写真

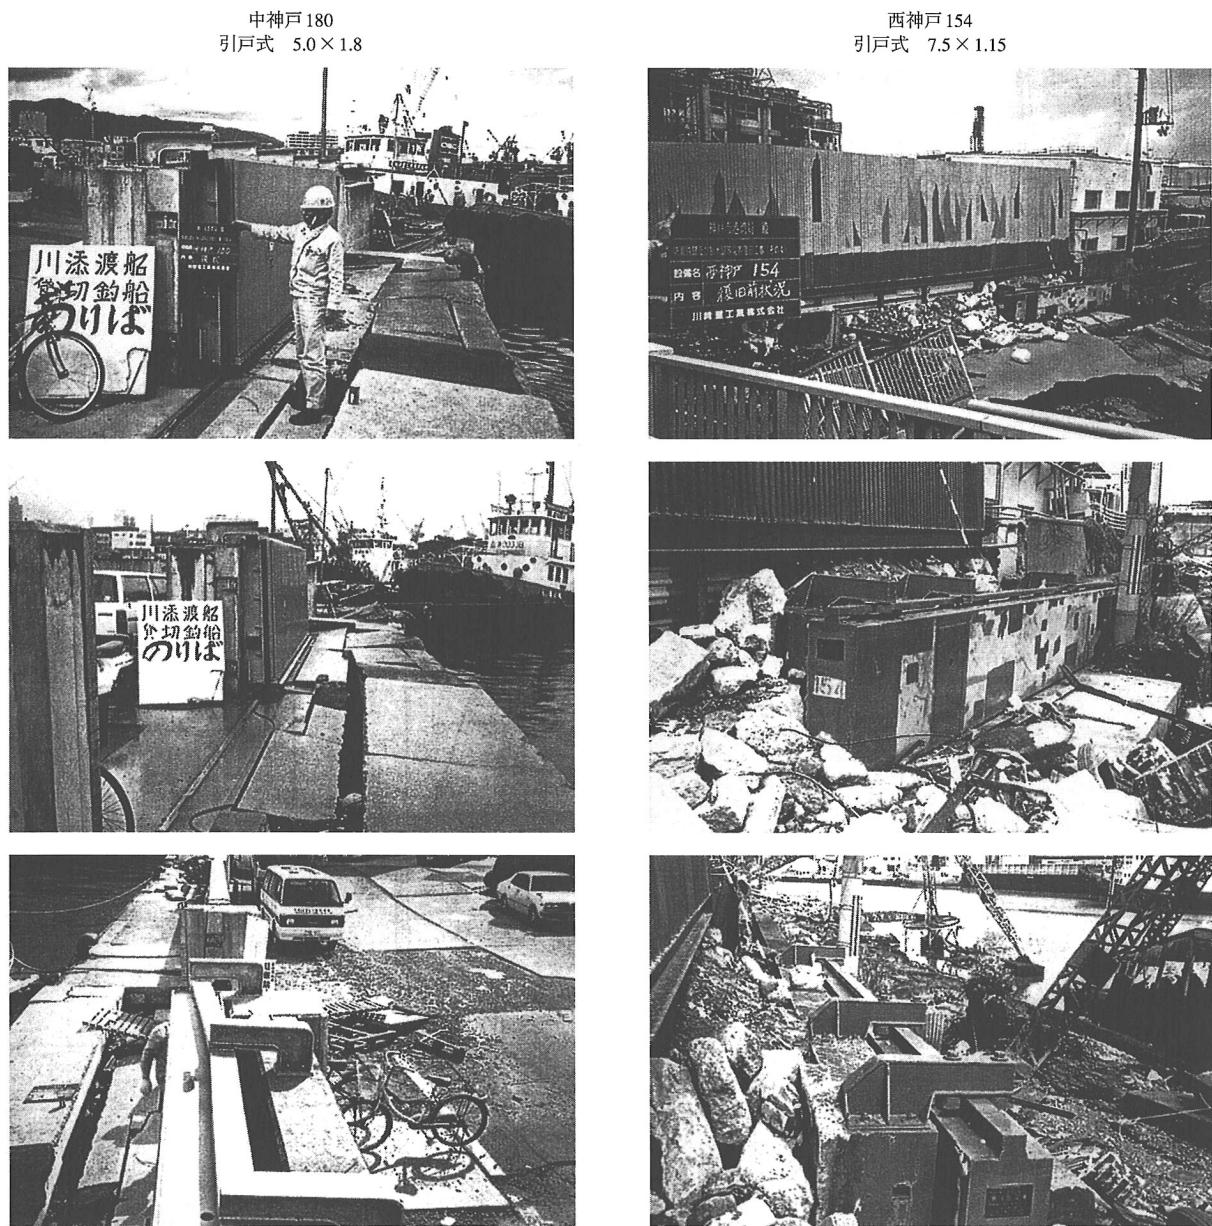
写真 11.4.1 神戸港の防潮鉄扉の被害状況(1)

被災実態: 総数約300門が、いずれも何らかの被害を受けており、防潮堤も含めて被害総額は約100億円にのぼる。扉体自体が変形して使用不能に陥ったものはほとんど見られず、極端な例は、周辺地盤が1mあまりも沈下し、走行レール等に壊滅的な損傷を受けた場合においても、扉体自体はクレーンで吊り上げて調べた範囲では使用可能な状態であった。典型的な局所的変形は次のとおりである。

・下部コンクリート部にクラックが生じ、移動、沈下、傾斜した。

- ・走行装置から脱線したり、レールが湾曲、破損した。
- ・戸当り部のコンクリートにクラックが生じ傾斜した。
- ・扉体の一部に変形が生じた(写真11.4.1～写真11.4.3参照)。

神戸市においては、鋼構造物を支持するコンクリート部で、ずれ、目地の開き、移動・沈下・傾斜が至るところに見られた。同様に、コンクリートに固定されたレールその他の金物にも変形や破損が見られた。これらのコンクリートの補修にあたっては、基本的に打ち直し、打ち足しであるが、被害の程度がクラックだけの場合、ひび割れ修繕・目地修繕法としてVカットてん充工法が採用されている。これは、ひび割れ幅が比較的大きな場合に、コンクリートの一部をVカットし、その部分に補修材をてん充するもので、ダムやトンネル、橋梁、その他で一般に用いられている工法である。

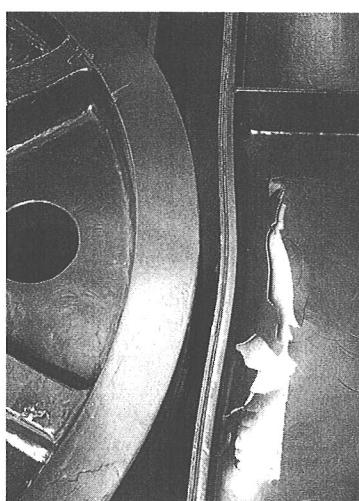
(a) 主ローラーレールの局部座屈

- 堰本体の平面的な変位等については、特に異常は見られなかった。
- 4号ゲートは吊り上げられて休止状態にあり、すべての主ローラーとサイドローラーの戸当り部に局部座屈変形を生じた。また、主ローラー軸受部に給油されていたグリースが飛散し(写真 11.4.5 参照)、

地震による被害は4号ゲートの扉体そのものではなく、吊り上げ状態で扉体を支持する「取外し戸当り」の主ローラーレール、およびサイドローラーレールのウェブに座屈変形を生じたものであった（写真11.4.5、図11.4.5～図11.4.8参照）。

ローラーレールの鋼材はSS400であり、ローラー直下のウェブに降伏点を超える応力が生じていたことが明らかになった。有限要素解析により、集中力を作用させて降伏点を超える領域を推定すると、主ローラーレールの軸方向に120mm程度である。実際に残留変形を生じた座屈領域は、軸方向に600～700mmで降伏領域よりかなり大きいが、座屈荷重が降伏点以下であり、荷重条件の違いのあることなどを考慮すると、両者の違いに特に矛盾はないものと考えられる。サイドローラーレールの残留変形は主ローラーレールよりも少ないが、サイドローラーにバネがついていることにより、動的作用力が緩和されたものと思われる。ウェブ座屈応力の評価は、種々のパラメータが関係し、精度の高い推定は難しいが、降伏応力に近く、それを超えないことは明らかであるため、前述のような局所的な被害が生じたものと考えられる。

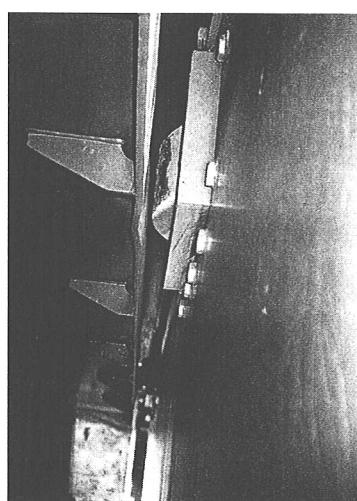
(b) サイドローラーレールの局部座屈

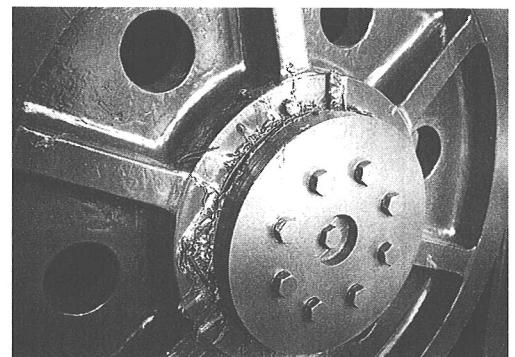
(c) 主ローラーの軸端部からのグリースの噴き出し

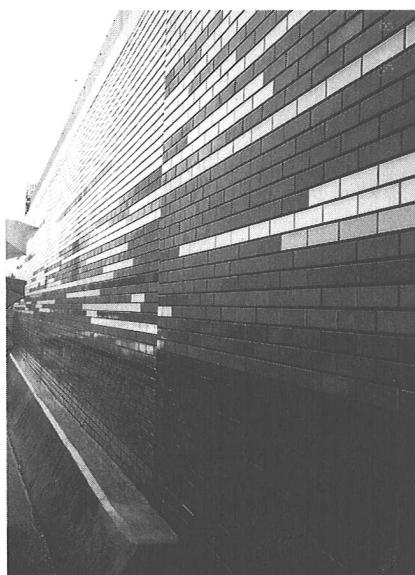
- 基礎形式の違いにより格納庫と機械室の間にずれが生じ、側壁に貼りつけたタイルと可動式屋根のレールにもずれに追随した変形が生じた(写真11.4.7参照)。格納庫と機械室の間のズレの程度は右岸の

右岸	左岸
上下方向	10~20cm程度	4cm程度
河川直交方向	3cm程度	1~1.5cm程度

写真 11.4.7 右岸側淀川陸閘の格納庫と機械室のずれ

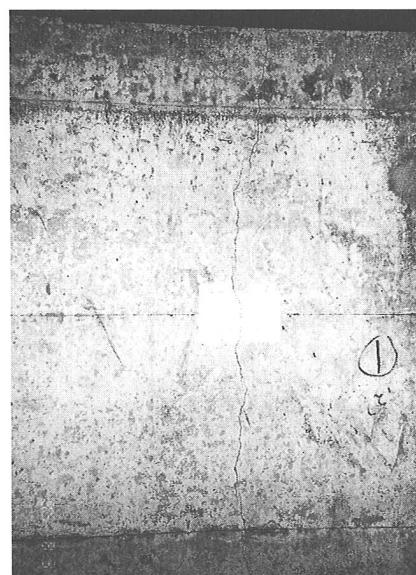
写真 11.4.9 川底の管理用カルバートに生じたクラック

- 扉体、開閉機械、ガイドアーチ、その他の鋼構造部には地震の影響が全くなく、また、最も重要な左・右岸の主軸受の偏心、傾斜等の異常もなく、操作には何ら支障のない状態であった。
- 川底の管理用カルバートの天井と、側壁コンクリートに数本の引張ヘアクラックが生じた(写真11.4.9参照)。クラックの方向はカルバートの軸線に対し直角方向である。カルバート全体が上に凸の変形を生じたことが考えられる。
- 扉体開閉用ワイヤーのストッパーに変形が生じた(写真11.4.10参照、補修後の状態)。

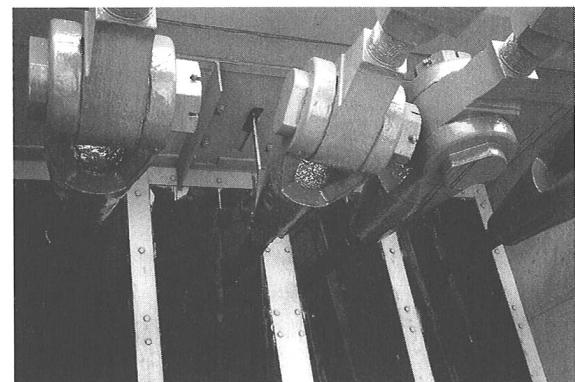
写真 11.4.10 開閉装置ワイヤーとストッパー
