1 脆性破壊の事例および発生メカニズム

1. 1 脆性破壊の事例

1. 1. 1 門型ラーメン橋脚隅角部の脆性破壊

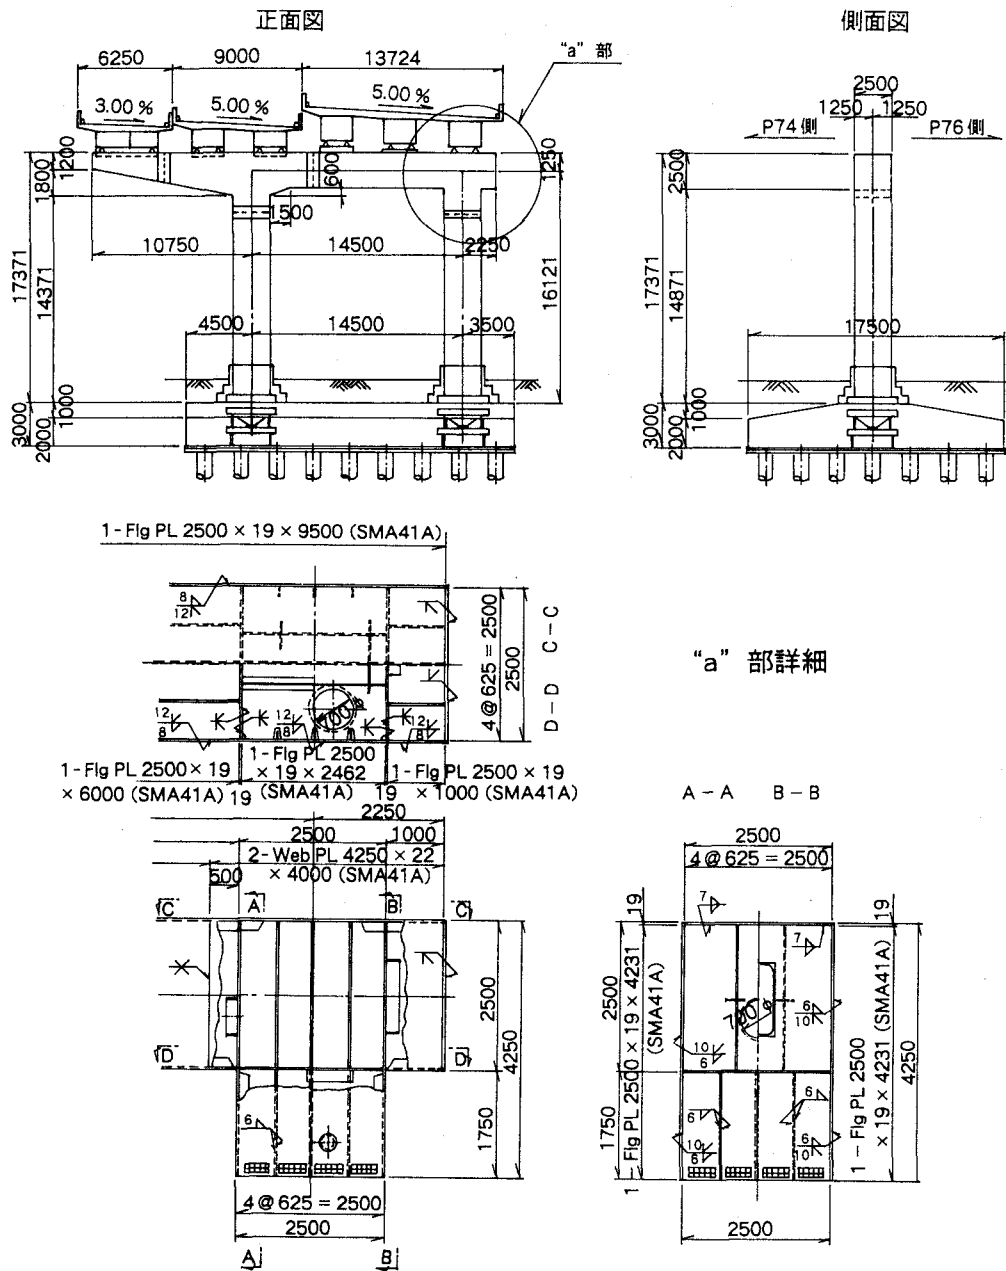
図 - 1.1.3 P75 橋脚一般図および隅角部の構造詳細 [岡下勝彦, 1998]

図-1.1.3にP75橋脚の一般図および脆性破壊の生じた南柱隅角部の詳細図を示す。隅角部は当時としては一般的構造としており、フランジとウェブ板厚はそれぞれ19, 20mm、材質は溶接用耐候性鋼材SMA41を使用している。

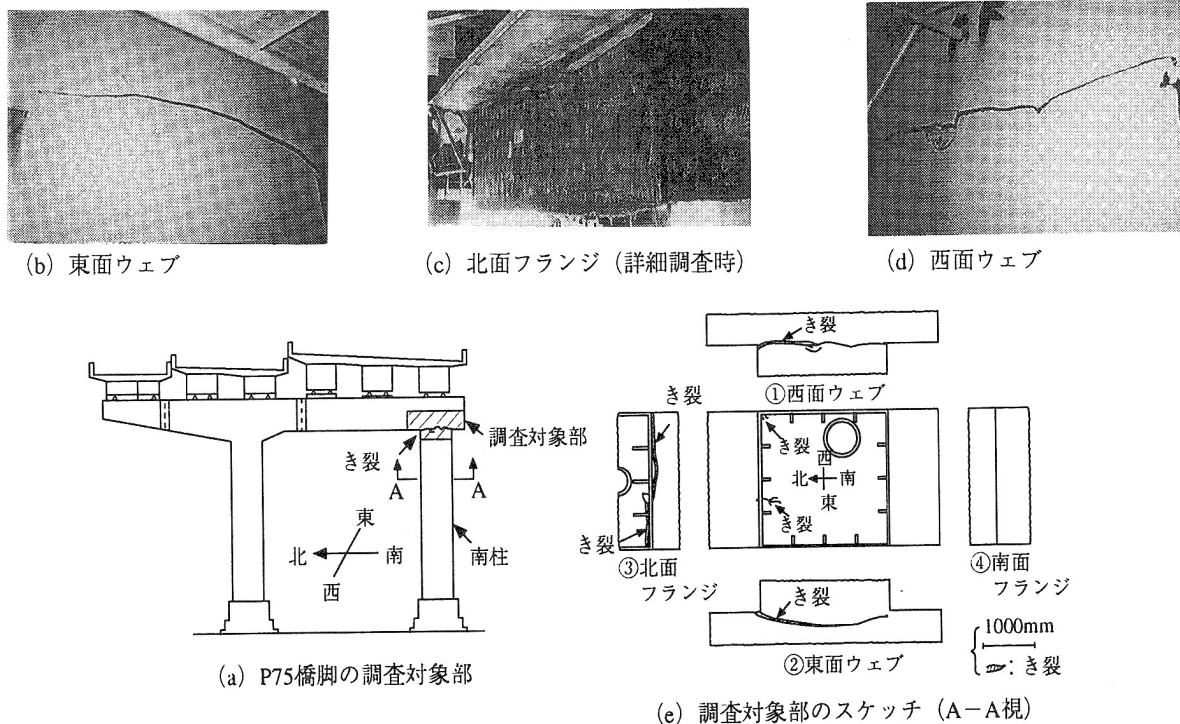
図 - 1.1.4 き裂の発生状況 [岡下勝彦, 1998]

本橋の被害状況については文献[岡下勝彦, 1998]に詳述されている。ここではこの文献を参照して被害状況を説明する。図-1.1.4にき裂の発生状況を示す。き裂は南柱と水平はりの隅角部において発生し、き裂によって、北面フランジ、南面ウェブ、東面ウェブはほぼ切断された。

マクロおよびミクロ破面調査から破壊の主起点は西北隅角部と推定されている。また、北面フランジのスカラップ部において副起点と推定される箇所があり、ここからき裂が東方向に進展している。また、破面の観察からシェブロンパターンが確認されており、破壊の形態は脆性破壊と考えられる。さらに、起点と考えられる部位では、いずれの箇所でも溶接欠陥および疲労き裂等は認められなかった。しかし、起点部付近のミクロ観察でディンプルパターンが確認され、当初はき裂先端でボイドの発生等が生じる延性き裂が生じ、その後、脆性破壊へと変化していったものと考えられる。

ひずみ集中については、例えば前述の P75 隅角部の場合、破断部分のビッカース硬さ調査からひずみ量は 20%程度に相当することが明らかにされている [岡下勝彦, 1998]。また、円筒橋脚

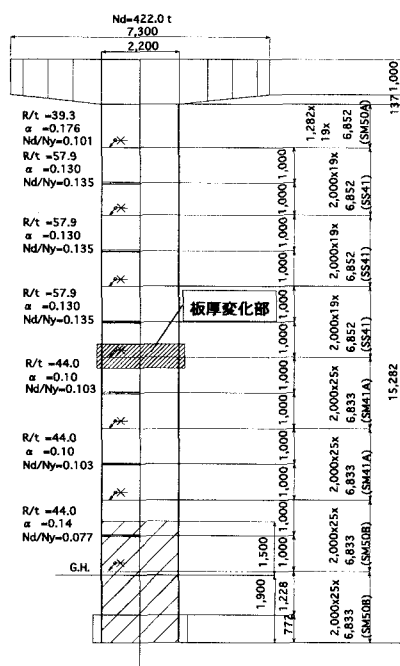
図 - 1.1.6 P-584 橋脚山側詳細図 [池内智行, 1997]

図-1.1.5に示すように、この部分では下を走る国道2号線がJR和田岬線を横切るため立体交差となり、阪神高速神戸線はこの立体交差となっている国道2号線の上を上下線を分離した構造で通過する構造である [池内智行, 1997][中沢正利, 1997]。そのため、阪神高速神戸線の橋脚は高さ14-16 mのスレンダーな単柱構造となっている。一例としてP-584橋脚（山側）の詳細図を図-1.1.6に示す。

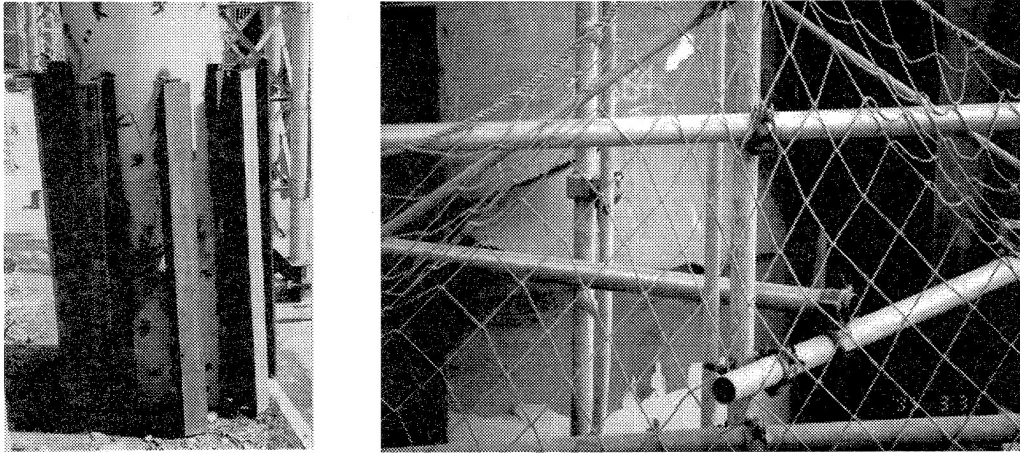
図 - 1.1.7 局部座屈及び割れの状況

被害の典型的なパターンは橋脚の中間部の板厚変化点において局部座屈であった。P-585 山側橋脚の座屈波形については文献 [中沢正利, 1997] に詳しいが、地表から約 180 cm の高さ付近でおよそ ±40 cm の区間で座屈を起こし、座屈形状はダイヤモンドパターンに類似している。また、P-584 山側橋脚では図-1.1.7 に示すように局部座屈によって脆性破壊を生じた [池内智行, 1997]。

の例では、中村 [中村秀治, 1996] のシェル要素を用いた弾塑性応答解析によれば 6%、中沢ら [中沢正利, 1997] の行った座屈後の形状計測によれば 6.3% 程度と考えられている。しかし、これらのひずみ量については異論もあり、三木ら [三木千壽, 1999] はビッカース硬さの調査に基づき座屈部表面で 21.1%、板厚方向に平均しても 12.3% の残留ひずみが生じたものと推定している。
