A6 事 故 事 例

鋼構造物の架設施工時における事故は、死傷者を出すなど大きな被害を及ぼす場合がある。事故事例には多くの問題点が含まれているが、同種の事故を繰り返さないためには、これらの問題点を検討し再発防止に努めていく必要がある。

施工時における事故を防止するための資料として、以下に示す代表的な事故事例について、それぞれの概要と発生原因を紹介するとともに、同種事故の再発防止対策および本指針における関連項目を示す。

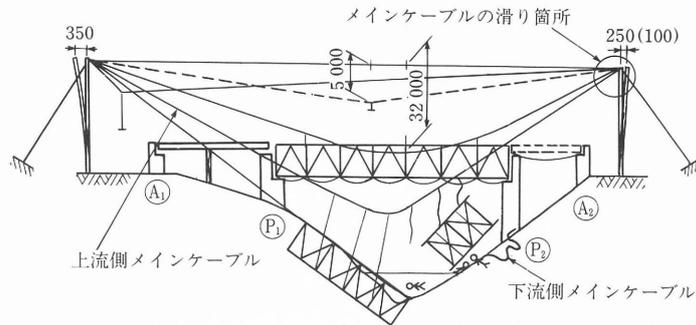
図 A6.1 事故の状況

上路トラス桁の架設完了間近で、上弦材の閉合部材を落とし込むため、事故当日は、後方索で鉄塔をセットバックする作業を行っていた（桁長 77 m、質量 210 t）。A₁ 側のセットバック作業が完了したとき、A₂ 側下流側のメインロープが鉄塔頂部で滑り、トラスが下流側に回転しながら谷に落下した。作業員 1 名が死亡、重傷 1 名、2 名が軽傷を負った。
ワイヤロープ、ワイヤグリップに損傷はなく、グリップ部でワイヤが滑ったものと推定される。

- セットバック作業時にメインロープの塔頂部のグリップ部で滑りが生じた原因として、以下のことが考えられた。
- 1) セットバックの載荷速度が速いと滑りが発生することが実験で確認されている。
 - 2) 数日來の降雨でワイヤグリップが滑りやすくなっていた可能性もある。
 - 3) グリップの点検、増し締めが行われていなかった。

- 1) ロープ張力の大きい閉合時のキャンバー調整は、ロープ張力の増加するセットバックを極力避け、吊り索の長さで調整できるように、架設形状管理を徹底する。
- 2) セットバック作業を行う場合は、急激なジャッキ操作は行わない。
- 3) ロープ末端の適正な処理を行う。
- 4) ワイヤグリップの締付けのトルク管理を行う。
- 5) 張力の増す各架設段階ごとに、ワイヤの滑りなどを点検し、増し締めをする。
- 6) 点検設備の整備（グリップ増し締め・点検用作業床の確保）

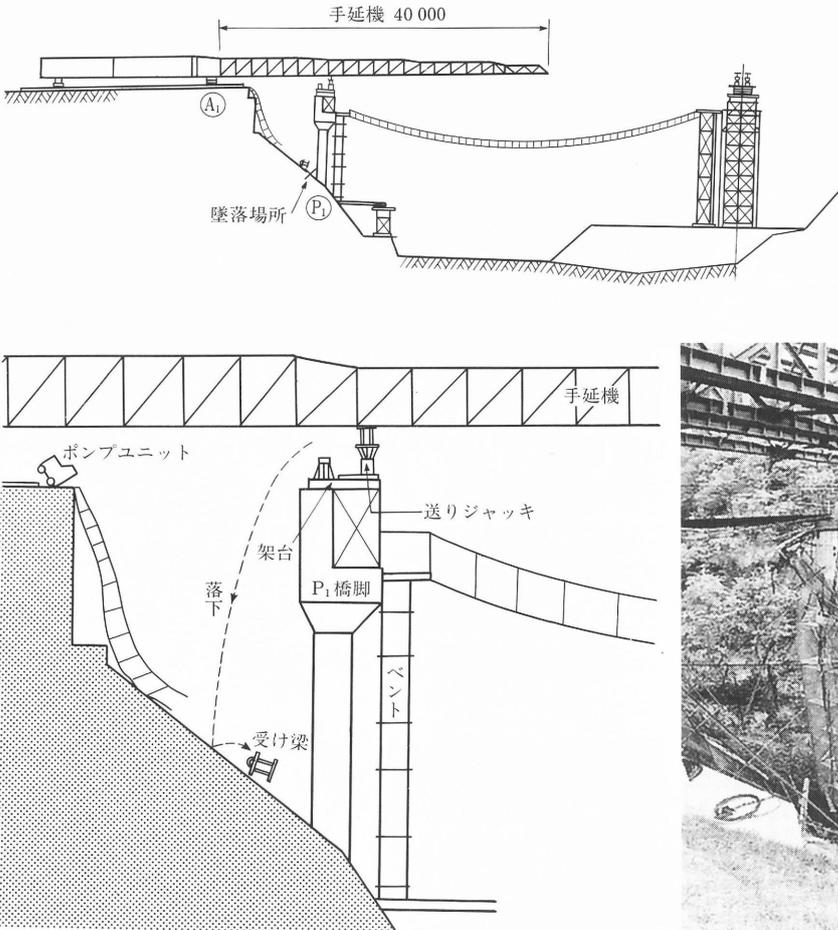
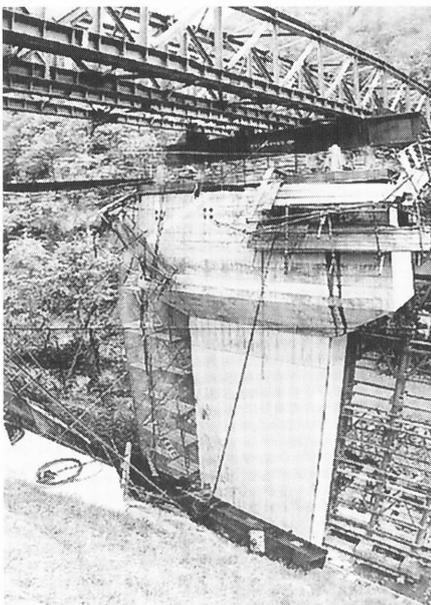
| <p>概要</p> | <p>2 径間連続箱桁を左岸ヤードから右岸へ送り出し、手延機を約 40 m 送り出した段階で事故が発生した。橋脚上の仮受けジャッキ上に受け梁を設置して桁をジャッキアップし、送り装置のストロークを戻す作業中に、突然、桁が送りヤード側に移動するように移動した。</p> <p>このため、仮受けジャッキ上の受け梁（長さ 9 m、幅 90 cm、質量 8 t）が、桁に追従する形で回転を起こし、ワイヤブリッジ上に落下した。その衝撃でワイヤブリッジのワイヤが切断され、受け梁は地上まで落下した。そのとき、足場上で作業していた作業員 3 名が河原に落下して、1 名が死亡、2 名が重軽傷を負った。</p> <p>図 A6.4 事故の状況</p> <p>写真 A6.2 落下した受け梁</p> |
| <p>原因</p> | <ol style="list-style-type: none"> 1) 桁が戻った原因は不明。 2) 後方台車の車輪止めがされていなかった。 3) 橋脚上の送り装置、ジャッキが橋脚に固定されていなかった。 |

| <p>再発防止対策</p> | <ol style="list-style-type: none"> 1) 送り装置・仮受けジャッキは、リブ補強された H 形鋼上に設置し、H 形鋼は橋脚にアンカーをとって固定する。 2) 送り装置と H 形鋼は、ずれ止めを行う。 3) 仮受けジャッキは、転倒防止用台座に収納し、なおかつ H 形鋼とは、ずれ止めを行って使用する。 4) 台車には、必ず車止めを設置する。 5) 各支点で連絡を取り合いながらジャッキアップ作業（盛替え）を行い、急激なこう上・こう下を行わないことを周知徹底する。 |

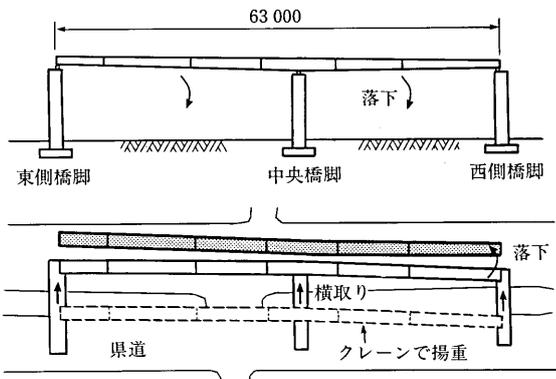
図 A6.5 事故の状況

事故当日は、橋脚上の所定位置まで横取りした主桁（長さ63m、質量59t）を、支承上にこう下する作業を行っていた。東側橋脚、中央橋脚の順に1回目のこう下を終えて、西側橋脚で主桁をジャッキアップし、仮受け架台の組替えを行っていたが、突然、主桁を支持していたジャッキと架台が耐力を失い崩壊した。

ジャッキの支えを失った主桁は回転しながら、橋脚下の県道に落下し、県道上で信号待ちしていた車両を押しつぶした。第三者10名を含む15名が死亡、8名が重傷を負った。

- 1) ジャッキの受け点、架台の補剛を行う。
- 2) 桁の転倒防止機構を設置する。
- 3) 作業手順、作業指揮体制を明確にする。
- 4) 熟練者の配置。
- 5) 交通規制による第三者災害の防止。

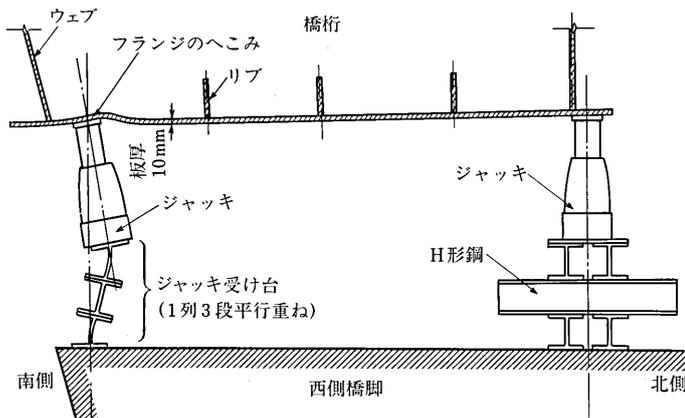
図 A6.6 西側橋脚上のジャッキと架台の設置状況

- 1) ジャッキ受け台のH形鋼が、リブで補剛されていなかった。
- 2) 設置スペースがないためH形鋼が、1列3段に積み重ねられていたため、井桁状に組んだ場合に比べ不安定であった。
- 3) ジャッキの受け点が補剛されていないため、変形した。
- 4) 作業員が作業に不慣れであった。
- 5) 作業手順、作業指揮体制が明確でなかった。

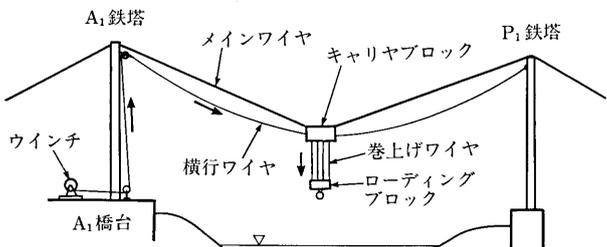
| | <p>図 A6.7 現場の状況</p> |

| | <p>ケーブルクレーンの組立中、横行ワイヤの滑車がよじれていたため、滑車のよじれを戻そうとして横行ワイヤを鉄塔側に引き寄せたところ、①の位置までキャリヤブロック（上部）を巻き上げたときに、よじれが自然に戻った。 その直後、巻き込んだ横行ワイヤ（φ22）と段取りワイヤ（φ16）との継目が抜け、キャリヤが①→②→③と逸走した。逸走したキャリヤブロックは、つながれていた巻き上げワイヤを介して、ローディングブロック（下部）とともに橋台まで引きずられた。そのとき、脇で巻き上げ索の介錯をしていた作業員も橋台まで引きずられ、作業員はローディングブロックの下敷きになり1名死亡した。</p> |
| <p>原因</p> <ol style="list-style-type: none"> 1) 横行ワイヤ（φ22）と段取りワイヤ（φ16）のショートスプライスの編み込みが丸差し3回であった。 2) 横行ワイヤの滑車がよじれていた。 3) ショートスプライスについて管理者・監督員・作業員の知識および点検が不足していた。 | |

| <p>再発防止対策</p> <ol style="list-style-type: none"> 1) 異径ワイヤのショートスプライスの適用、加工方法、管理等について作業標準を作る。 2) メインワイヤ、横行ワイヤの緊張前に各種滑車の状態を確認する。 3) ワイヤ加工に関する教育の実施。 | |

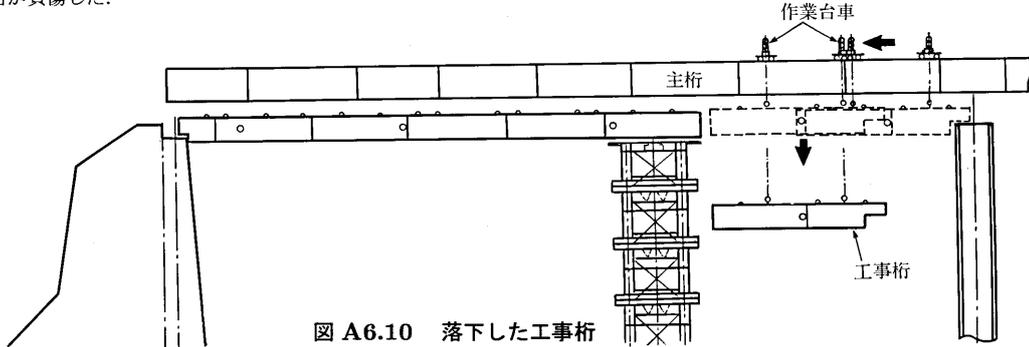
図 A6.10 落下した工事桁

事故当日は、桁の送出し架設に使用した工事桁（長さ 18 m、幅 6 m、質量 47 t）を解体し、地上に降ろす作業をしていた。架設した桁上の作業台車の 4 隅に配置したワイヤクランプ方式センターホールジャッキからワイヤを介して工事桁を支持し、解体後地上に降ろす途中で、工事桁と作業台車が約 60 m 下の地面に落下した。台車に乗っていた 8 名のうち 7 名が死亡、1 名が負傷した。

原因
 1) 4 台のジャッキの上側ワイヤクランプが解放された状態で、下側ワイヤクランプを操作する油圧ポンプのレバーが倒れたことが事故の引き金になった。
 2) 上下のワイヤクランプの同時解放を防ぐインターロック機構が備わっていなかった。

再発防止対策
 1) すべての荷重保持機構が、同時に解放することを防ぐ機構を備える。
 2) ジャッキ、架台が必要な強度を有し、固定方法を確立する。
 3) 吊り材に十分な安全率を見込む。
 4) 作業員への教育。
 5) 作業計画の作成と周知徹底。
 6) 作業区域への立ち入り禁止処置。

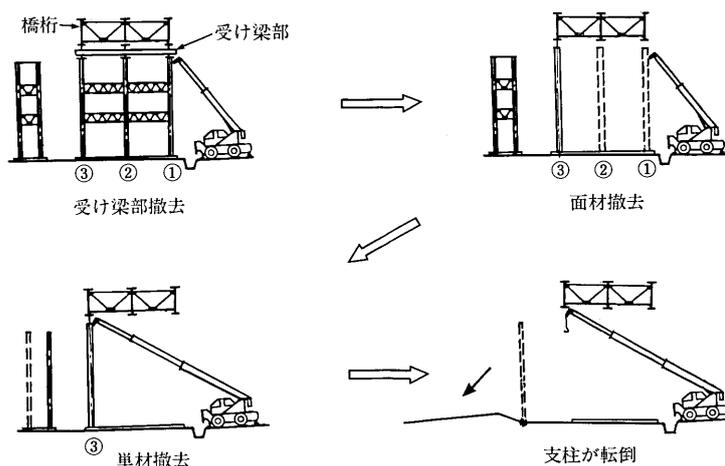
図 A6.13 ペントの解体手順

ペント（高さ 5 m，6 本支柱）の解体中に発生した事故である。
 基礎は鉄板，基礎梁は各 1 本であった。ペントの上部サンドル，受け梁部を撤去した後，柱部の撤去作業に移り，6 支柱のうち 4 支柱は，2 支柱の面材で撤去した。残りの 2 支柱は，クレーンの能力不足により単材撤去をした。
 最後の 1 本の撤去で，作業者がペントにのぼり安全帯を付け，玉掛け作業をする直前にペントが倒れ，作業者も一緒に倒れ負傷した。

- 1) 基礎梁が 1 本であるにもかかわらず，転倒防止をしていなかった。
- 2) 最初の 2 面の解体と同様の感覚で作業を進めてしまった。
- 3) 作業変更（面材撤去から単材撤去に変更）に伴う，詳細な作業指示がなかった。

- 1) ペント基部の転倒防止処置を図る。
- 2) 仮設備設計時にペント解体を考慮して設計する。
- 3) ペント解体の作業手順書の作成と周知徹底を図る。

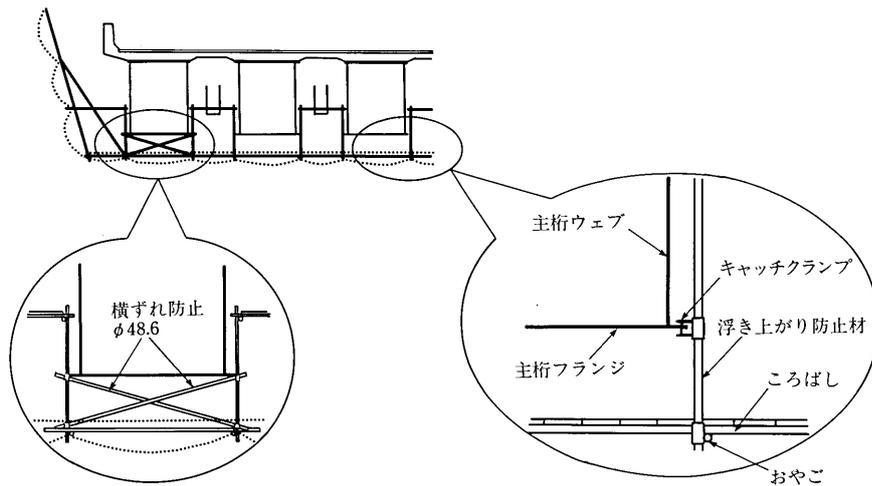
図 A6.15 吊り足場の飛散対策

発注者は足場の損傷状況や現場近辺の実測値から風向・風速を推定し、作業床の飛散メカニズムを風洞実験で検証した。その結果、風向きが橋軸に対して30～50度の範囲で、吊り足場の作業床上向きに風荷重が生じることがわかった。そのメカニズムは、橋脚に遮られてよどんだ風が後から吹いてくる風に当たって圧縮され、その際に生じる風圧によって作業床が押し上げられ飛散したというものであった。風洞実験では、35m/sの風で作業床に最大約150N/m²の上向きに荷重が発生していた。

| 原因 | <ol style="list-style-type: none"> 1) 想定以上の風が吹いた。 2) 台風のため風向が変化し、ある特定の風向で橋脚の影響から吹き上げの風が生じた。 3) 風洞実験の結果より、作業床に最大 150 N/m² の上向きに荷重が加わったこと。 |

そのため、近接工区では、事故事例を参考にして、吊り足場の作業床に働く上向きに風荷重に耐えられるような配慮を図った。ポイントは、単管パイプを介して、足場の作業床と主桁の下フランジを連結したことである。

| 再発防止対策 | <ol style="list-style-type: none"> 1) 吊り足場の作業床に作用する上向きに荷重に耐えられるように吊り足場を補強する。 2) 単管パイプを介して足場の作業床と主桁の下フランジを連結する。 3) 足場に作用する風荷重を低減するため、作業床に開口部を設ける。 4) 風荷重は架設地域、地形、季節を考慮して設定する。 5) 鉄道や道路など重要な交差部では、設計風速を大きく設定する。 |

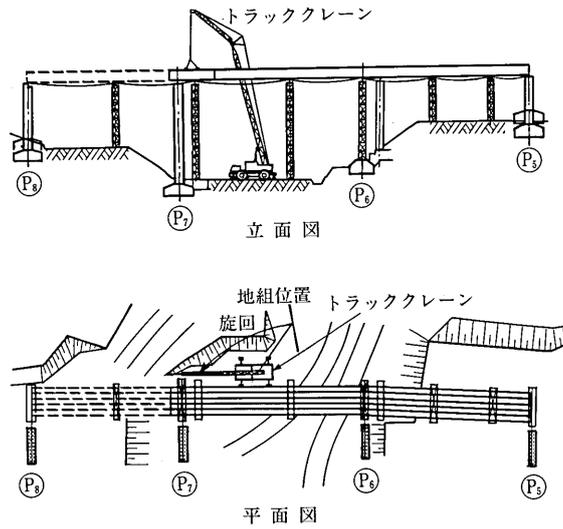
図 A6.16 事故の状況

地組桁をトラッククレーン右後方で吊り上げた後、所定位置に据え付けるため、左旋回したとき、フロントジャッキ部が養生敷鉄板ごと沈下し、クレーンが右前方に傾いた。その反動でメインブーム 4 段目が折損した。

| 原因 | 1) アウトリガー部の地耐力不足. |

| 再発防止対策 | 1) 地盤に応じたクレーン機種を選定. 2) アウトリガー反力の把握. 3) 地耐力の確認. 4) 養生の検討と実施. |
