## 疲労劣化した鋼構造物の補修・補強技術

## Repair Practice of Steel Bridges Damaged due to Fatigue

松本 好生\*

**ABSTRACT** Since 1980's a number of steel highway bridges in Japan have experienced fatigue cracking. Many maintenance works have been executed. Recently, unforeseeable damages have been detected due to the increase of traffic volume and load. This paper provides a review of many types of fatigue cracking and many practices for repairs that have been developed in steel highway bridge members.

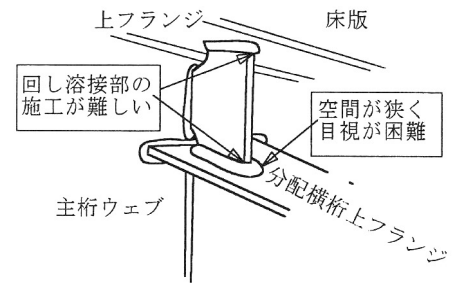
図—4 ウェブギャップ板の施工困難部

40年代の橋梁については床版補強が逐次施され、垂直補剛材上端部の発生応力は大きく低減している。しかし、ウェブギャップ板においては、上端部の発生応力は縦桁補強により低減するが、下端部の発生応力は主として主桁相互の相対たわみに起因すると考えられるため、縦桁補強後においても応力の低減が比較的少ない。このため、ウェブギャップ板については、増厚を行うとともに図—3に示すように、形状改良を行うことが望ましいと考えられる。また、このような構造的な応力低減とともに、すみ肉溶接の完全溶け込み溶接化と止端仕上げによる疲労強度の向上が行われる。止端仕上げにおいては、TIG仕上げによる方法と機械的切削による方法があるが、機械的切削と比較し比較的短時間にて行えることより、TIG仕上げが多用される。しかし、TIG溶接は橋梁関係の溶接作業には比較的なじみの薄い手法であり必ず施工者の技量確認を行う必要がある。また、作業姿勢は基本的に上向きであり、対傾構支材、ガセット等が支障し溶接姿勢が自由にとれないことにより溶接品質を確保することが困難となりやすい。特に、TIG仕上げの継ぎ目が補剛材の角部に位置し一番重要な部位の形状改良が行えていない場合があり施工において十分注意する必要がある（図—4）。このように、施工姿勢の厳しい場合においては、必ずしもTIG仕上げにこだわらずロータリーソーその他を使用した機械的切削を併用することも有用である。

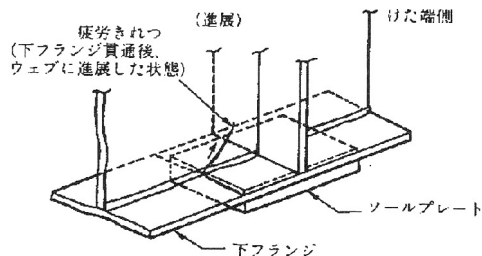
図—5 ソールプレート前端部の損傷

ソールプレート部の損傷の主要因としては支承の拘束によるソールプレート前端への応力の集中が考えられている。損傷の補修補強は、亀裂の補修、回転機能の失われた支承の取り替えによる拘束力の低減、ソールプレートを溶接取り付けよりHTB取り付けに変更することによる損傷原因の除去が基本的な手法として考えられる<sup>8)~11)</sup>。

亀裂の補修方法としてはHTBによる添接補修と溶接による補修の2種が提案されている。溶接補修の適用に当たっては桁下空間の確認と溶接手順の検討、溶接後における検査方法の検討を十分に行っておく必要がある。支承部の補修溶接では桁下空間が狭く溶接施工が困難な場合が多いので基本的にはHTBによる補修を行うことが好ましい。HTBによる補修では亀裂先端部にストップホールを設置することが行われる。ストップホールの施工に当たっては、磁粉探傷により亀裂先端部を明らかにし、ストップホール施工後に孔壁を磁粉探傷し亀裂の取り逃しがないことを確認する必要がある。また、溶接補修においても、磁粉探傷により亀裂先端を明らかにし亀裂先端部を残すことがないように施工しなければならない。

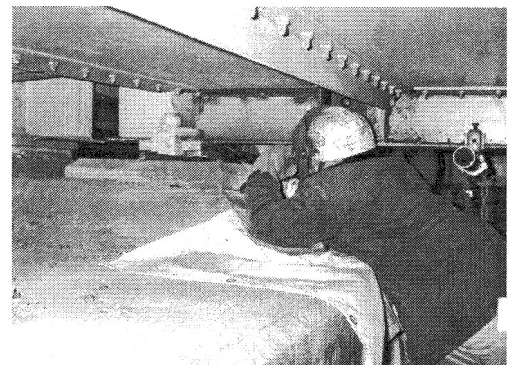
写真—1 溶接による補修状況

とともに、作業空間が非常に狭く良好な溶接を行うことが困難な場合が多く、適用に際しては作業空間等について十分検討する必要がある（写真－1）。

支承はゴム支承に取り替えることが多いが、ゴム支承はその寸法が従来の鋼製支承と比較し大きくなるのが一般的であり、空間が不足し取り替えを行うことが困難な場合がある。その時にはBPB支承が用いられることが多い。また、桁下の空間その他の物理的な要因により支承の取り替えを行えない場合には、溶接によりソールプレートの延長が行われる場合がある。このような施工は溶接姿勢が上向き溶接になる

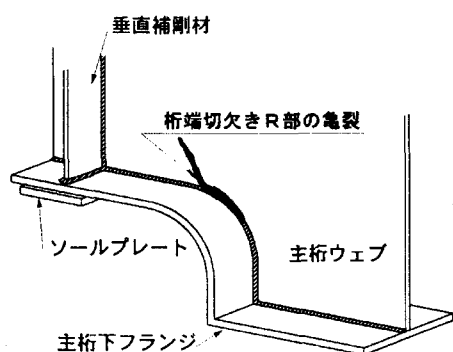
図－7 桁切欠き部の亀裂

桁端の切欠き構造は、建築限界の関係より桁下空間を確保する目的にて使用されたり、ゲルバー構造の橋梁の架け違い部、上路アーチ橋の側径間桁との連結部などに広く用いられている。この部位に対する損傷も比較的早期に確認された損傷であり、亀裂は切欠きR部に添って進行した後、腹板部に進み、桁を破断することが確認されている（図－7）。切欠き部の構造としては曲がりフランジを用い切欠き部に補強を施していない構造において発生が多い。また、亀裂発生部の溶接はすみ肉溶接であることが多く、製作上においてもルートギャップを発生させやすい構造であり、これらが亀裂発生の大きな要因となっている場合がある。亀裂部の溶接補修においては溶接による亀裂進展の防止のため、切欠き部の近傍にて仮受け等をおこない亀裂先端部の応力の解放を行っておく。また、溶接による補修では、亀裂を残置しないことが重要であり亀裂先端部にて磁粉探傷を行い亀裂の除去を確認することが必要である。

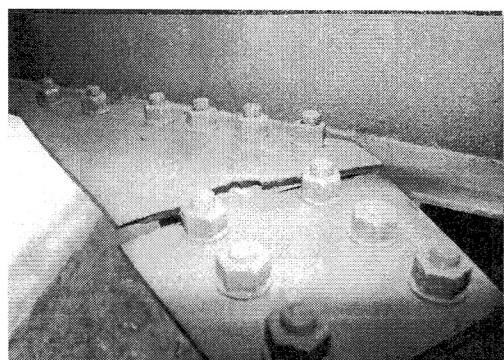
端部ブレイキトラスの損傷

図-10に示す下路アーチ橋においては、床版の損傷にともないRC床版を鋼床版に取り替え、床版の健全化を図るとともに自重の低減により活荷重耐荷力の向上を図った。しかし、鋼床版とそれを支えるアーチ部床組構造との接合部の垂直補剛材上端部に亀裂の発生が認められた。また、アーチ主構と床組とを連結しているブレーキトラス部に亀裂の発生が確認された。これらは、損傷により取り替えられたRC床版が補剛桁と連結されており補剛桁の一部として機能していたのに対し、置き換えた鋼床版が主構横桁と鋼床版縦桁との交点のみで支持されたため、床組剛性が主構造に寄与せず主構の変形量が増加し、相対変位により構造接合部に損傷を発生させたものと考えられた。これより、着目橋梁では応急的に損傷垂直補剛上端部の溶接部を完全溶け込みとするとともに止端部の仕上げを行い疲労強度の向上をはかるとともに、ブレーキトラス部では活荷重による主構と床桁との相対変位に抵抗できるように部材の増強を行った。しかし、損傷の主要因である主構の変形量の低減は行われていず、継続的に損傷状況を監視するとともに全体補強の必要性が検討されている。

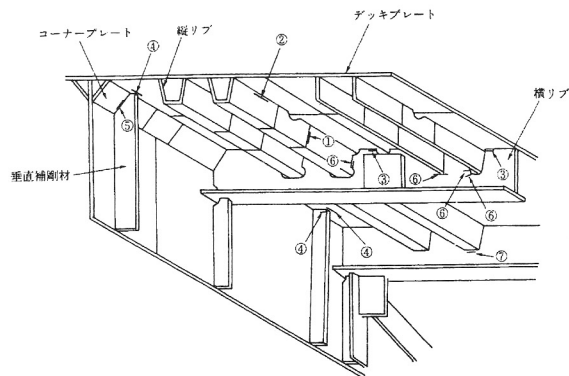
図－１１ 鋼床版亀裂発生部位

鋼床版部は直接輪荷重を受ける部位であり、道路橋示方書においても疲労に対する考慮が最も早く取り入れられた。鋼床版における主要な損傷部を図一 11 に示す。従来、多く観察された損傷は、垂直補剛材上端での亀裂 (④)、縦リブ-横リブ交差部の亀裂 (⑥、⑦)、縦リブ溶接部の亀裂 (①)、等であった。しかし、近年、縦リブとデッキプレート間の縦溶接線での亀裂 (②) の発生が報告されている (写真一 2)。従来の亀裂発生箇所は比較的限定された部位であり、点検においても着目部位が比較的明確であった。一方、縦リブとデッキプレートの溶接部においては車輪直下のリブのみに着目するとしても非常に長い溶接線を対象としなければならず、また、これらの亀裂が鋼床版側へ進行する事例もあり、その補修方法については、点検手法を含め今後検討していかなければならない課題であると考えられる<sup>17)</sup>。

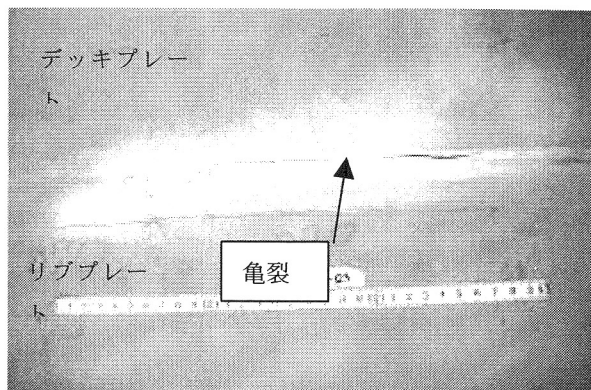
写真－２ デッキプレート，縦リブ溶接線の亀裂(②)

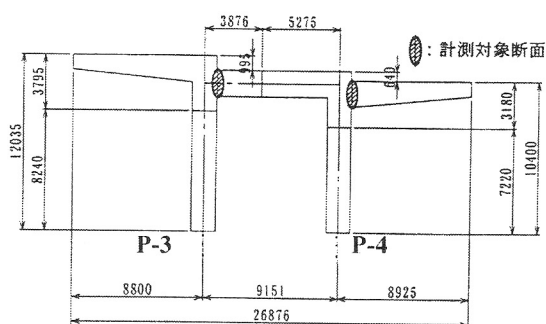
図－１２ 損傷鋼製橋脚例

鋼製橋脚の隅角部の損傷は、近年、明らかになった損傷であり、現在その補修補強方法の検討が行われている<sup>18),19)</sup>。鋼製橋脚の隅角部の損傷は、構造的な冗長性が非常に低い部位の損傷であり重大な損傷と考えられている（図－１２，写真－３）。鋼製橋脚の隅角部は、各々の部材を構成する板が複雑に組み合わせられる部位であり、製作上も種々の板組が採用されている。鋼製橋脚の製作時点においては道路橋に疲労の影響は考慮されていず、板組み合わせ面に対する配慮も十分でなかったため、構造的に最も応力の集中する隅角部に未溶着面が残存しその部位より亀裂を発生したものと考えられる。補修・補強方法としては当て板補強等の補強（写真－６）を施した後、溶接補修を行うことが検討された。鋼製橋脚の継手は十字溶接継手であり未溶着部より発生した亀裂を除去した後、完全溶け込み溶接とすることが計画された。しかし、補修対象の橋脚は昭和５０年以前に製作された橋脚であり、鋼材の成分とくに $s$ 含有量は現在の鋼材と比較し高いものが多く、板厚方向引張試験における絞り値（ $\phi_z$ ）も低く、溶接補修においてラミネーションを発生する危険性が高いことが明らかとなった（図－１３）。これより、鋼製橋脚の補修溶接の検討に当たっては、補修対象橋脚よりコアを採取しあらかじめ鋼材の $z$ 方向絞り値を計測し溶接性の確認を行うことが推奨されている。

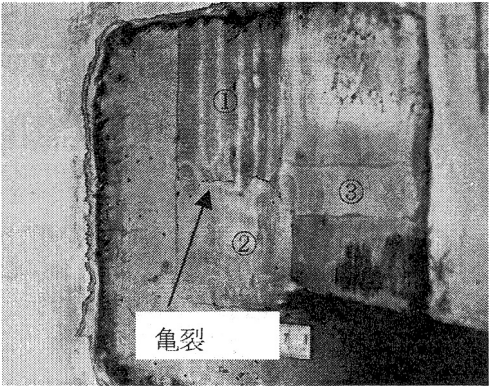
写真―4 溶接部マクロ調査例

疲労亀裂は通常溶接部近傍において発生する。マクロ試験を行うことにより亀裂発生部の溶接状況を明らかにするとともに、亀裂が溶着鋼、母材、ボンド部のいずれに入っているかを確認し損傷原因の推定および補修方法の選定の助けとする。また、ミクロ組織の観察はより詳細に亀裂近傍の金属組織の状況を観察し、割れの位置と性状を確認する目的にて行う。実構造物においては、構造物より試料を直接採取することが困難な場合が多く、スンプ試験にて金属表面のレプリカを採取することが行われる。写真―4は亀裂発生部に対してマクロ組織検査を行った事例であり、マクロ組織検査より亀裂発生部においては①～③の3つの溶接が合わさっており、亀裂は①と②の溶接の境界部に発生していることがわかる。

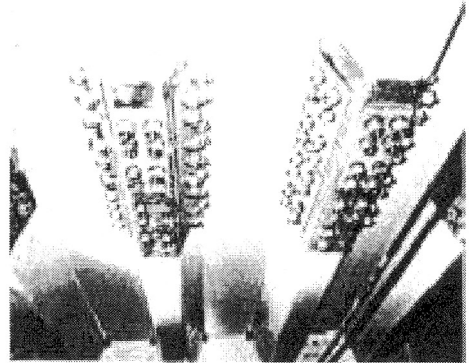
- ・閉断面部材にたいして摩擦ボルト接合の適用を可能とする。
- ・ボルトの機構が複雑であり、価格が高い。

写真-5 ワンサイドボルト  
(トラフリブの補強)

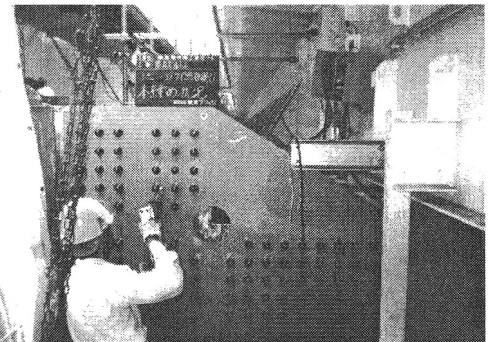
- ・継手の許容力が通常の摩擦ボルトの1.5倍程度と大きい
- ・既設部材に初期不整があり、摩擦接合としての強度に不安が残る場合においても支圧接合として安定した強度を期待することが出来る。
- ・孔の精度管理が必要であり、打込みに労力を必要とする。

写真-6 打込みボルト  
(橋脚隅部当て板補強)
