75年間の供用に耐えた木造車道橋「花峯橋」

75-Year Old Hanamine Timber Road Bridge

○飯村 豊* 齊藤 豊** 上杉 基** 中澤隆雄*** 今井富士夫***
IIMURA yutaka, SAITO yutaka, UESUGI motoi, NAKAZAWA takao, IMAI hujio

* 博（農学） 宮崎県木材利用技術センター（〒885-0037 宮崎県都城市花繰町 21-2）
** 宮崎県木材利用技術センター（〒885-0037 宮崎県都城市花繰町 21-2）
*** 工博 宮崎大学工学部土木環境工学科（〒889-2192 宮崎県宮崎市学園木花台西 1-1）

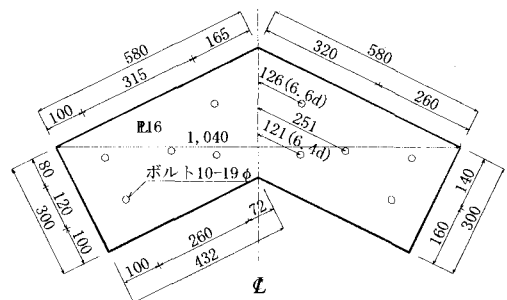
図-2 添え板鋼板接合金物

接合金物の使い方は図-2 に示すように、方杖と添え梁の接合部に添え鋼板を用いてボルト留めをしている。添え鋼板の形状は同一であるが、ボルトの配列は木部材末口の丸みの大きさに合わせて異なっている。図-2 は代表的な配列を示している。材端部(接合部)のボルト配列の端距離は 7d (ボルト径の 7 倍)に近い。

鋼板の劣化は、残存厚の平均が約 6.5mm であったが、使用された場所によっては形状を留めないなど減厚が著しく進行している所があった。

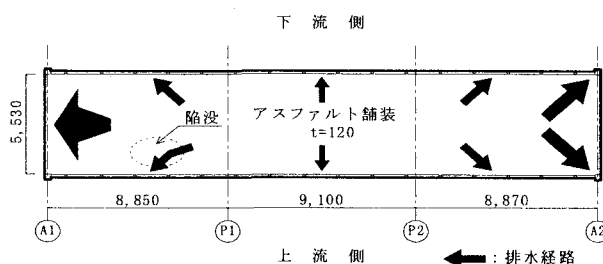
図-3 橋面の雨水排水経路

本橋の排水構造は、橋面排水で大部分を排水しているが、アスファルト舗装の表面クラックなどにより舗装内に少量の雨水が進入しているものと判断される。橋面の雨水排水経路を図-3 に示した。この雨水通路に面する木材は劣化の進行度合いが激しい。

特に、左岸側（A1 側）で橋台と橋面との間に 50mm の隙間があり、また A1-P1 間の上流側橋面陥没が原因による橋台方向への誘導もあって、流水がこの隙間から浸入し、主桁やまくら梁、さらに方杖脚部に達する。

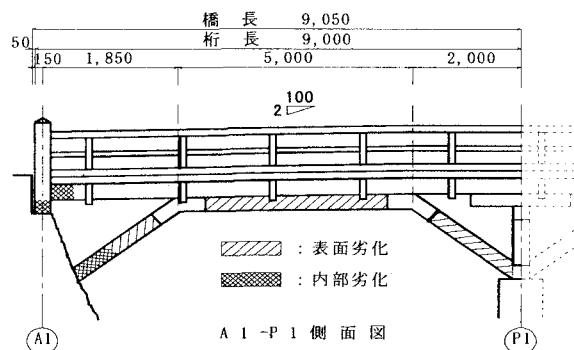
図-4 上流側側面の劣化状況

以上のことから、木部材の劣化は、A1 橋台側が著しく、次に進行しているのは外桁など外側に面する部材である。

図-4 の A1-P1 間の上流側側面図に劣化状況を示した。A1 橋台側は主桁端部とまくら梁に、方杖脚部は内部まで劣化が進んでいる。これらの関係は、残存断面の推定の際の参考にした。

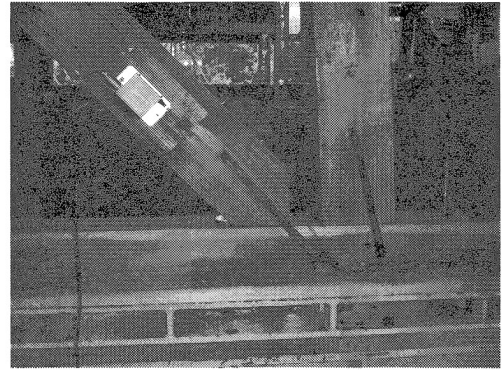
写真-3 終局の状態

実験結果を図-6 (試験体の荷重-変位曲線) 及び図-7 の 3 体の (荷重-変位曲線の包絡線) に示す。この荷重-変位曲線からは、かすがい接合は初期ガタがない弾塑性の接合であることが分かる。破壊の状態は引張り加力のときで、下弦材に打ち込んだ爪支圧部のめり込み・局部圧縮破壊であった。終局までは荷重が上がらず、変位だけが増大しながら爪が抜け続ける状態であった (写真-3)。

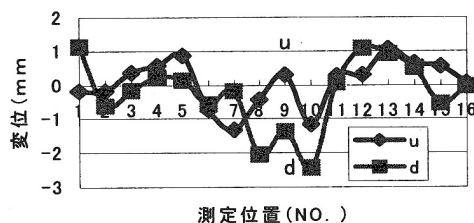
図-10 載荷位置⑧のときの変位量

図-10 は、載荷位置⑧のときの、上流側 (U1 から U16) と下流側 (D1 から D16) の高欄支柱の変位量を示している。輪荷重は、外桁と隣接する主桁のほぼ中央に掛けられたことで、外桁に対しては分配荷重 1 tf となる。変位量は、下流側 D10 で最大 2.4mm である。この値は解析値 4.8mm より少ない。
