劣化した木橋主桁の残存耐力に関する検討

Experimental study of load-carrying capacity for deteriorated lumber beam

表-1 実橋と試験体の諸元

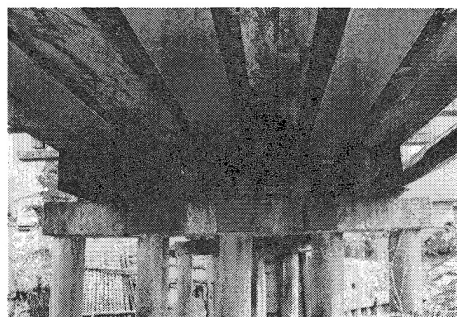
写真-2 A 橋の主桁

A 橋は写真-1 のように都市郊外の河川をまたぐ道路橋で、昭和 24 年(1949 年)に架設され 1999 年に河川改修のため撤去された。1996 年頃の最後の改修で写真-2 のように鋼桁を挿入する等の大規模な改修がなされているが、その他にも幾度か補修を受けているようであり、試験体の部材が何年使用されていたかは明らかではない。路面も木製で桁材にも漏水の痕が多数見られ、腐朽も進行していた。

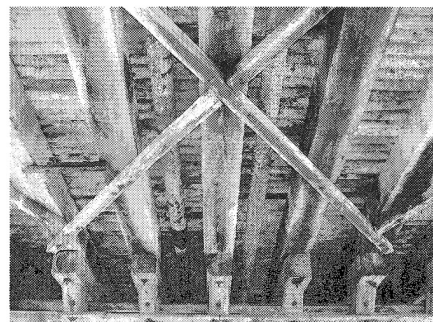
写真-4 B 橋の主桁

らず、この部材が架設当初のものなのかどうかは明らかではない。しかしながら交換された桁材数を総桁材数と比較すると、半数以上の桁材が架設当初のものと推測される。試験体とした 3 体は端部支間の耳桁とその内側である。設置箇所、あるいは現状を見ても途中で交換された可能性が高いが、何年使用されていたかは不明である。

試験対象とした部材は全長が 9200mm または 9800mm であり、これを支間 8000mm として図-2 のように 2 点で載荷した。断面は幅、高さともに 350mm で、丸みは含まれない完全な矩形断面であった。上面からは腐朽が確認されたが、いずれも断面が欠損するほどではなかった。

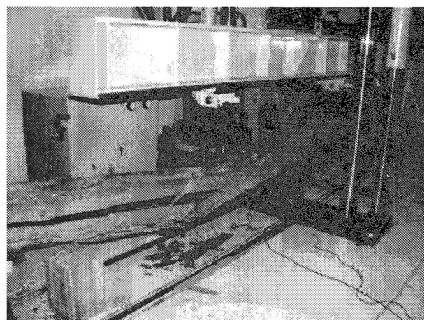
写真-5 A-1の終局時の様子

A-1 で載荷初期より片側の支点と載荷点の間の割れからせん断破壊が進行した。その結果、初期剛性が小さく、最大荷重も設計標準値の 7 割程度であった。写真-5 は破壊時のものであるが、この部分のせん断破壊により終局に至った様子がわかる。一方で A-2 では、剛性は小さめであるが荷重が設計標準値を超えても比較的安定した挙動を示した。その後載荷点付近の曲げ破壊が生じたが、

まずA-1は写真-5のように、載荷点と支点の間でのせん断破壊により終局に至り、Aシリーズ中で剛性、耐力ともに最も小さかったものである。写真-12によるとせん断破壊部の内部での腐朽の進行は明らかであるが、写真-11を見ると、それを外観から目視で判定することは容易ではないこ

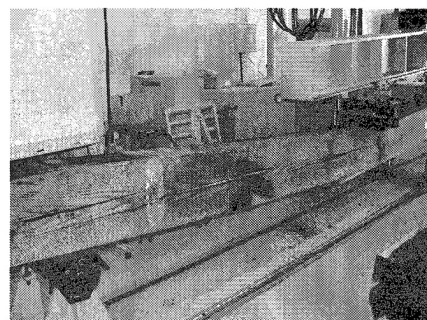
写真-8 B-1の終局時の様子

B-1では支点と載荷点の間のせん断破壊により終局に達した。またB-3では桁上面から腐朽の進行が認識でき、Bシリーズの中ではもっとも劣化していると予想されたが、載荷点の片方での局所的な破壊により終局に達した。これに対しB-2では安定した耐荷性能を示した。

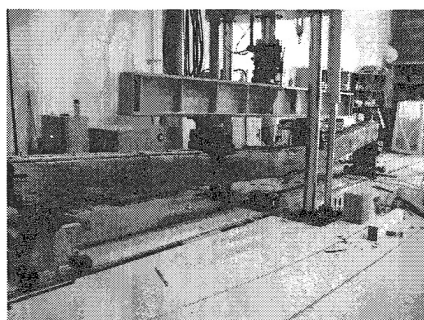
写真-6 A-2の終局時の様子

最大荷重以降もねばり強い挙動を示した。A-3も同様に安定した挙動を示したが、その後支点付近で急激な破壊が生じ耐力を失った。

さらにA-2について詳しく見ると、右側の支点部から中央に向かって超音波伝搬速度が小さくピロディン値が大きく、含水率も高い部分がある。A-2はこの付近で破壊しているが、これらのデータでそれを裏付けることができる。またA-3については左側支点部付近での腐朽が著しいことがわかる。破壊はこの部分で生じており、こちらについても推定することは可能であったと考えられる。

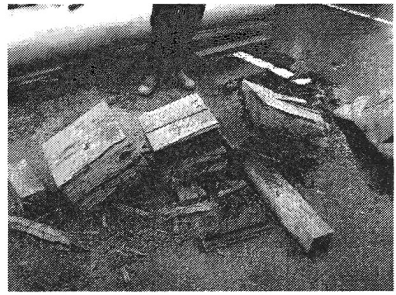
写真-13 A-3の破壊した支点部

次にA-2とA-3である。ともに当初の挙動は安定しておりA-3は支点部で、A-2は荷重点付近で破壊している。図-6,7によると超音波伝搬速度は中央部で大きく端部で小さいこと、含水率は逆に支点部で大きく、100%を超える例もあることがわかる。また図-9,10によるとピロディン値は片側の支点部で大きくなっている。これらはA-2、A-3でほぼ同様の傾向を示しており、支点部付近で腐朽が進行していることがうかがえる。

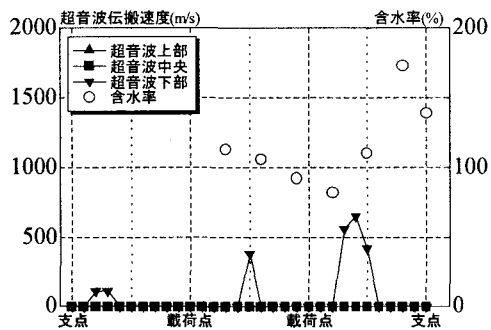
図-5 A-1の超音波伝搬速度の分布

ともわかる。しかしながら図-5でわかるようにこの部材では全長に渡って超音波伝搬速度の測定ができなかった。また図-8によると、試験後であったため破壊部分の測定は不可能であったがピロディン値は全体的に40mmの最大値を示しており、これらのデータから内部の著しい腐朽を予測することは可能であると考えられる。
