## 13年で架け替えられた木橋の経緯と履歴

The Sequence of Events and Circumstances of Wooden Bridges served in 13 years

## 2. 「かっぱ橋」概要

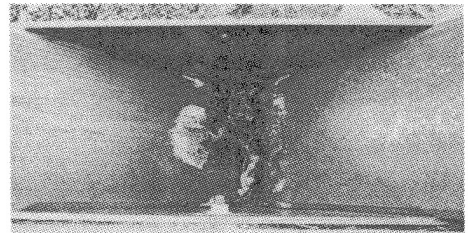
第2回目の調査は2000年に、筆者らと管轄する県地域事務所、上部工施工メーカーの共同で行われた。この時点でも再塗装はされていなかった。この年、調査に至った理由としては、前年に公園木橋の落橋事故<sup>9)</sup>があったこと、架設後10年が経過したこと、木橋の点検マニュアル<sup>5)</sup>が発表されたことなどからであった。調査は木橋の点検マニュアル<sup>5)</sup>に従って進められた。中央部のたわみ測定では、架設時より90mm低下していた。集成材部分の塗装劣化や、斜材などに発生した大きな干割れのほか、斜材や下弦材にヒメシロアミタケ(学名:*Antrodia albida* (Fr.) Donk)などの子実体の発生が見られた。また格点である下弦材と斜材の接合部は、上面が開放している空間であるため落ち葉等が溜まり、その底部に位置する斜材に腐朽が見受けられる箇所があった(写真3参照)。スギ材を使用した手摺は、破損または割れが激しく交換を必要とした。接合部の鋼板には軽微な錆の発生が見られた。

写真3 格点の内側上から見た斜材の腐朽

第2回目の調査結果を受けて、予算申請のために補修内容が検討された。まず、たわみ変形については、渡橋時の揺れが架設直後から変化していないと主観的に判断し、各部の目視結果を含めて、各部材や接合部に大きな損傷はないと結論付けられた。ただし、格点接合部内の斜材の一部が腐朽しており、放置すると下弦材に重大な影響を与えると考えられるので、格点内の腐朽部分を取り除き、モルタルを充填の上、笠木で覆う処理が必要であると付記された。他にも、斜材19本の交換、天然系防腐塗料での再塗装、鋼板の再塗装、手摺の交換が必要であると付記された。以上の検討結果に基づき予算要求が行われた結果、損傷があるとの認識を得て、2002年度に補修のための予算が認められた。しかしこの時に、予算要求した補修工事内容で寿命が何年延伸するかを説明することは出来なかった。

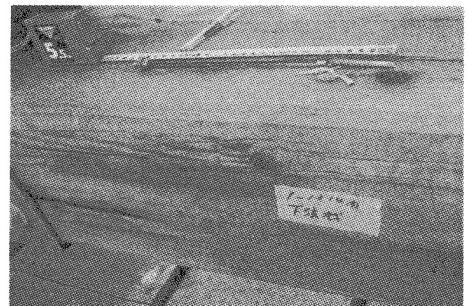
2002年度に実施した補修工事に併せて、第3回目の調査を前回と同じ体制で実施した。仮設された足場によって、すべての部材や接合部を詳細に調査することが出来たが、前回調査からは2年が経過していた。第2回調査で軽微な腐朽が見られた箇所、特に格点内部において、かなり腐朽が進行していた。さらに構造的に重要である下弦材に、局部的な変色が見受けられたため、上面から生長錐による抜き取り検査を行った。写真4にその状況を示すが、生長錐があまり抵抗なく入っていったため、腐朽の進行を危惧した。同位置において側面からも抜き取り検査をした結果、強度を発揮できる面積として全断面積の40%が推定された。

写真4 生長錐による抜き取り状況

結果、中央部下弦材にかかる引張力が最大 247kN と算出された。集成材の引張強度を  $31\text{N/mm}^2$  と仮定すると、残存断面積として原断面積の 13%を下回ったときに破断するという結果になった。抜き取り検査から予想された断面積は 40%であったため、27%の余裕があると判断できるが、現状の健全な残存断面積はもとより、想定した群集荷重、仮定した引張強度と、何れもが仮定に基づく計算である。衝撃荷重も考慮していないため、強度的な余裕は推測でしかなかった。現存する構造物はどのような安全状態なのか、その答えを与えてくれる評価手法が確立されていないことに、研究者としての無念さを感じた。

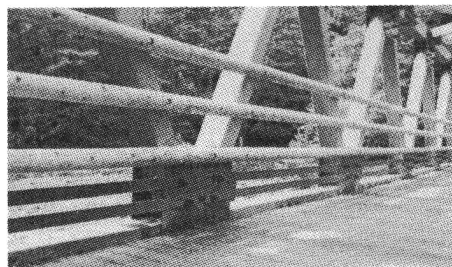
写真5 フラットバーの留め付け状況

不安ながらも、現存する木橋は現実的に使える状況にあり、継続的に使用したい要求も、直ぐに架け替えられる当ても無い。一見、矛盾するこの要求に応えるため、今後も進行する腐朽に対して安全策を検討した。人命の喪失につながるような急激な破壊現象を生じさせない対策として、下弦材を包む下部格点の接合部鋼板に注目し、この鋼板を相互にフラットバー (FB) により連結することを考えた (写真 5 参照)。我々が心配する下弦材の腐朽進展の結果、引き起こされるであろう部材の破断や構造体の変形を、その事前兆候として、FB の緊張度の変化として目視あるいは打音によって知ることが出来るのではないかと、そしてまた、急激な全体崩壊を回避するための強度補完や脆性的構造体破断の防止装置として機能するのではないかと考えたのである。実際には、SS400 の降伏点耐力を  $245\text{N/mm}^2$  と仮定して、2本の FB-t6×65 で接合部鋼板を相互緊結した結果、下弦材断面積に換算して 5%余裕ができた。また管理面では、当面の安全は確保できているとしながら、渡橋時の異常な揺れはもちろん、下弦材などから異音が生じたり、FB に緊張が生じたりした場合には、直ちに通行止めにするとして実際の工事を行った。しかしながら、この補強により橋本体の寿命が何年延伸できたのか、計算する方法はなかった。当面の危機は先延ばしすることが出来たが、この時から架け替えの検討が始まった。
