# 100 年を経た合成床版を有する鋼 2 主 I 桁橋（明治橋）の静的載荷試験

Vehicle Loading Test of the 100 Years Old I-girder Bridge; MEIJI BASHI Bridge with Composite Decks

本論文は，今回実施した調査活動のうち，静的載荷試験の結果についてまとめたものである．静的載荷試験では，床版および桁の変形性状に着目して，両者の損傷が著しい場所などを特定し，補修・補強を検討するための基礎データの蓄積を行った．これらの結果に加え，目視検査および構造・損傷度調査との比較考察を報告する．

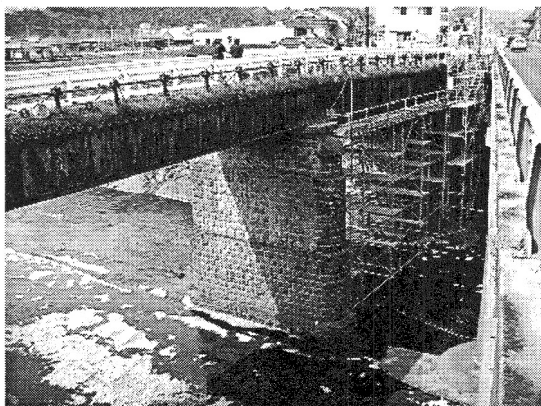
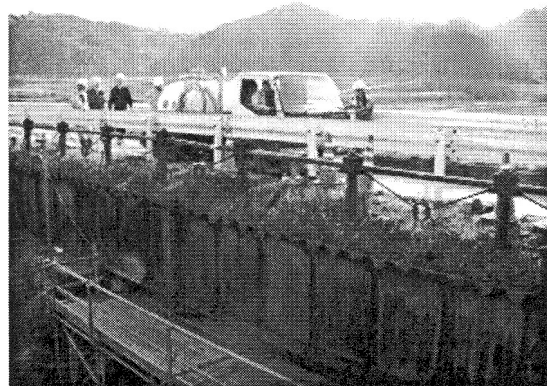
写真-1 橋梁概観および静的載荷試験状況

本橋は，鋼桁の腐食，床版のひび割れおよび陥没，対傾構の座屈など橋梁の損傷は著しく，今後の保存のためにはなんらかの補修補強対策を施す必要がある．そこで 2004 年 3 月に，本橋の保存活動の一環として，詳細な構造調査，損傷状況調査，静的載

なお、該当区間には、河床より全面足場を設置した。橋梁概観および静的載荷試験状況を写真-1 に示す。

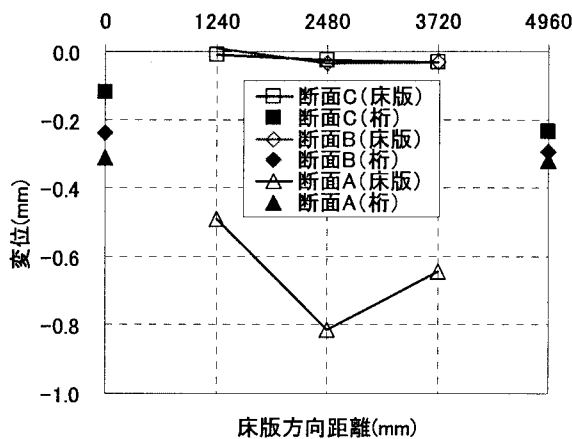
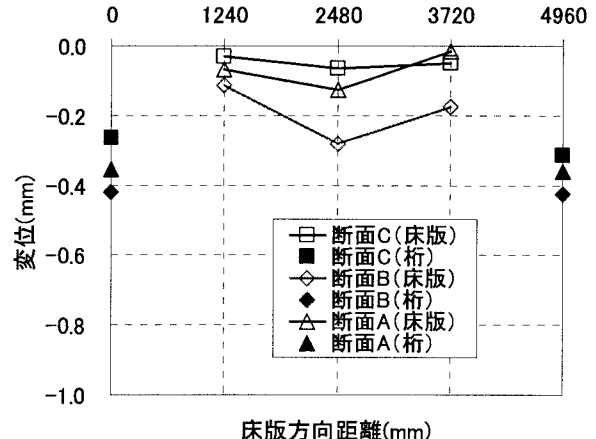
図-5 床版および桁のたわみ分布

同図より、作用曲げモーメントが最大となるスパン中央載荷 (断面 B 載荷) 時よりも、断面 A 載荷時の方が、たわみ量が多いことがわかる。これは構造損傷度調査から、断面 B, C の床版は比較的健全であったが、断面 A 近傍はトラフ状底鋼板自体が下

方向に陥没していること、さらに床版コンクリート上面に、亀甲状のひび割れが集中していることが明らかにされている<sup>5)</sup>。よって、床版の損傷が著しい断面 A 載荷時のたわみ量が、著しく大きかったと考えられる。

床版支間方向の変形形状は、床版支間中央に対してほぼ対称となっており、床版の損傷の偏りおよび床版と桁の合成度の違いはないものと推測される。

図-5 に断面 A, B 載荷時の桁のたわみを示す。横軸の 0 は G1, 4960 は G2 を示す。

同図 (b) より、断面 B 載荷時の断面 A と断面 C のたわみ量は、断面 A の方が大きいことがわかる。このことから断面 A 近傍が痛んでいることがわかる。また、G1, G2 ともたわみはほぼ同値で、損傷の偏りはないものと推測される。

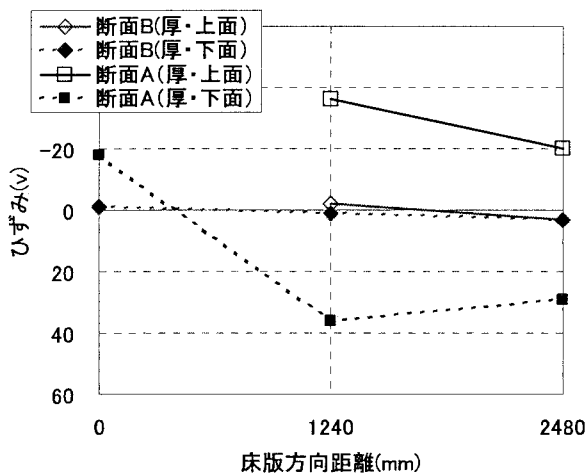
図-6 床版の床版支間方向ひずみ分布 (断面 A 載荷時)

図-6 に断面 A 載荷時の床版上下面の床版支間方向ひずみ分布を示す。横軸は床版支間距離の 1/2 (G1:0, 床版支間中央:2480) である。また、トラフ状底鋼板であるため、床版厚は 97~187mm と変化するが、図中の値は床版厚が 187mm の箇所の値である。床版厚が 97mm の箇所では、ひずみはほとんど発生しなかったが、これは完全合成断面として考えた場合、中立軸がひずみ測定位置に近かったため

であると考えられる。

同図より、ひずみの最大値は約 40 μ であること、また断面 B はほとんどひずみが発生していないことがわかる。

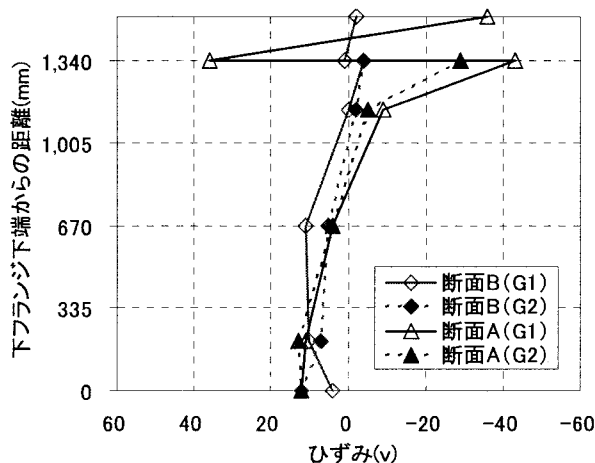
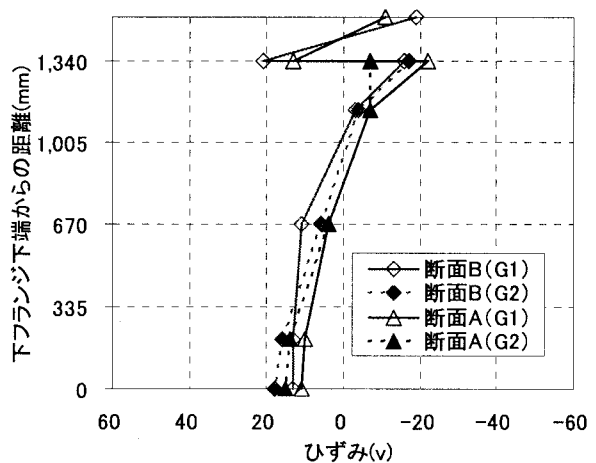
図-7 床版および桁の橋軸方向ひずみ分布

同図 (a), (b) より、断面 A の上フランジのひずみは G1 の方が若干大きいですが、総じて G1 と G2 に差はないものと思われる。

断面 B 載荷時の断面 B のひずみ量 (上フランジ約 -20 μ) と断面 A 載荷時の断面 A のひずみ量 (同約 -40 μ) を比較すると、後者の方が明らかにひずみが大きいことがわかる。

同図 (a) より、トラフ状底鋼板と上フランジのひずみの不連続は、床版と桁の不完全合成度を意味し、また、中立軸位置は断面 B の方が床版側にあることがわかる。これは、断面 A の床版損傷度が大きいことを示唆するものである。

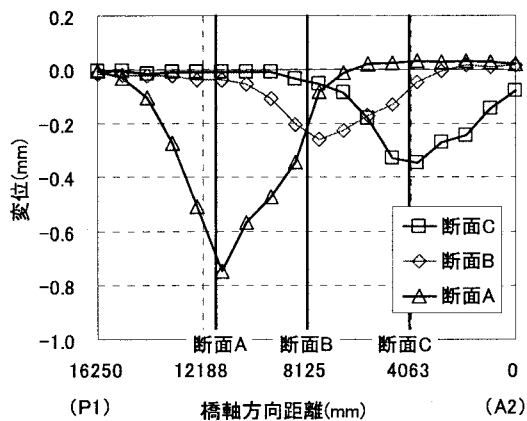
図-8 床版のたわみの影響線

断面 A, C は、スパン中央に対して対称となっておらず、断面 A の方が変位量は著しく大きいことがわかる。同図には示していないが、床版の陥没が最も大きかった断面 D (断面 A と P1 の間) のたわみ量は、断面 A の約 3 倍であることがわかった。

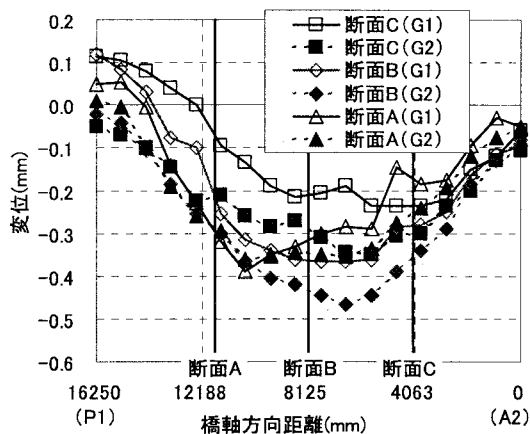
図-9 桁のたわみの影響線

同図は、A2→P1 へ走行した際の結果であるが、載荷車両が走行し終えた P1 位置にある時に、断面 A, B, C の G1 のたわみ量は 0 ではなく、桁のたわみが残留し、上方向に反り上がっていることがわかる。P1→A2 へ走行した場合にも、載荷車両が走行し終えた A2 位置にある時に、G2 のたわみ量は 0 ではなく、同様の現象が見られた。これは、床版コンクリートの損傷や載荷車両の偏心などの影響によるものと考えられる。
