ボンゴシ床版材の劣化度と経年変化

Deterioration and aging on ekki members under using timber bridge

2 調査対象橋と12年目診断の概要

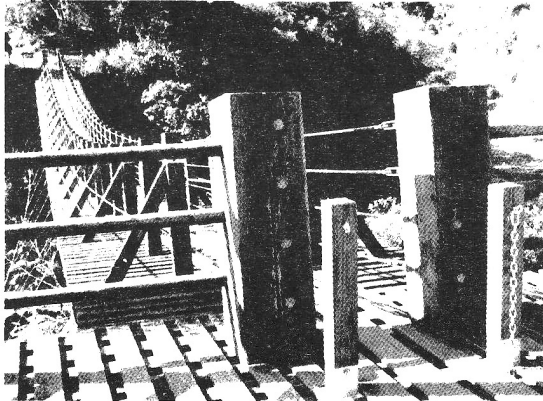
写真-1 調査対象橋

調査対象橋は平成2年に竣工した写真-1のような歩道橋である。橋長56mの吊床版橋で、4本の鋼ワイヤーの上に直接木床版材を敷き並べただけの簡単な構造を有している。床版材には断面150×150mm、長さ3mのボンゴシ材223本が使用されている。これらには相互に100mmの間隔

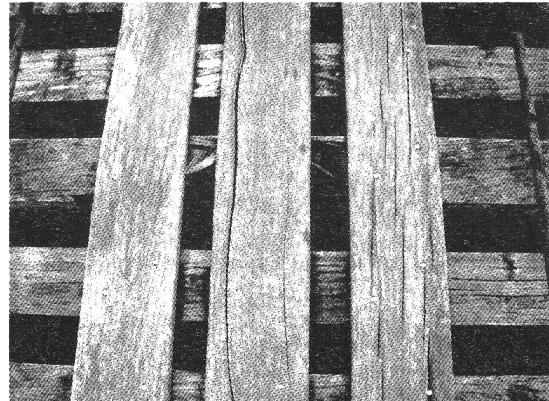
写真-2 著しく腐朽した床版(12年目診断時)

竣工後12年が経過した平成13年12月の時点では、本橋には写真-2, 3のような異常が見られた。写真-2は腐朽により断面が欠損した例である。また、写真-3は床版下面に付着した木材腐朽菌の子実体の例である。この子実体は一見健全と思われる床版でも観察され、かなりの床版で腐朽が進んでいることが推察された。

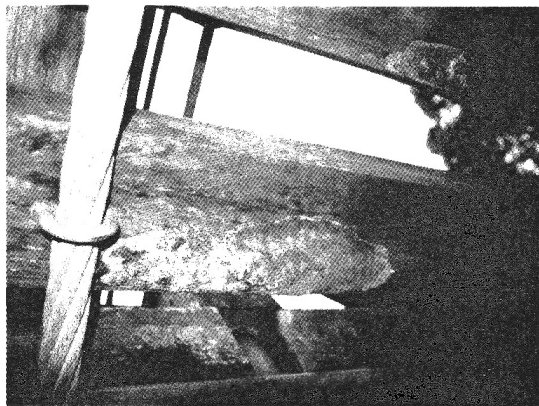
写真-3 床版下面に付着した子実体(12年目診断時)

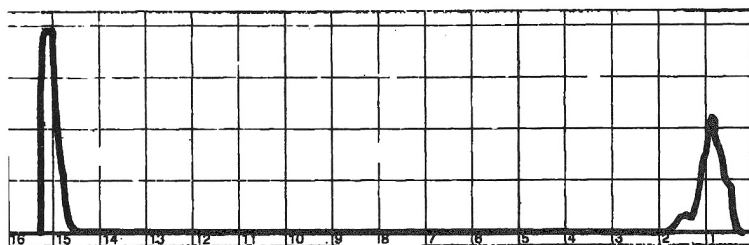
そこで、これらの床版について、表面目視、子実体の有無の観察、打診、含水率測定、超音波伝搬速度測定、ピン打ち込み深さ測定、穿孔抵抗測定、および腐朽菌の同定の各種診断を実施した²⁾。以下これらを12年目診断という。表-1は12年目診断での3種類の診断の結果を示したものである。すると打診により異常と判定された床版材20本のうちの8割が超音波伝搬速度でも異常と判定され、それらのほぼ全てで子実体が付着していることがわかる。図-1はそのうちのある部材の断面の穿孔抵抗の測定結果を示している。図の両端に位置する表面部分にしか抵抗が測定されないことから、内部ではほぼ空洞に近いほどに腐朽が進行していることがわかる。これらのことからボンゴシ材では子実体の有無、打診および超音波伝搬速度により非破壊で精度よい診断が可能であることが確認できた。

図-1 床版断面の穿孔抵抗(12年目診断時)

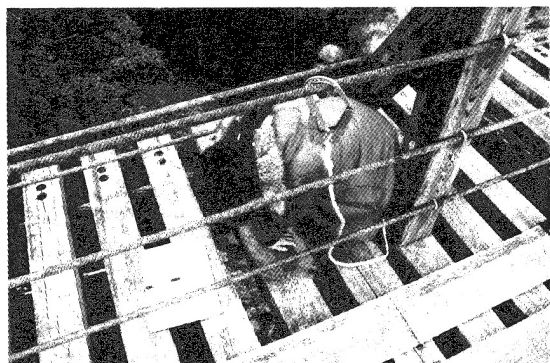
写真-4 子実体の有無の観察

子実体とは木材腐朽菌の「きのこ」のことである。本橋では床版材が相互に接していないため、これが付着していればその部材自身が腐朽していることがわかる。子実体は一般に日陰となる下面に付着するが、本橋は渓谷を跨ぐ吊橋で橋下からの観察が不可能であることから、観察は写真-4のように点検鏡を利用して橋面上から行った。

表-2はその結果を12年目診断の結果とあわせてとりまとめたものである。12年目診断で子実体が観察された28本のうち、本診断でも子実体が観察されたのは18本のみであった。ただし、それらには乾燥してすでに機能が失われたと考えられるものもあった。一方で子実体がなくなっていた10本には以前子実体が付着していたと考えられる跡も見られた。これらのことから、子実体の有無は腐朽を知るための容易かつ確実な方法ではあるが、供用後長期間が経過したものではその有無のみで診断することはできない場合があることがわかる。

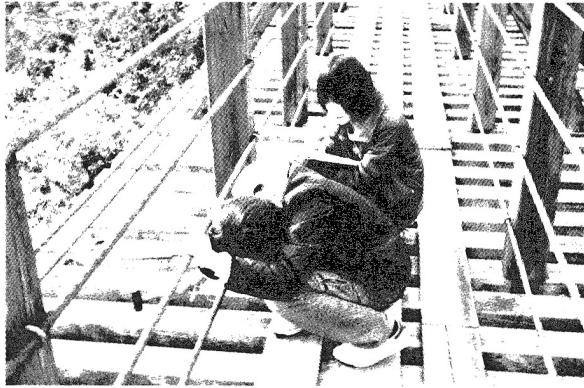
打診は、一般的な木材では難しい場合もあるが、表面が硬く内部で空洞を生じるようなボンゴシ材の診断では有効である。特に本橋の床版材では他の部材に接しておらず、また4本のケーブルのみに固定されているため音質の違いは明瞭である。ここでは12年目診断と同様に写真-5のように上面の6ヶ所を金槌により叩き、その打音を0(異常なし)、1(若干気になる)、2(かなり疑わしい)、3(明らかな異常)の4段階で判定し、それらの数値の和として各部材の診断レベ

写真-5 打診

表-3はその結果を12年目診断の結果とあわせてとりまとめたものである。ここではいずれかの打診箇所でも2以上と判定された打診レベル7以上のものを異常と判定している。表によると、12年目診断で異常と判定されたものは14本であったのに対し、本診断では29本と倍増していることがわかる。これらには12年目調査で打診レベルが0、すなわち全く異常が認識されなかったものも含まれており、全体的にも打診レベルが大きくなっていることから、全体的な腐朽の進行をうかがうことができる。

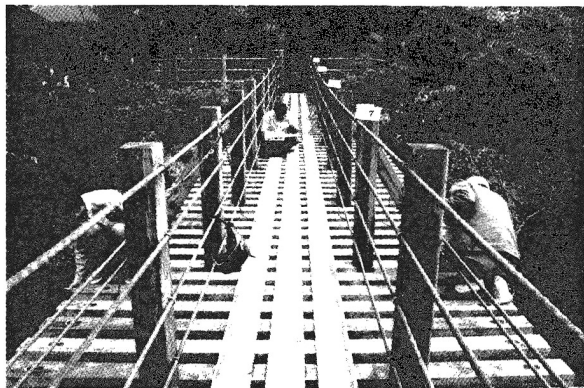
写真-6 超音波伝搬速度の測定

硬質で内部腐朽が生じるボンゴシ材では超音波伝搬速度の違いも明瞭である。ここでは12年目診断と同様に写真-6のように両木口間で超音波伝搬速度を測定した。

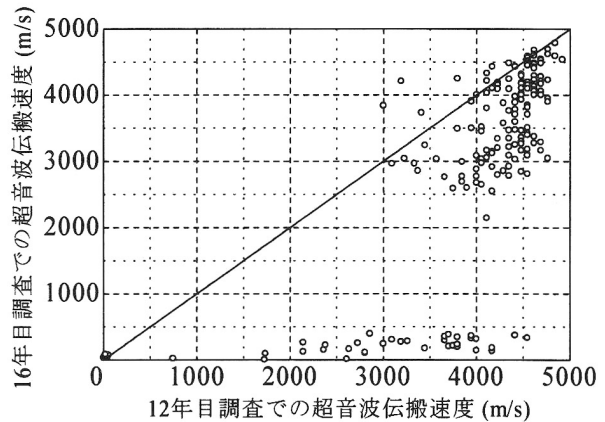
図-2 超音波伝搬速度

図-2はそれぞれの超音波伝搬速度と12年目診断時のものの関係を示したものである。全体的に下へ移動している、すなわち速度が低下したことがわかる。表-4はこれらの関係を表-2, 3と同様に本数でまとめたものである。なお、ここでは一般的な特性値から計算した速度の期待値3892m/secの70%である2724m/secを下回るものを異常と判定している。

すると、異常と判定されたものはこの4年間で15本から3倍あまりの43本へと増加していることがわかる。これらには12年目調査で正常値であったものも多数含まれ、また全体的にも超音波伝搬速度が小さくなっていること等から、ここでも全体的な腐朽の進行をうかがうことができる。
