群馬県内の木橋に関する調査

A Survey of Timber Bridges in Gunma

○三上 卓* 浅見早紀**

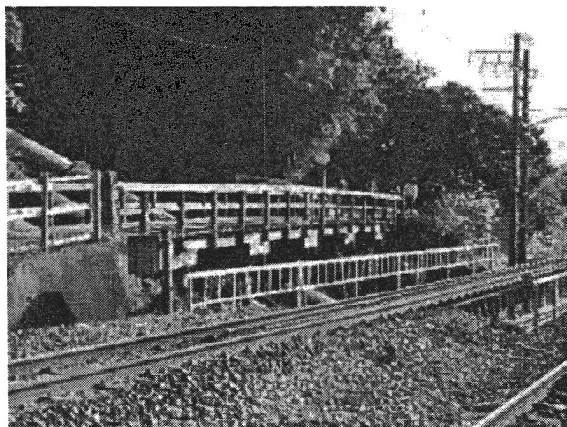
写真-1 「子持橋」全体写真

「子持橋」は、供用開始が昭和 60 年 8 月であり、供用開始から 20 年経った現在老朽化が進み、

近い将来、永久橋(鋼橋)に架け替えが予定されている。「子持橋」の点検は、年5回程度行われている。補修は2回行われており、平成14年に高欄と橋脚、平成15年には床版と橋脚の補修・補強がなされている。平成15年の床版の補修・補強は、供用開始時から使用されていた劣化が進んでいるマツ部材を、防腐処理されたスギ部材に交換し、床版の上に鋼板を貼り付けた。現在、一日の交通は数回程度である。調査内容は、目視、打診といった基本試験に加え、群馬県林業試験場の協力のもと、含水率試験、ピロディン試験といった詳細試験を行った。

今回の「子持橋」の現地調査において、多くの部分で腐朽が見られた。平成15年に行なわれた床版の取替えによる補修では、取り換えを行った箇所の、詳細な記録が存在しないことも判明した。このことから、木橋において、点検および補修に関する情報の詳細な記録が、乏しいことが考えられた。

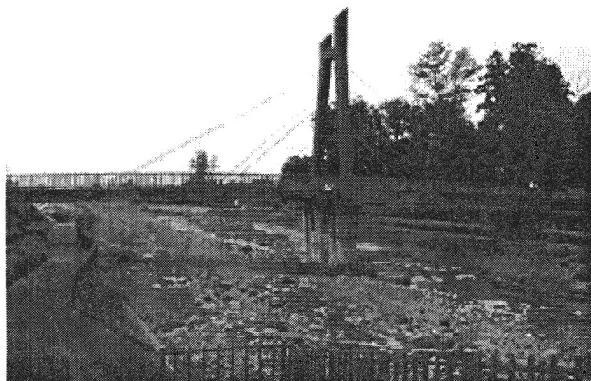
写真-2 「ささら橋」全体写真

群馬県前橋市粕川町月田地内の粕川親水公園の中に、平成6年8月に建設された、人道橋である。橋長49.5m、主塔がH型タイプ耐候製鋼材、基礎が杭基礎(鋼管杭)形式の2径間木製斜張橋である。全体写真を写真-2に示す。

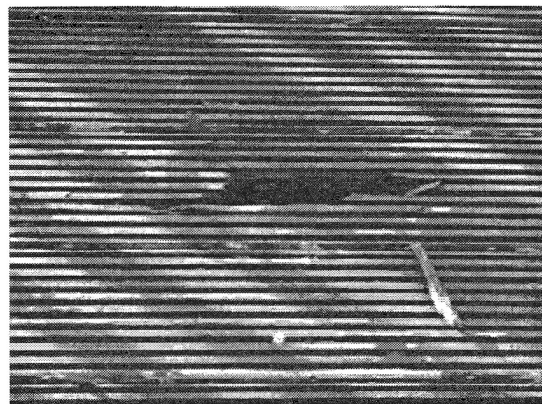
写真-3 「ささら橋」床版破損写真

「ささら橋」の現地調査は、平成17年12月10日に実施した。調査内容は、目視のみである。写真-3のように、床版材の一部が欠落していたため、通行不可になっていた(計26カ所)。この橋梁は、ボンゴシ材を使用しており、愛媛県でのボンゴシ材を用いた橋梁と同様に、9年程度での破損となっていた。平成18年4月現在、破損部材の取替等の補修工事が計画され、平成18年度には、本格的な耐力調査のための予算確保がなされるようである。
