阪神高速道路における鋼床版の疲労損傷と要因分析の検討

Characteristic on fatigue cracks and experimental study on fatigue analysis of existing the orthotropic steel bridge deck in Hanshin Expressway

高田 佳彦*, 平野 敏彦*, 坂野 昌弘**, 松井 繁之***
Yoshihiko TAKADA*, Kazutoshi HIRANO**, Masahiro SAKANO***

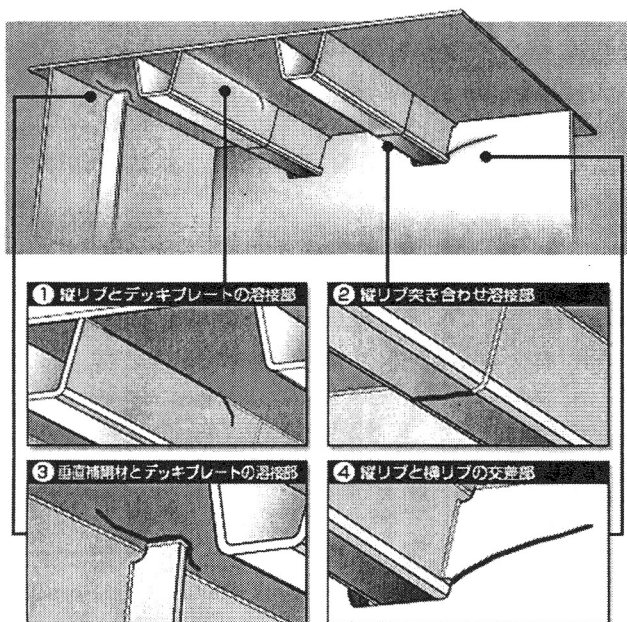
図-1 鋼床版Uリブの主要な損傷パターン

鋼床版などの上部構造は、全路線を4年～8年周期で接近目視により定期点検を行っている。定期点検(臨時点検含む)結果より、表-2に示すとおり、平成17年12月現在で、71径間と鋼床版全体の約6%に損傷が発生し、特にここ最近(2年程度)の点検結果においては543径間中42径間の8%に損傷が発生しており、増加傾向にある。図-1に、Uリブの主要な損傷パターンを示す。

Uリブの損傷タイプは、以下の3パターンに集中している。①縦リブとデッキプレートの溶接部は、損傷径間は7径間と少ないものの、損傷数は50箇所と比較的多い。③垂直補剛材とデッキプレート溶接部は、損傷径間数が最も多い。一

方、④縦リブと横リブ交差部は、き裂発生数が最も多くなっている。

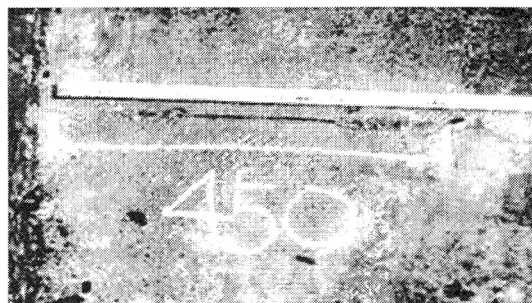
写真-1 デッキプレート貫通き裂発生状況

このようなき裂は、輪荷重直上載荷に伴うデッキプレートの変形が、Uリブに拘束されることに起因し、縦溶接線のピン部もしくは不溶着部、および、デッキプレートに局部的な応力変動が繰り返して作用することにより、発生すると考えられる。

その際、き裂モードが、デッキプレート貫通および溶接部ピン貫通のどちらになるかは、溶接部の止端部およびルート部の微視的な形状、溶け込み量などの影響を受け、剛性が低いなど相対的に疲労強度の低い方にき裂が発生すると考えられるが、定量的な評価は今後の解明にゆだねられる。

デッキプレート貫通き裂は、鋼床版の床組機能を損ね、通行車両に影響を及ぼす重要な損傷である。阪神高速道路では、これまで平成 17 年7月に湾岸線新浜寺大橋の1箇所で見えられ、同年 10 月補修が行われている。写真-1 にき裂発生状況を示す。

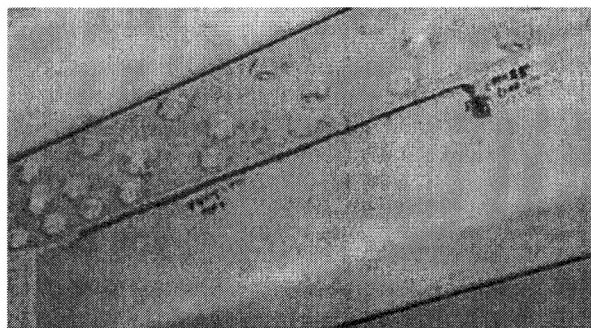
写真-2 Uリブとデッキプレートとの溶接部ピン貫通き裂発生状況

Uリブとデッキプレートとの溶接部ピン貫通部き裂発生状況を写真-2 に示す。現在までに発見されている損傷は全てが溶接部ピン部に発生している。車両走行によるき裂の開閉口挙動が目で確認できる損傷例やき裂長が2m を越す事例があり、き裂損傷が鋼床版の耐力に与える影響が危惧される。

溶接部ピン部の厚が薄く、また溶け込みが浅いと、溶接部ピン部の応力集中に起因して、疲労き裂が発生しやすくなると推定される。

き裂の発生位置は、縦リブ支間部、および、横リブ交差部近傍に分類され、その状況を表-3 に示す。縦リブ支間部に発生するき裂数が圧倒的に多い傾向となっている。

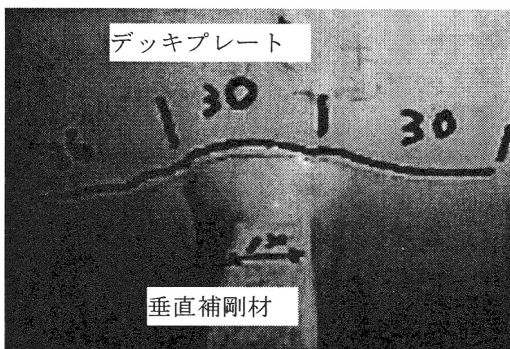
モード③-a: 溶接ビードのデッキ側止端を起点と

して、デッキプレートに進展するき裂(写真-3)

損傷割合は、モード③-aのパターンが多い。神戸線神S-148~150では、き裂数の33箇所内、その8割がa)のパターンである。

損傷要因は、垂直補剛材周辺のデッキプレート上に輪荷重が載荷された場合、デッキプレートのたわみ変形が垂直補剛材に拘束され、それにより、垂直補剛材の廻し溶接部に局部的な応力集中が発生し、疲労き裂が発生すると考えられる。

写真-3 モード③-a: 溶接ビードのデッキ側止端を起点としてデッキプレートに進展するき裂

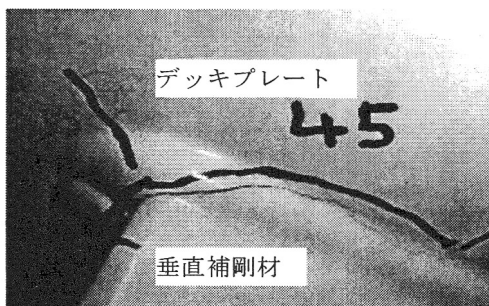
モード③-b: 溶接ビードの垂直補剛材側止端を起点として、溶接ビードからデッキプレートに進展するき裂(写真-4)

写真-4 モード③-b: 溶接ビードの垂直補剛材側止端を起点として、溶接ビードとデッキプレートに進展するき裂

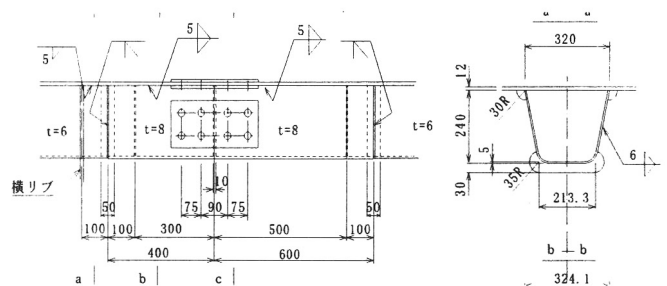
図-2 現場添接部の構造ディテール

き裂モード④-aについて、き裂数192箇所内、その65%である125箇所は、現場添接部直近の縦リブと横リブ交差部に発生している。現場添接部の構造ディテールを図-2に示す。損傷が発生している現場添接部の特徴として、以下が挙げられる。

- ・Uリブウェブ面に $t=14$ mmの添接板が取り付けられている
- ・添接部は、開断面となるためUリブの板厚が、一般部の $t=6$ mmに対して、8 mmと増厚されている。
- ・Uリブにおいて、添接部の前後に密閉ダイヤフラムが設けられている。

このように、Uリブの添接部は曲げ剛性およびねじり剛性が高い。その影響が、縦リブと横リブ交差部のスカーラップ廻し溶接部に応力集中を誘発していると推定される。

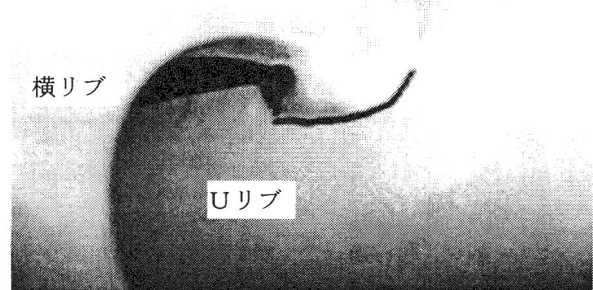
モード④-a: Uリブ下側のスカーラップ廻し溶接部のUリブ側止端を起点とし、Uリブ母材に進展するき裂(写真-5)

それぞれのき裂モードの損傷数を表-4に示す。損傷数は、モード④-aが多い。現在モード④-bの発生している箇所は、主桁からの張出し部の非常駐車帯の直下であり、車両がほ

写真-5 横リブとの交差部におけるUリブ母材のき裂(モード④-a)

図-3 にFEM解析結果を示す。コンター図は、いずれの荷重においても、横リブの下側スカーラップ廻し溶接部のUリブ側止端部に顕著な応力集中が発生しており、同図の応力コンター図は、写真-5 の位置に対応している。同写真のき裂モード④-aが発生している地点に高い応力集中が確認された。以下、この箇所を着目部と呼ぶことにする。

荷重ケースの中では、添接部直上・Uリブウェブ直上荷重が、 71N/mm^2 (ミーゼス応力)と最も高い応力が発生していた。この時、Uリブがねじられる様な変形挙動し、それに対し横リブが拘束することにより、廻し溶接部のUリブ側止端部に応力集中が発生したと考えられる。

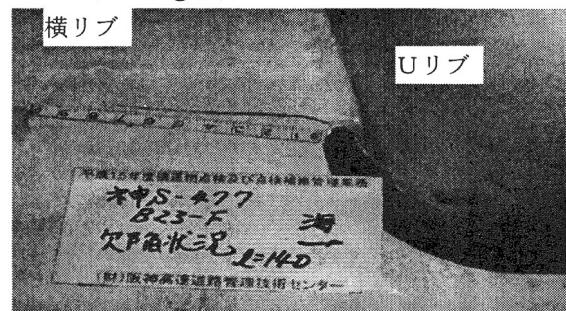
モード④-b: Uリブ下側のスカーラップ廻し溶接部横リブ側止端を起点とし、横リブ母材に進展するき裂(写真-6)

とんど通過しない場所である。

写真-6 横リブとの交差部における横リブ母材のき裂(モード④-b)

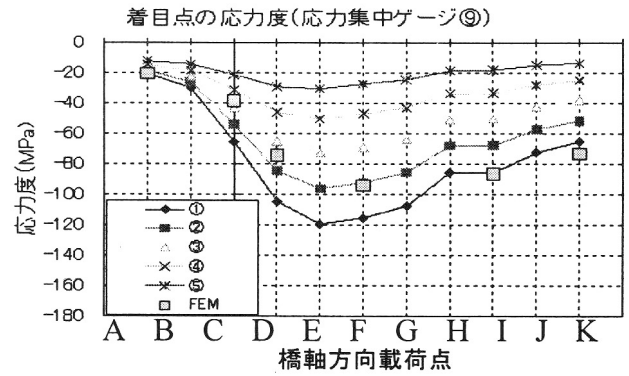
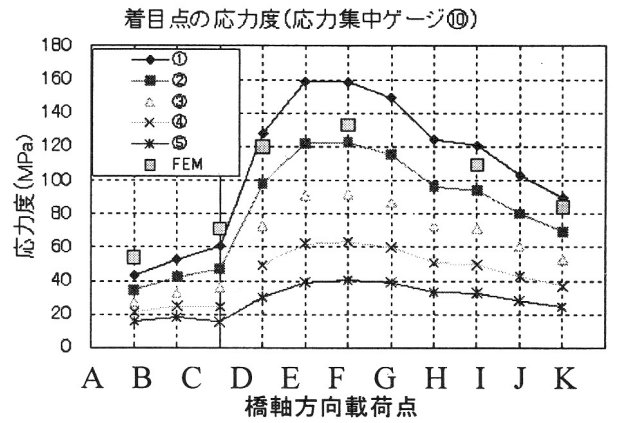
図-6 橋軸方向影響線載荷に対する着目部の応力変化

着目部には写真-7で示す5連式応力集中ゲージを設置した。図-5のように橋軸方向の載荷位置を変化させた場合の、載荷位置と発生応力の関係を、図-6に示す。折れ線の①～⑤は、応力集中ゲージ中の各素子の値である。FEM解析結果も記載している。折れ線の②に示すゲージ素子が、図-3のFEM解析の算出応力と対応している。

応力集中ゲージ⑨のグラフでは、発生応力は全て圧縮場である。載荷位置に着目すると、添接部上であるE点上の載荷が、発生応力が最も高くなり、C点(横リブ)上載荷に対して、2倍程度の応力が発生している。

FEM解析結果と静的載荷の発生応力を比較すると、ほぼ一致しており、良好な結果が得られている。また、応力集中ゲージ中の各素子間の距離は、2mmであることから、応力勾配が高く、応力集中状態であることがわかる。

一方、応力集中ゲージ⑩のグラフでは、引張場となっている。載荷によりUリブに対して、曲げよりむしろねじり力が支配的で、それにより疲労き裂が発生すると考えられる。

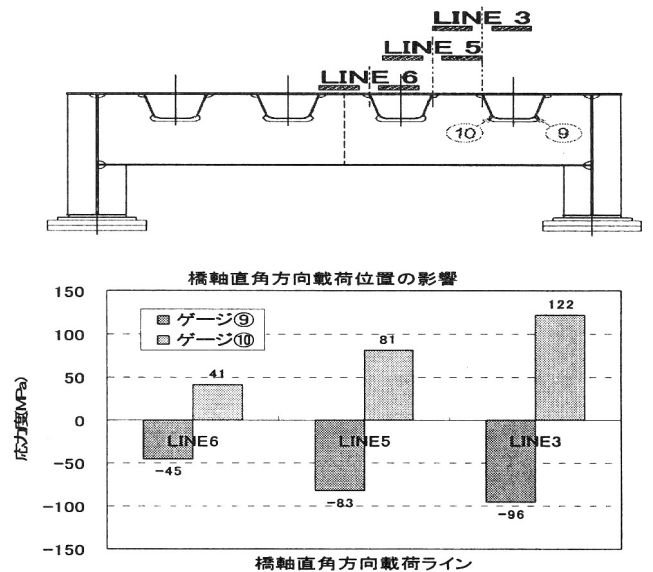
図-7 横断方向影響線載荷に対する着目部の応力変化

次に、横断方向に載荷位置を変化させた着目部の応力変化を、図-7に示す。橋軸方向の載荷位置は、図-5のF点(添接版上)のラインである。着目しているUリブから横断方向に離れると、応力が低下する傾向にある。隣接Uリブの載荷では、発生応力が1/3程度となる。この結果は、実橋において、タイヤ載荷位置からずれると疲労き裂発生頻度が大幅に低下する傾向と一致している。

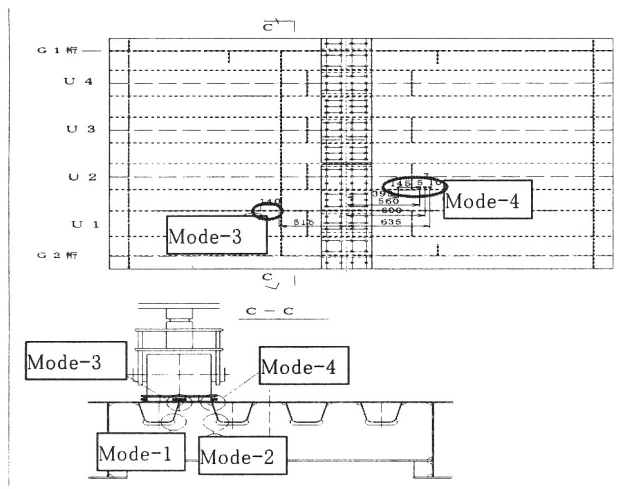
図-8 試験終了時のき裂発生位置

載荷荷重 118kN で、96万回(48 万往復)輪荷重走行させた。載荷時間は、2万回(1万往復)当り、約6時間である。その結果、以下の4モードのき裂が発生した。き裂発生位置を、図-8 に、き裂発生状況を図-9 にそれぞれ示す。

- ①Mode-1、②Mode-2: 着目しているUリブと横リブ交差部スカーラップの廻しの溶接Uリブ側止端を起点として発生し、Uリブウェブに進展したき裂(写真-8)
- ③Mode-3: 載荷直下の、Uリブとデッキプレート溶接の不溶着部を起点として発生し、デッキプレートに進展したき裂
- ④Mode-4: 載荷直下に隣接したUリブのデッキプレート溶接のデッキ側止端に発生したき裂

Mode-3 は、デッキプレートとUリブとの溶接部不溶着部を起点に、デッキプレート板厚方向に進展したき裂である。き裂は、平面位置では、載荷直下のUリブウェブ溶接線の横リブ交差部近傍に位置している。溶接ビードの内面にき裂は位置するため、目視での発見は不可能であり、試験終了時に超音波探傷試験(UT)で発見した。このき裂は、湾岸線新浜寺大橋で発見された、デッキプレート貫通き裂のモードと一致している。削り込み調査の結果、き裂長は $L=140\text{ mm}$ 、き裂深さ(削り込み深さ)は最大 5 mm である。

Mode-4 はデッキプレートとUリブとの溶接止端部を起点に、デッキプレート板厚方向に進展したき裂である。76 万回走行時点UTで発見された。試験終了後の削り込み調査の結果、き裂長は $L=250\text{ mm}$ 、き裂深さ(削り込み深さ)は最大 8 mm である。平面位置では、き裂は隣接したUリブの縦リブ支間中央の密閉ダイヤフラム付近に位置している。これは、Uリブどうしの間隔が 250 mm と実橋に比べてやや短く、載荷板(幅: 200 mm)のエッジが、損傷箇所の溶接線直上に位置し、加えて載荷板のエッジに載荷応力が局部的に集中する傾向にあることから、過大な荷重状態が要因と考えられる。

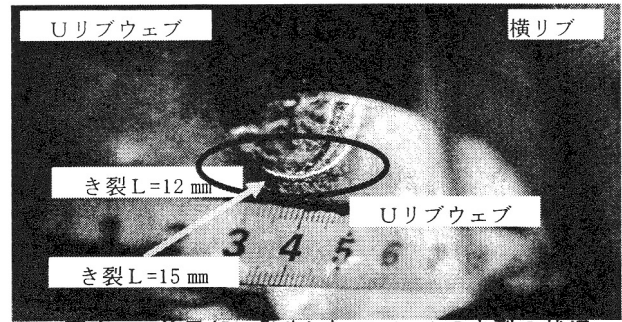
Mode-1、2とも、69 万回で発見された。目視では確認できなかったが、磁粉探傷試験を実施した結果、き裂が確認された。き裂長は、Mode-1 が $L=12\text{ mm}$ 、Mode-2 が $L=20\text{ mm}$ である。試験終了時までには、進展は確認されなかった。

写真-8 着目部に発生した Mode-1 のき裂の状況
