既設鋼床版の合成鋼床版化による疲労耐久性向上に関する研究

Improvement of Fatigue Durability of Orthotropic Steel Deck by changing into Composite Deck

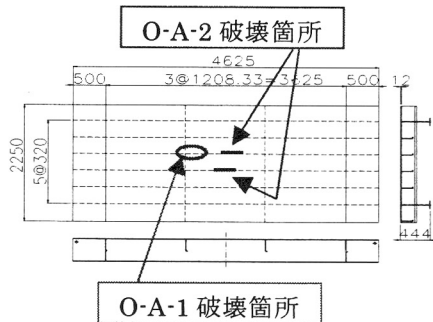
図6 O-A 破壊箇所

O-Aの破壊箇所を図6に示す。O-A-1ではFSMを設置しておらず、O-A-2では着目点である縦リブ・横リブ交差部で破壊が起きなかったためにFSMで亀裂を感知することが出来なかった。

O-A-1については輪荷重直下のrib2とCB3との溶接部のrib2下端すみ肉溶接CB3側止端部（図7の①）より亀裂が発生した。疲労亀裂は39万往復の時に目視で確認した。亀裂は横リブから縦リブを引き離すように進展し（図7の②）、その後デッキプレートから縦リブを引き離すように亀裂が進展した（図7の③）。亀裂は比較的短時間に進展し、脆性的に破壊に至った。溶接部の断面を確認すると、ルート部からのど厚方向に亀裂がみられた（図8）。亀裂発生の原因を考察する。輪荷重の走行に伴う縦リブのねじり変形が横リブによって節となる。そのために縦リブ・横リブ交差部のバルブプレート先端部の溶接部に応力が集中し亀裂が発生したと考えられる。

O-A-2については輪荷重直下のrib2とデッキプレートとの溶接部と、rib3とデッキプレートとの溶接部より亀裂が発生した。疲労亀裂は走行終了時の54万往復の時に目視で確認した。亀裂はルート部より発生して、のど厚方向に進展している。亀裂発生箇所がO-A-1と異なった原因として、O-A-2の縦リブと横リブとの溶接部の溶接形状がO-A-1と比較すると良好だったため、溶接部の疲労強度が高くなったと考えられる。

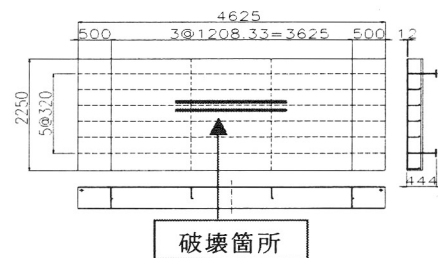
図9 O-B 破壊箇所

O-Bの破壊箇所を図9に示す。O-B-1、O-B-2共に輪荷重が跨いで載荷したrib2・デッキプレート交差部のデッキプレート側の溶接止端部より発生した。

デッキプレートの局所的な板曲げ変形（図13）により縦リブ・デッキプレート交差部に高い応力が発生し、亀裂の原因となると考えられる。O-B-1とO-B-2の亀裂発生回数が大きく異なるが、その原因は輪荷重を200kNにした

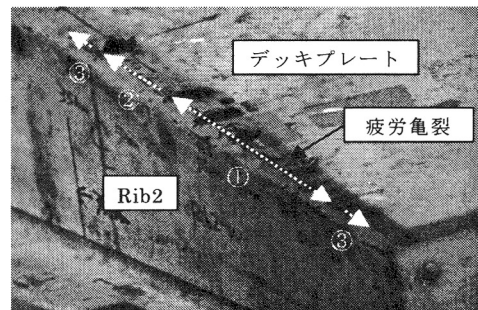
図10 破壊状況 (O-B-1)

O-B-1については亀裂をFSMによって36万往復で検出し、41万往復で亀裂を目視で確認した。亀裂は溶接止端部に沿って図10の矢印の方向に進展した。亀裂は輪荷重の移動範囲全域にわたり発生した。試験終了後デッキプレート上面に亀裂を確認した。溶接部断面を観察すると、デッキプレートを貫通している亀裂であると確認できた（図11）。合成鋼床版化の際、デッキプレートが型枠の底板代わりになる。このような貫通亀裂が生じた場合、亀裂部から漏水が懸念される。したがって、このような亀裂が発生する前に合成化による補強が必要であると考えられる。

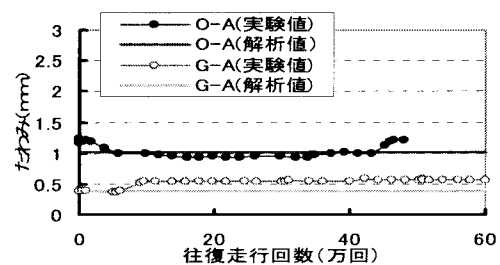
図12 たわみ経時変化(コースA)

橋軸方向中央に載荷したときの床版中央の活荷重たわみ経時変化を図12に示す。合成鋼床版化によってたわみが1/2~1/3となっている。また、O-Aは走行回数が増加するにつれ、たわみが増加している。それに対し、G-Aはたわみが一定である。なお、G-Aにおいて6万往復以降急激にたわみが増加し解析値より大きな値を示したが、これは、デッキプレートとSFRCの剥離が原因と考えられる。

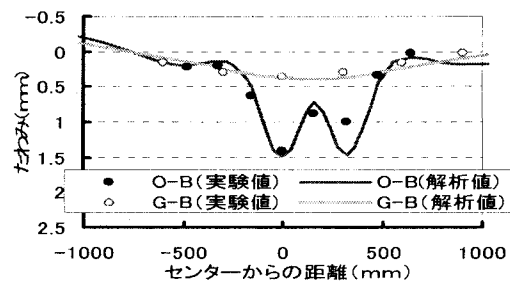
図13 たわみ分布 (コースB)

コースBにおいて橋軸方向中央に載荷したときの橋軸直角方向のたわみ分布を図13に示す。図11のセンターからの距離480mm、160mm、-160mm、-480mmの位置には縦リブが存在する。ダブルタイヤの輪荷重が縦リブを跨いで載荷したことにより、O-BはデッキプレートがW型に板曲げ変形している。一方、G-Bには局部変形がみられず滑らかなたわみ形状である。以上のことから、合成床版化によってデッキプレートの剛性が上がり、荷重分散性が向上したと考えられる。

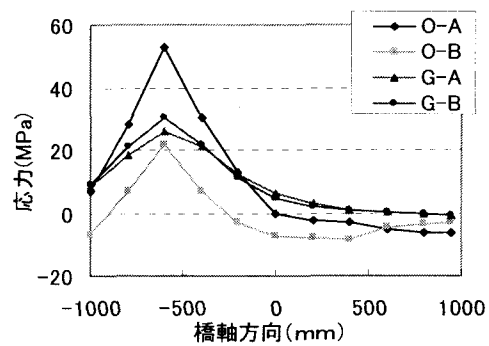
図 14 縦リブ下フランジ影響線 (着目図 16 の①)

ひずみの測定位置は図 16 の①である。rib2・CB3 交差部のすみ肉溶接止端部より CB2 側に 10mm の位置の橋軸方向のひずみを測定している。測定点①の影響線を図 14 に示す。測定点①近傍で O-A-1 において疲労亀裂が発生した。O-A については、交番応力が生じていることが分かる。CB3 上載荷 (-600mm) のとき CB3 のたわみにつられ引張応力が発生するが、中央載荷 (0mm) では rib2 自身のたわみと横リブの拘束のため圧縮応力が発生すると考えられる。合成鋼床版についてみると、交番応力は発生していない。発生応力範囲は O-A で 59MPa、O-B で 30MPa(O-A との比 0.51)、G-A で 27MPa(O-A との比 0.46) であった。走行位置の影響によって 50%、合成化効果として 50% 程度の応力低減が見られた。

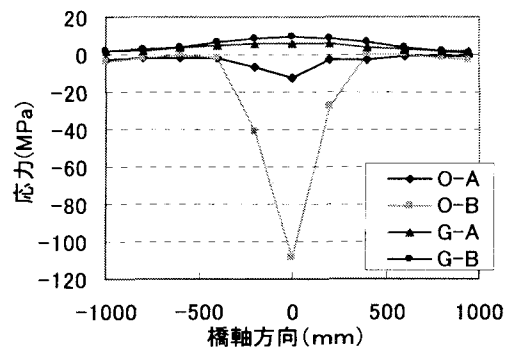
図 15 デッキ下面影響線(着目図 16 の②)

ひずみの測定位置は図 16 の②である。Rib2・デッキプレート交差部のすみ肉溶接止端部より 10mm の位置の橋軸直角方向のひずみを測定している。測定点②の影響線を図 15 に示す。測定点②近傍で O-B において疲労亀裂が発生した。O-B では、ダブルタイヤがリブを跨いで載荷することによる局所的な板曲げ変形によって、輪荷重が直上を通過する際に大きな圧縮応力が発生している。一方、合成鋼床版は小さな引張応力が発生しており、局所的な変形ではなく板全体として挙動していると考えられる。発生応力範囲は O-B で 108MPa、O-A で 12MPa(O-B との比 0.11)、G-B で 8MPa(O-B との比 0.07)、G-A で 4MPa(O-A との比 0.33) であった。合成化効果として 90% 以上の応力低減が見られた。走行位置の影響によっても発生応力範囲は大きく異なることから、デッキプレートの貫通亀裂は輪荷重がリブを跨いで載荷することによる影響が大きいことが確認された。
