高靱性セメント複合材料で上面増厚した鋼床版の水中環境下の輪荷重走行試験

Wheel Running Test in Water Condition of ECC Overlay Reinforcement Method on Steel Deck Plate

This study focused the effects of water accumulation on structural performance of steel-ECC composite deck structures. Wheel loading fatigue test was conducted using a steel-ECC composite deck specimen, in which the depth of water accumulation was adopted as an experimental parameter. In the loading test, pressure sensor was equipped in the specimen to record water pressure increase during loading. As a result of the test, it was found that anti-fatigue property of the specimen was secured when shallow water layer was maintained on the top of the ECC component. However, anti-fatigue property was rather remarkably deteriorated when the specimen was completely depressed under water. This deterioration followed water pressure increasing in the specimen, which appears to be a primary mechanism of the phenomena.

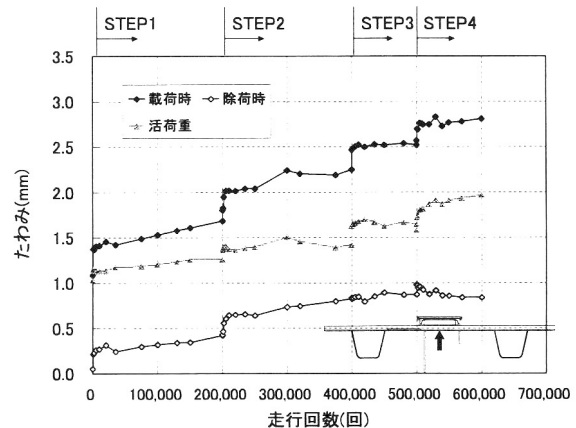
図-5 たわみの経時変化

STEP4では、STEP1~3までと異なり、鋼床版たわみおよび鋼床版ひずみのいずれも急速に増加した。開始直後に側面部から気泡が発生し(100回程度で消失)、9千回(累計50.9万回)にはN側走行部近傍から水の噴出しが観察された(写真-3)。また、5万回(累計55万回)からSTEP4終了までS側でも水の噴出しが観測された。写真-2に水の噴出し状況を示す。

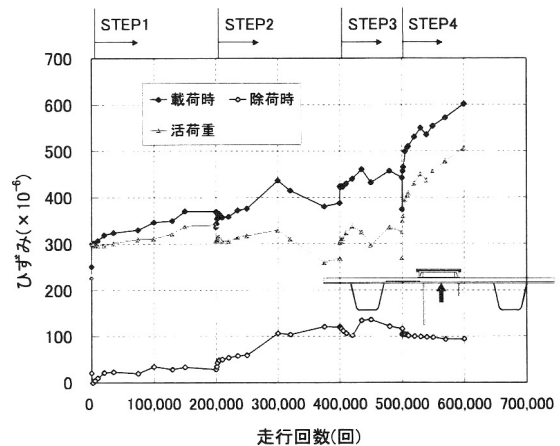
図-6 ひずみの経時変化

STEP2では、端部に20mm程度の高さで水を滞水させた状態とし、荷重を84kNまで引き上げて20万回の載荷を行った。累計30万回の前後で、鋼製ブロック下のベニヤが抜けるなどして荷重が偏載した可能性が高く、載荷点直下のひずみが一時的に安定しなかったが、たわみやひび割れに大きな変化は認められなかった。

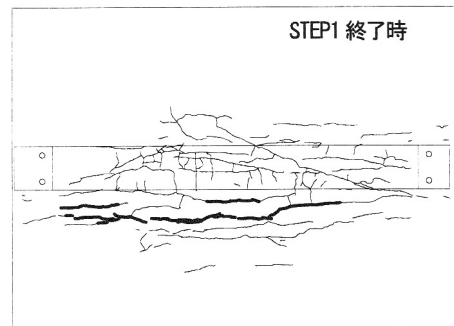
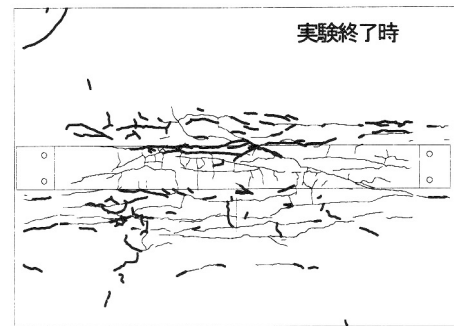
図-7 ひび割れ状況

STEP1 では、水張りを行う前の初期載荷によって、図-7 に示す位置でひび割れが発生した。ひび割れ幅は 0.04mm 程度であり、ECC のひび割れ幅と繊維の架橋応力の関係⁹⁾から、ひび割れ部における ECC は引張力を負担していたと思われる。その後、ECC 表面に水を滯水させて試験を行ったが、ひび割れから水が浸透する様子が伺えた。試験中は、ECC 内部に水が浸透することや、ECC 表面からの揮発などによって水量が減少したため、適宜水を追加して、常に ECC 表面に 1mm 程度滯水する状態にした。STEP1 終了時点では、ひび割れ幅を含めて、大きな変化は見られなかった。ただし、STEP1 では走行ライン下面の ECC 表面の不陸によって試験機に過大な負荷がかかったため、STEP2 に移行する際に、ECC 表面を乾燥させた後、エポキシ樹脂にて ECC 表面の不陸調整を行った。

STEP3では、STEP2と同じ水張りの状態で荷重を98kNまで引き上げた。たわみおよびひずみには大きな変化が認められなかったが、STEP3終了間際には、走行部付近からECCの成分が流出したと思われる白濁水が観察された。また、終了後に行った水抜きでは、走行部付近に乾燥しない箇所が確認された。STEP3までの最大ひび割れ幅は、いずれも0.06mmだった。

表-5から、STEP3までは、たわみ、ひずみのいずれも概ね安定していることがわかる。また、図-7から、既往の実験²⁹⁾と同様に、ECC表面のひび割れは載荷荷重の上昇により増加するが、ひび割れ幅は最大で0.06mmと既往の実験²⁹⁾と同レベルであり、前述の理由によりECCの引張性能が確保されていたと思われる。これは、ECCが粗骨材を使用せず、細骨材の粒径も小さいために、一般的なRC床版の水張り疲労試験で生じる摺磨きの影響が小さいことも一因であると思われる。また、別途実施したECC単体を対象にした水中での曲げ疲労試験においても、ECCの疲労破壊までの回数は気中環境と比べて低下するが、その低下の程度は著しいものではないことが確認されており、ECCの材料疲労耐久性は、水の影響による低下度合いは普通コンクリートと同等かまたは小さいものと推測される。また、これらのことから、ECC表面および下面に流水がある状態でも、本工法のシステムとしての疲労耐久性も、既往のRC床版等と比較して大きく低下しない可能性が高いと思われる。

(注) 太線は初期載荷で生じたひび割れ

(注) 太線はSTEP2以降で生じたひび割れ

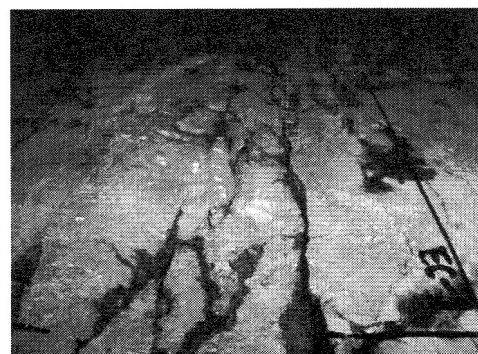
写真-3 載荷版直下の最終状況

実験終了後に走行ライン下の樹脂を剥がしてECC表面を観察したところ、既往の実験結果²⁹⁾とは大きく異なり、主桁支間中央付近のECCが割れている状態が確認された(写真-3)。割れは、走行方向と平行に生じていた。また、割れている部分近傍のECCの表面は、樹脂に付着した状態で2~3mmの厚さで剥離していた。

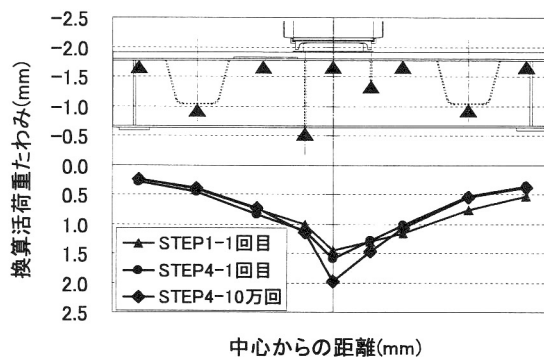
図-8 たわみ分布

これに対し、STEP4では、図-8、図-9からわかるように、

載荷点直下のたわみおよび鋼床版のひずみが大きくなり、分布の勾配が急になっている。既往の実験において、鋼床版単体の場合はECC合成後と比較して勾配が急なことが確認されており⁹⁾、このことから、合成効果が小さくなり、鋼床版単体の挙動に近い状態になっていることが伺える。STEP3までは、このようなことが確認されなかったことから、ECC表面および側面を水で覆い、かつ支圧応力の大きい荷重ラインのECC上面を樹脂で被覆したため、輪荷重載荷の際にECCと鋼床版間に滞水した水の圧力が上昇した可能性があると思われる。

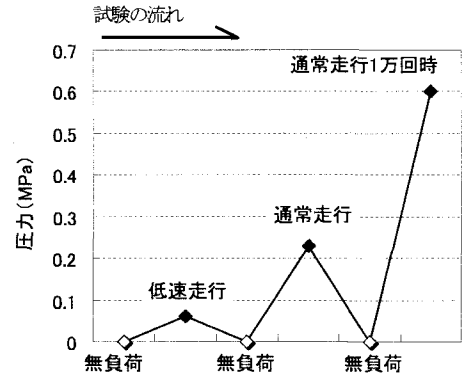
図-11 圧力の推移の模式図

圧力計の変化の模式図を図-11に示す。圧力計は、荷重初期は値が安定しないが、輪荷重走行を行うことで安定した。これは、荷重初期は、水が圧力計周辺に十分に浸透していないが、走行の繰り返しにより浸透するためと思われる。安定した後は、荷重が作用しない状態では静水圧にほぼ等しい値(約1.5kPa)となり、静的荷重の際も荷重が頂点に達した際は圧力が上昇するが(約7kPa)、そのまま荷重を保持した状態では、静水圧と等しい値まで徐々に低下した。これに対し、輪荷重走行の際には、図-11に示すように最終的に0.6MPaまで上昇した。特に、徐行走行と通常走行でも圧力の値が異なり、速度の影響を受けることが確認された。また、荷重の走行位置と圧力計の値の関係を図-12に示す。このように圧力は、輪荷重が近づくにつれて上昇し、離れるとゼロになる挙動を示すことが図-12からも明らかである。3箇所の圧力が異なるのは、周囲の水の滞水状況や空隙の分布状況

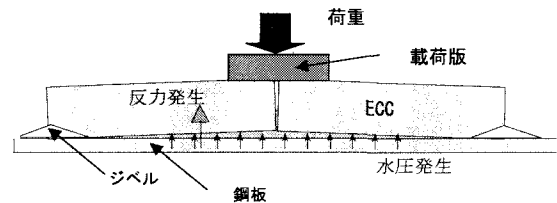
図-13 破壊メカニズムの例

本実験で得られた結果から、例えば図-13 に示すような ECC の破壊メカニズムが考えられる。鋼板と ECC 間に水が介在して、ECC の上面まで水が満たされた状態で荷重が作用した場合、載荷部分の近傍の水には、載荷荷重を設置面積で除した圧力が発生すると思われる。ECC の水圧が Pascal の原理により載荷部近傍に等圧で作用して、橋軸直角方向で PL ジベルを支点とした固定梁に等分布荷重で作用すると仮定すると、発生する水圧による曲げモーメントが、ECC の破壊抵抗曲げモーメントを上回るときに破壊することが想定される。また、ひび割れ内部に浸透した水に生じる間隙水圧の繰返しも上記に複合して、損傷が進行すると思われる。実際の境界条件は複雑であり、ECC と防水層間の摩擦やわずかな空隙等により水圧は載荷部から離れるに従い低下すると思われるが、概ねこのような状態が発生して、ECC の破壊に至ったものと推測される。また、本実験は、鉄製の載荷版を使用しているため、拘束効果が高いと考えられるが、大型車のダブルタイヤを想定した載荷方法で試験した場合には、タイヤ間での拘束がないため、破壊がさらに進行し易くなる可能性がある。
