鋼板・コンクリートサンドイッチ床版の空隙深さの検討

Study for air void thickness in steel-concrete sandwich deck

安東 祐樹*, 船谷 智浩**, 三田村 浩***, 松井 繁之****

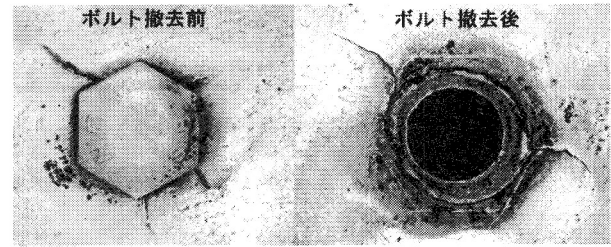
調査結果から、空隙が6mm以上の場合に亀裂が発生していた。また、その亀裂も、ボルト接合部の上鋼板のみに亀裂が発生していた。

ここで、上鋼板ボルト接合部に亀裂が確認された箇所では写真-1のようにボルト接合部を中心として放射状に亀裂が発生しており、その亀裂長さは10~20mmであった。この箇所の周りを上鋼板から撤去すると右側写真のように上面鋼板は円状に完全に押し抜かれた状態で破断

写真-1 上面鋼板ひびわれ状況¹⁾

これらより、ボルト周りに空隙が存在した状態で活荷重がボルト上ないし、その周りを通じた際に接合部の鋼板が局所変形し亀裂が発生したと考えられ、床版全体の変形によって発生したものではないと考えられる。

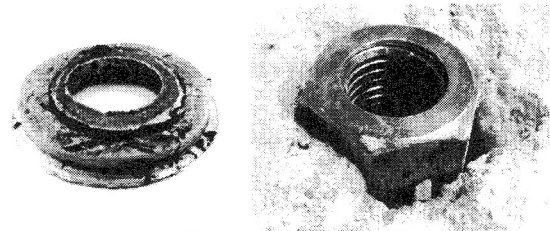
していた。この円形部を摘出してみると、写真-2に示すように、ナット上部の円形リングと一致していた。

ボルト周り摘出後 高ナット形状
写真-2 ボルト周りの状況と高ナット形状

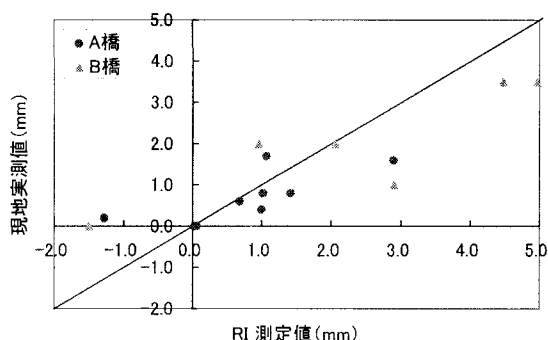
この時点では、RI法が最も現場向きであると考え、実際の現地にて適用を試みた。適用結果を図-7に示す。図より、現地実測に対しRI法での測定結果には±1mmほどの誤差があり、鋼板損傷の閾値となる1mm近傍では、測定値と最大で2mmの誤差があった。また、計測値も実際の値よりも大きくなったり、小さくなったりと相関が得られ難い。これらの要因は、内部の空隙が均一でないために、このような差異が生じたと類推される。さらに、今回用いた機械では得られた空隙深さが300mm角の平均値となるため、それより小さな空隙範囲を探索するには適用が難しい。以上より、RI法で本床版の不特定位置の空隙を探索することには限界があると判断した。

図-7 RI法による現地計測結果
