腐食に関する補修補強

羽子岡爾朗
横河工事株式会社

「鋼橋の腐食と疲労に対する補修補強」講習会

“鋼橋の腐食損傷事例と補修補強対策”

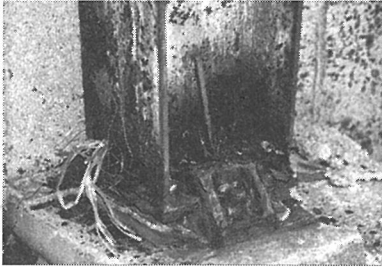
(5) 支柱基部の腐食・断面欠損

河川下流の嵩上げ用支柱基部で、潮の干満により水没を繰り返している。
河川改修で撤去が予定されている橋梁である。

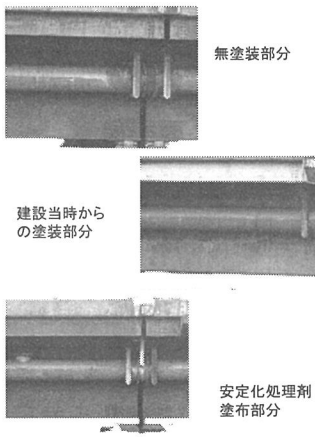
約40年経過 塗り替え時に無塗装とした。支承交換(亀裂対策)

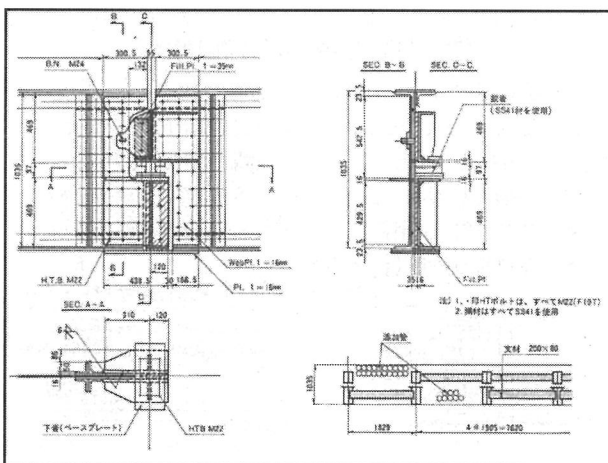
掛け違い支承構造とする

- ヒンジ部の主桁ウェブのリベット孔を利用するため、製作材との孔あわせに注意を要する。

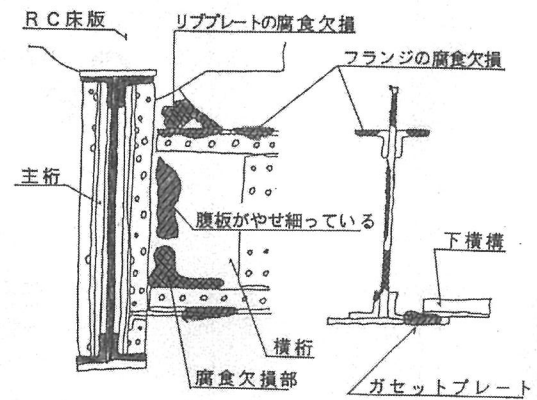
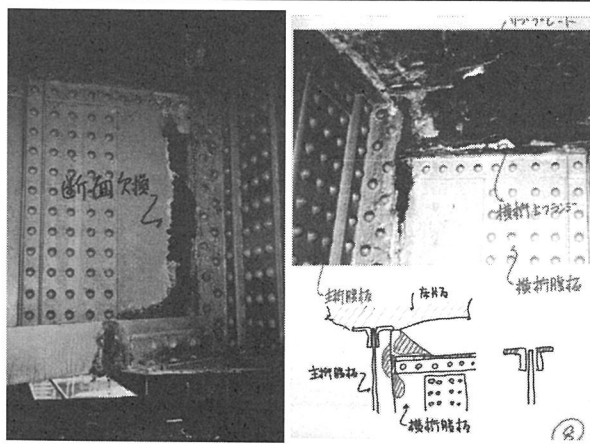
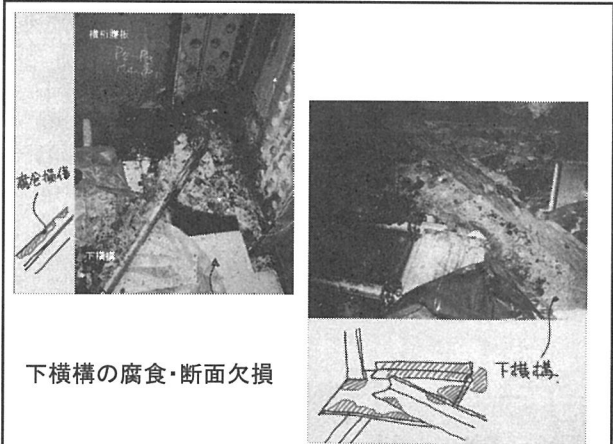
4.2.2 腐食損傷状況

- 歩車道境界部から漏水し、横桁の腐食があった。
 - 表面的には僅かと見えた。
 - 腹板の表面さびをたたき出すと既に腹板高さの約1/3の断面欠損があった。
 - 下横構の断面欠損
-

- 横桁は縦桁を支持し、主桁に荷重を伝達する部材である。
 - 正月前の長期間の現場無作業状態での安全確保が難しい。
 - 応急処置が必要である。
 - 補強のために横桁腹板の継ぎ手を解放することは困難である。

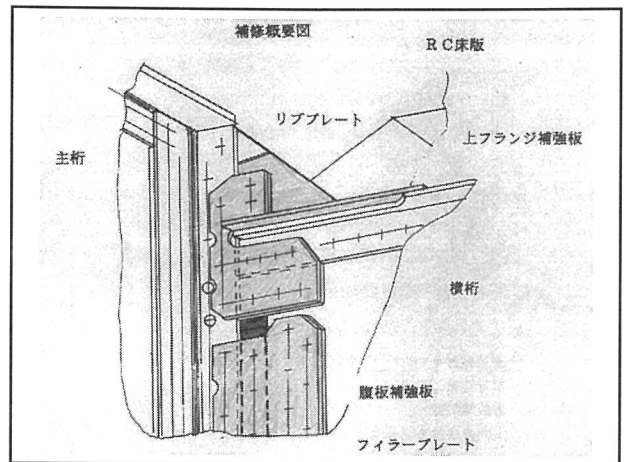
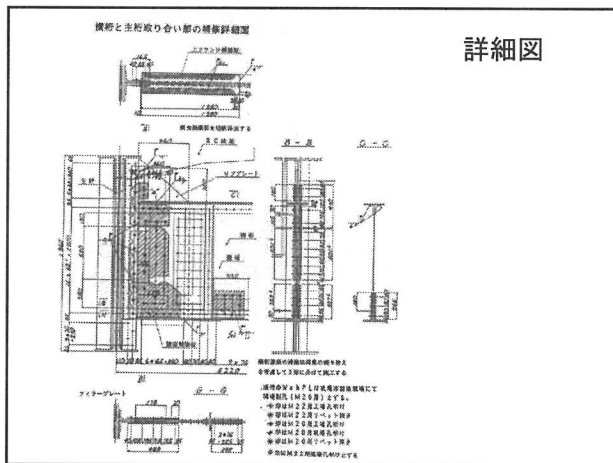
4.2.3 補強方法

- 交通供用下
- 横桁の荷重を支持する仮受け設備の設置が困難である。(河川上)
- 溶接によるあて板は、既設構造はリベットのため、継ぎ手の併用は困難・材料・現場溶接であることから品質の確保が困難である。

- 横桁のあて板を1/3に分けて順次盛り替えていく。
