## 常盤橋の診断・補修と維持管理技術

### Diagnosis, repair and maintenance of Tokiwabashi

○植野 芳彦\* 渡辺 浩\*\* 原田 浩司\*\*\*

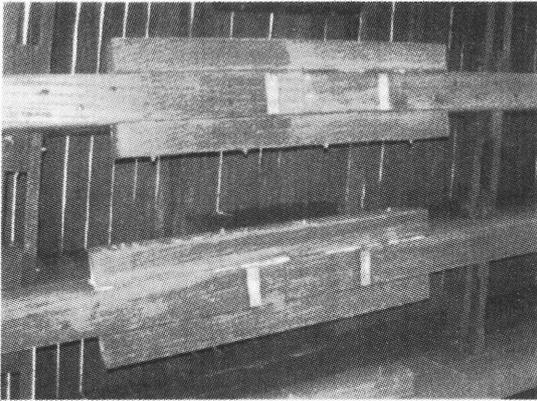
第二に特殊な継手である。主部材の接合部では、添接材に鋼板を使用せず、写真-4のようにボンゴシ製の添接材により接合されるものが多い。この部位は構造上の弱点となるが、雨水が滞留しやすい部分でもあるため、適切な管理がなされることが望まれる。

写真-4 主桁の接合部の例

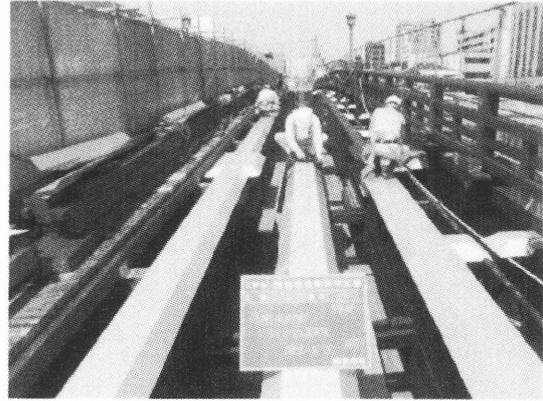
写真-5 鋼板による主桁の保護

桁橋である本橋を守るにあたっては第一に主桁材を保護しなければならない。しかしながら現状では雨水が床版材相互の隙間から浸入して主桁材に達しており、有効な雨仕舞いとはなっていない。床版を防水構造にして屋根代わりとする考え方もあるが、コストが膨大な割には上手く機能しないというリスクも小さくない。そこで写真-5のように主桁材をガルバニウム鋼板による小屋根で覆うことで雨仕舞いの改良を図った。また一部で必要となる横断方向の不陸調整にはブチレンゴムのシートを使用した。このことにより、本橋の耐用年数の延長が期待できる。

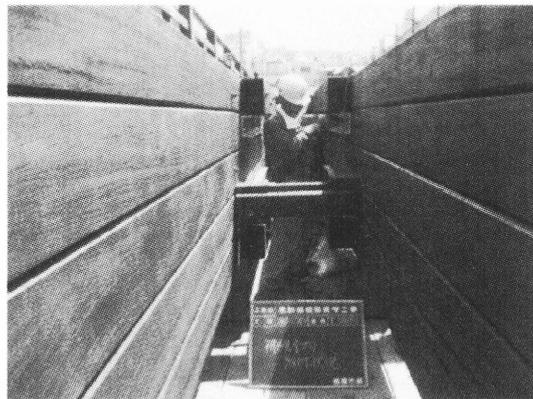
写真-6 主桁接合部の補強

本橋では8本の主桁それぞれに8カ所の接合部がある。曲げを伝達しなければならないこれらは維持管理において注目すべき部位であるが、雨水が滞留しやすいため腐朽が生じやすい部位でもある。そこで写真-6のようにこれらの接合部を鋼材で補強した。ここでは1層目と5層目には既存の添接材があることから2層目と4層目において、相互の桁を亜鉛メッキ処理されたチャン

ネル鋼とラグスクリューにより固定している。このことにより、本橋の万一の事態においても重大な被害を回避することができる。

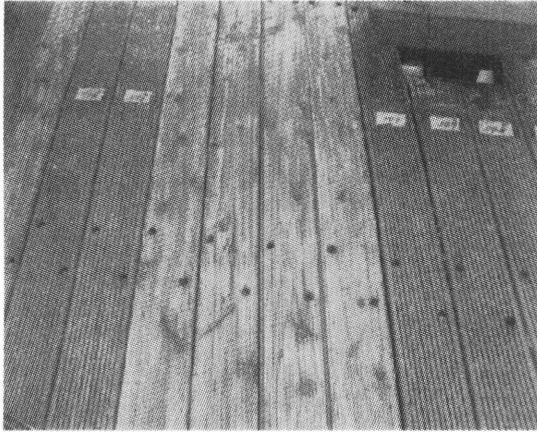
写真-7 スギ材へ交換された床版材

交換の必要があると判断されたボンゴシ床版は写真-7 のように同寸法のスギ床版に交換された。ボンゴシ床版の交換にスギ材を活用する事例はほとんどないが、以下のような総合的な検討に基づいて実施された。

これらのスギ床版材は交換直後は既存材との色あいの違いが目立ったが、これは新しいボンゴシ床版に交換された場合でも同様であり、また数ヶ月で気にならないレベルになった。また3年あまりが経過した現在健全な状態を維持しており、今後は他の橋でも検討に値する改良であると考えている。

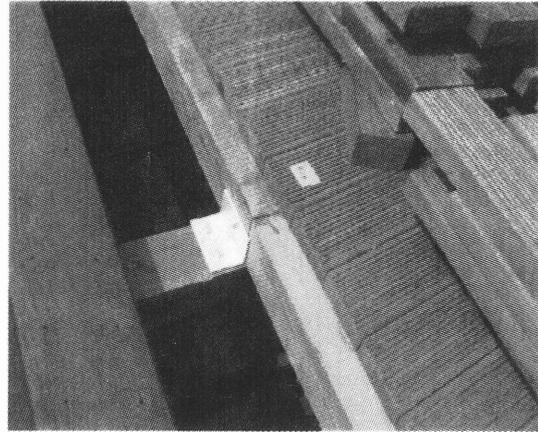
写真-8 床版材の幅員方向への分割

本橋は6mの有効幅員を有しており、これは例えば補修作業で半分が占有されても支障なく供用が続けられるほどのものである。しかしながら床版材は全幅員にわたり1部材であるため、取り外すと通行に支障が生じる。また全長7.2mである部材の入手はスギであっても難しく、作業時の取り回しも容易ではない。そこで、写真-8のように床版を中央で2分割した。ただし、中央には縦桁が存在しないため、新たに縦桁を設置している。このことにより、維持管理業務における労力やコストの軽減が期待できる。
