13年で架け替えられたトラス木橋の再組立とその変化

Re-build and Its Change of Wooden Truss Bridge which was replaced after 13years use

○軽部正彦* 藤田和彦** 築山健一** 長尾博文*** 宮武敦***
KARUBE Masahiko, FUJITA Kazuhiko, TSUKIYAMA Kenichi,
NAGAO Hirofumi and MIYATAKE Atsushi

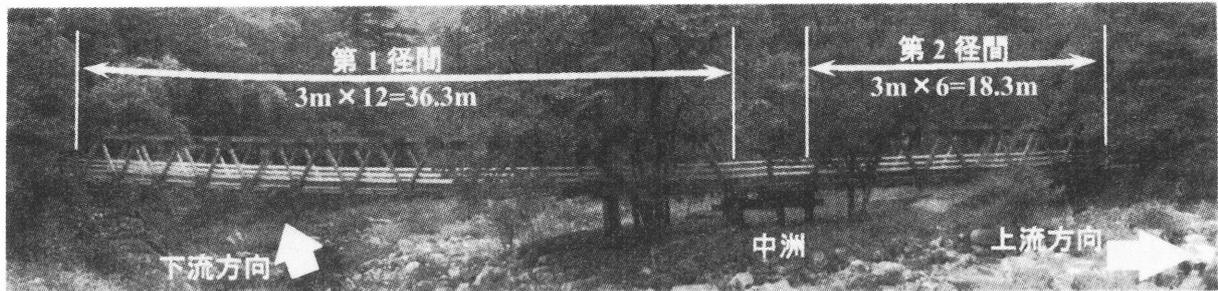
再組立した橋梁は、広島県立山野峡自然公園内に平成2年(1990年)5月に竣工し、13年後の昨年平成15年(2003年)12月に除却解体された、下路式木造単純トラス橋である⁶⁾。現在は同じ下路式鋼製単純トラス橋(角型鋼管に木装樹脂塗装仕上げ)に置き換わっている⁷⁾。架橋現地の都合から「くの字」に配置されたこの橋は、第1径間が3m×12ユニットの36.3m、第2径間が3m×6ユニットの18.3mで、両径間とも有効幅員2.3m、主構高さ2.7mである。(写真1参照)

写真1 解体前の対象橋梁の全景（2003/11/06 撮影・4枚を合成）

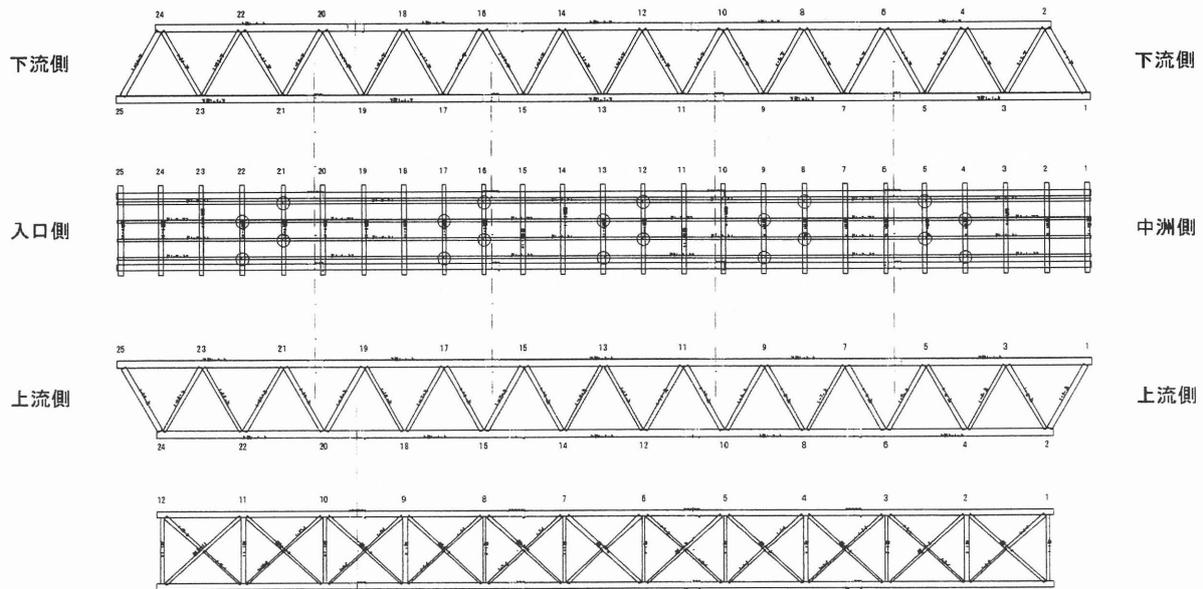
図1 構造及び部材番号（第1径間）

2003年12月の解体時には、架橋現地での調査項目として、原位置の局所気候、木部含水率、部材固有振動数(接合状態)、全体振動性状簡易測定、全体形状測定、載荷実験、移設実験を行っている⁸⁾。また解体後に広島県林業技術センター（現広島県立総合技術研究所 林業技術センター、以下林業技術センター）に改修された全部材は、2004年3月に構造部位の特定、部材形状・重量・含水率測定、PUNDIT(超音波伝播時間測定)、縦振動ヤング率測定、たわみ振動ヤング率測定を実施し、部分的な腐朽が見られた部材については、PILODYNやResistographを適用している⁹⁾。構造及び部材番号を図1に示す。

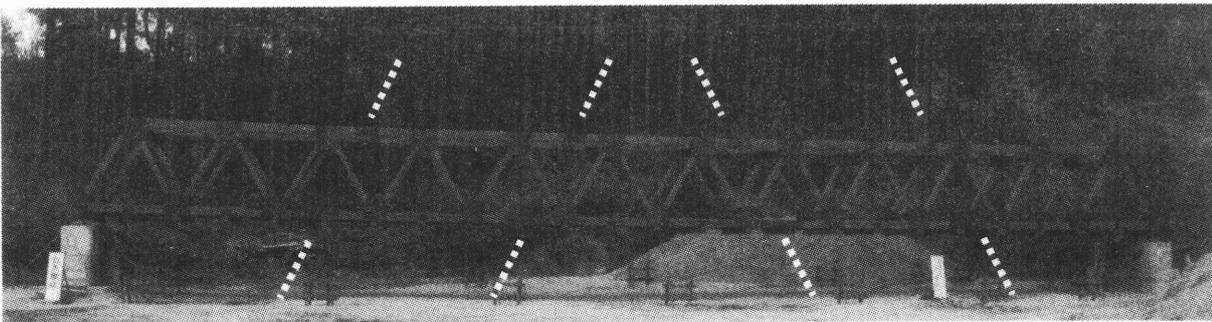
再組立は、後に予定する載荷実験との関係から、整地し水平に均されたコンクリート上に900mm角のコンクリートブロックを2段設置して橋台とした。この上に300kN容量のロードセルを4基設置し、その上に上部構造の支承金物を載せ、橋梁全体の重量と積載荷重を合わせて測定することにした。木部本体は、全長に亘って水平に準備された総足場の上に、別途ブロック単位で地組した部材を一方の橋台から順次組上げ、上部構造全体を一体化した。この後、ロードセル荷重を観察しながら支承に平均的な荷重が掛かるように足場の支保を下げた。(写真2参照)

写真2 再組立した木造トラス橋 (破線は組立ブロック分割位置)

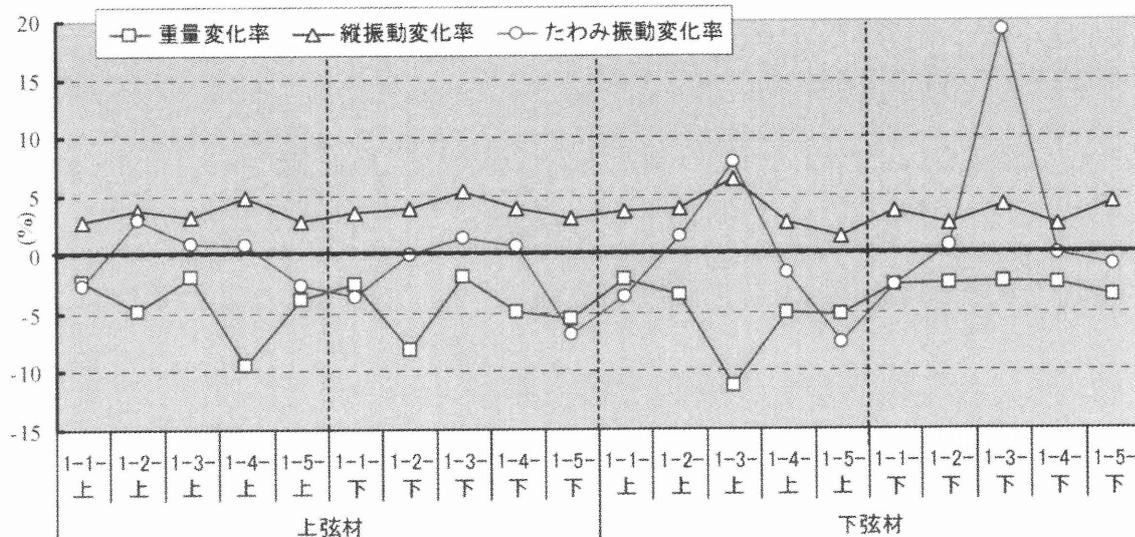
図2 部材保管前後での各測定値の変化 (上・下弦材)

解体後の部材調査を行った2004年3月を基準にとり、再組立前2007年3月の重量、縦振動、たわみ振動の各測定値の変化率を図2、図3にパーセント表示する。実験室内での保管により3~10%の重量減少があった。これは乾燥による水分減少と思われるが、これに関連して縦振動数が上昇している。たわみ振動数については、重量減少との間で一定の相関は見られず、腐朽など部材の傷みが大きかったものほど増加に転じているようでもある。

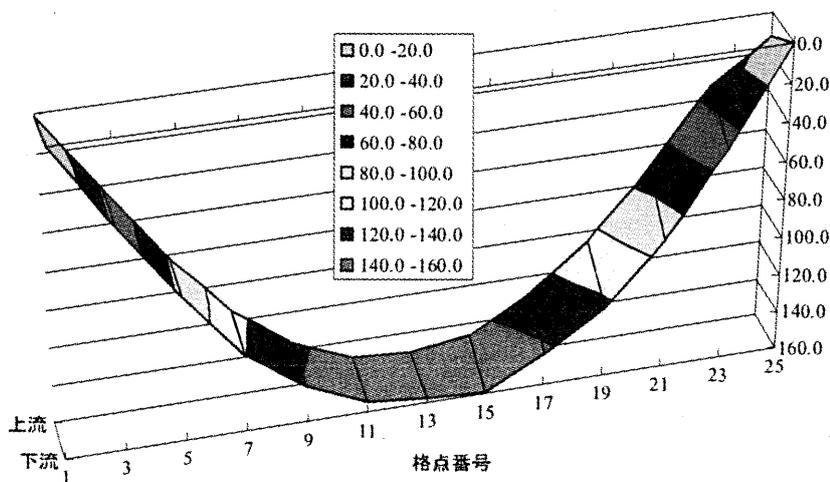
図4 足場支持解放直後の鉛直変位 (mm)

再組立を完了して、足場の支保を外した直後の形状を図4に示す。形状は鉛直変位のみを、水準測量（測定器の最大分解能は0.1mm）で測定したが、全体として滑らかに変形していることが良くわかる。再組立は水平な状態で完了したが、足場による支持を解放すると、ボルト接合部の滑り及び接合金物と木部の隙間が詰まり、滑らかな懸垂線状に垂下した。当該橋は、キャンバー（むくり量）を設定せずに製作されたために、接合部のボルトクリアランス他の遊びが自重によって押し詰まり、全体変形として観測されたものである。また、再組立時のボルト締め付けによって発生した鋼板と木材の摩擦接合が、それより大きな接合部作用力によって滑り、変形が固定されたものと思われる。この摩擦力は、屋外に組み立てられた木橋の木部材の吸放湿および鉄材料の温度変化に伴う伸縮によっても変化し、ボルト軸部の支圧接合に完全移行するまで続くものと思われる。同様の現象は1990年3月の架設時にも生じている。再組立直後の最大変位 (sag) は159.8mmであり、支間36mに対しての比率は0.44%であった。

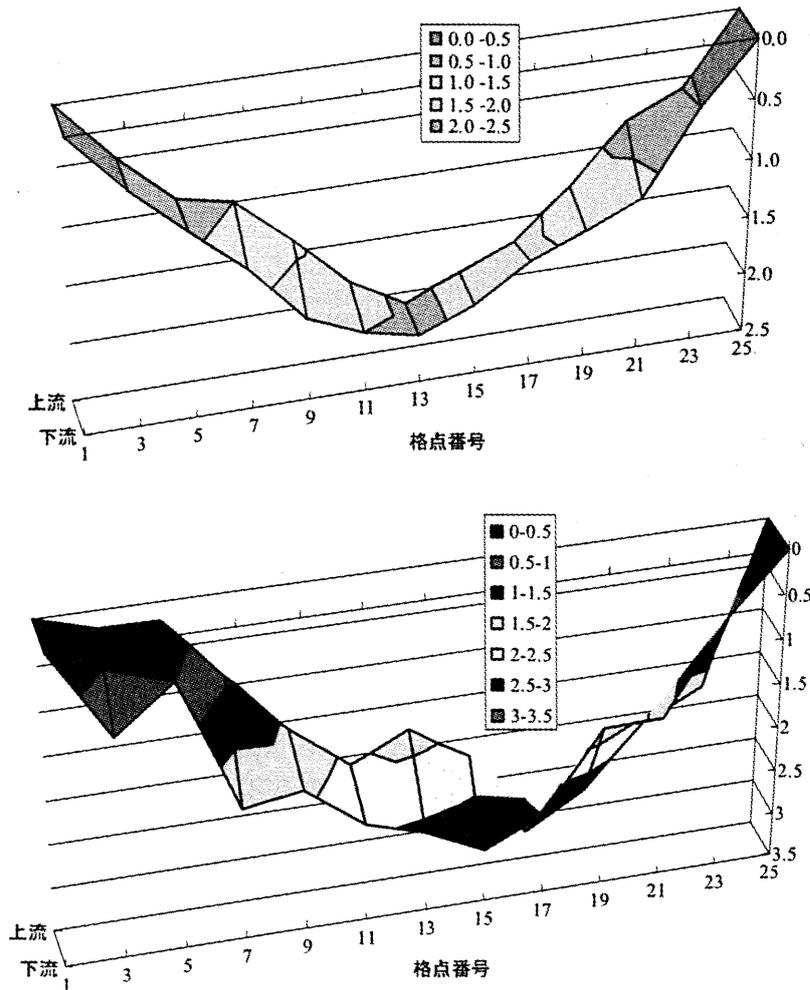
図5 荷重積載に伴う相対変位 (mm)
上は解体前の2003/12、下は再組立後の2007/03

足場支持開放の翌日、再組立後の構造性能を確認するために簡単な荷重実験を行った。実験は、支間中央の床板上にコンクリートブロック（約500kgw）二つを順次積載し、最大で約1twの荷重を支間中央に作用させ、下弦材格点金物下面の鉛直変位を水準測量によって測定した。荷重前からの相対変位として最大3.2mmの鉛直変位を生じた。解体直前の2003年12月にも同様の荷重実験（積載荷重は1,339kgw）を行っているので比較してみるとその鉛直変位の最大は2.1mmであり、荷重前後の総大変軽量は再組立後のほうが大きい。鉛直変形量を図5に示す。左右対象に振れているようであるが、絶対的な変形量は少なく、一部で連続した弦材を持ち、また立体的な構造を成すトラス橋であるために安定した挙動を示した。前述した接合部滑りや隙間がまだ残っているとも考えられるが、除荷によってほとんど回復しているようであり、今後、何回か予定している荷重実験によって継続的に検証を進める予定である。

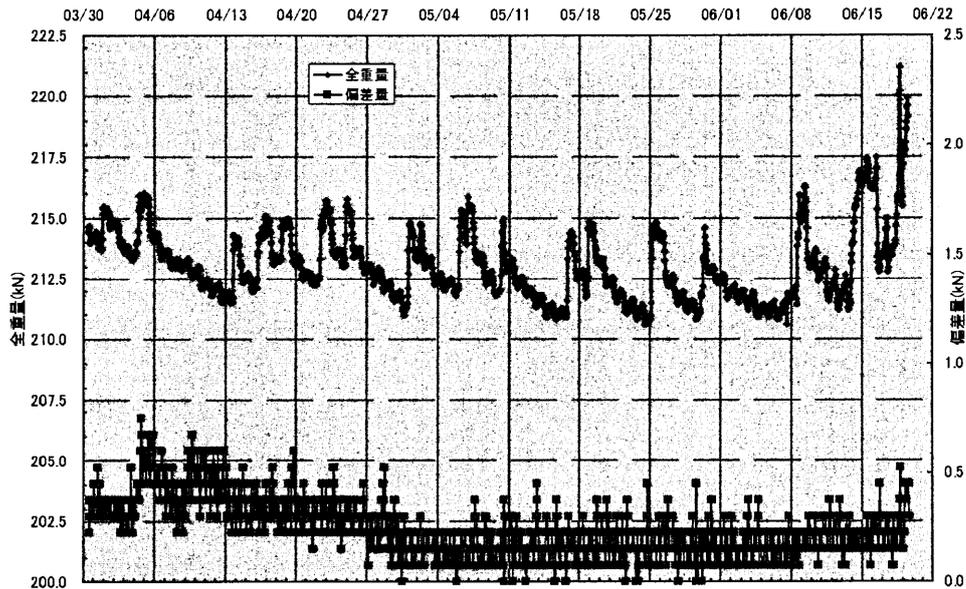
図 6 再組立した木橋の全重量とロードセル間偏差量

再組立後の全重量の変化を図6に示す。降雨による重量増加と、晴天が続いて付着水分蒸発による重量減少が観察できる6月後半からは梅雨の時期に入ったこともあって重量が顕著に増加している。図中には、4基のロードセル間の最大値と最小値の差を偏差量として併せて表してみたが、時間的経過に伴って偏差量が減少傾向にあり、接合部や部材が馴染み、変形して不整合量が減少しているものと思われる。
