湘南大橋における鋼床版の疲労対策

Replacement of pavement with SFRC to improve Fatigue Characteristic in Shonan Ohashi Bridge

菊池孝雄*，児玉孝喜**，後藤和満***

ABSTRACT Shonan Ohashi Bridge is a steel box girder bridge of 530m in length on Route 134. Eight years ago, a fatigue crack was found at the welding tip of bottom deck plate. After the full inspection of the asphalt pavement and steel deck bridge, it was found that the bridge was needed to reinforce. In order to prevent the fatigue damages caused by the heavy traffic, it was decided the position of the traffic lane should be shifted by 50cm toward the sidewalk and the steel fiber reinforced concrete (SFRC) should be laid on the existing steel deck using epoxy adhesives for the purpose of increasing the rigidity of the deck plates.

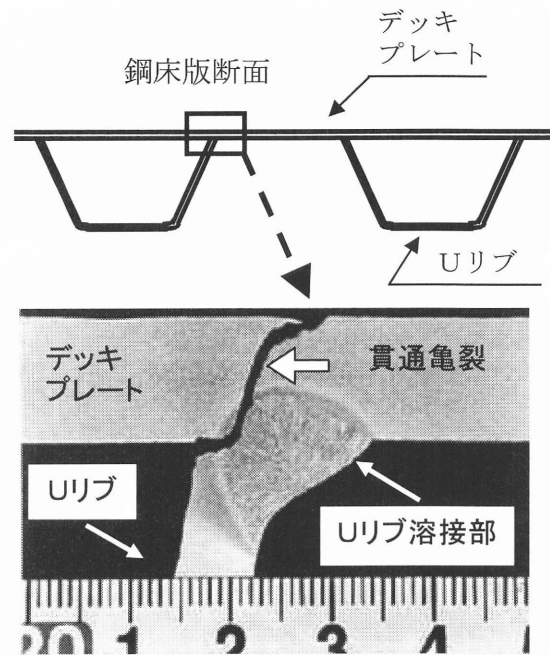
写真-1 貫通亀裂マクロ写真

平成 11 年 9 月、鋼床版部の舗装に発生したポットホールを調査したところ、鋼床版の貫通亀裂 (写真-1) が確認された。その後、超音波探傷などの調査や、並行して独立行政法人土木研究所などからの技術指導ならびに検討を仰いだ結果、亀裂の発生位置は走行車両の車輪直下であり、発生原因は車両通過時の板曲げ応力による疲労亀裂であることが判明した。そこで、発見されたデッキプレートの亀裂① (図-3) については、後述する当て板補強により対応した。

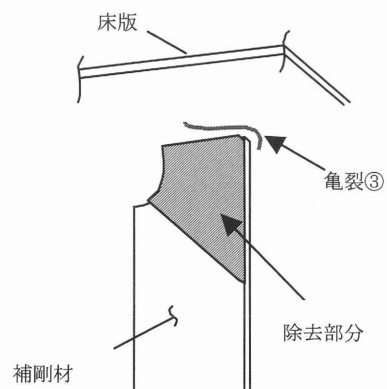
図-4 垂直補剛材溶接部の亀裂影響部除去

その後、平成 15 年度に更に詳細な調査を行ったところ、Uリブ溶接部にも亀裂②が発生し (図-3)、箱桁内部の垂直補剛材溶接部にも亀裂③が発生 (図-4) していることが判明したため、当て板補強による応急対策だけでは対応しきれないと判断し、大至急、恒久対策を進めるべく本格的な検討を始めた。(本調査結果を表-1に示す。)

箱桁内部の垂直補剛材溶接部に発生した亀裂③に対して影響部を除去した (図-4)。

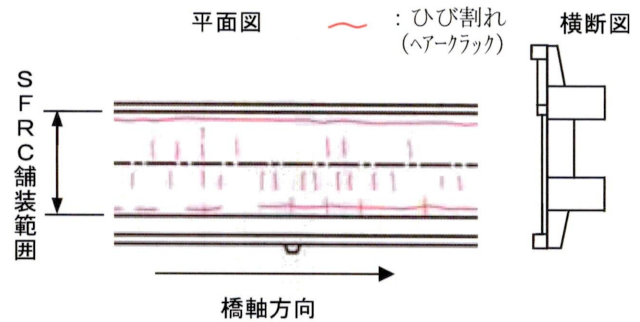
図-21 SFRC舗装のひび割れ

施工したSFRC舗装にアークラックが発生したため調査を実施したところ、図-21に示す位置にアークラックがあり、所々に最大で0.3mmのひび割れが確認された。

これは、施工前から予想していたもので、箱桁のウェブ位置に負曲げが生じるために発生したもの（橋軸方向）と乾燥収縮により発生したもの（橋軸直角方向）の2種類が考えられる。調査の結果、橋面から発生したクラックはFRPグリッドの手前で止まり、鋼床版までは到達していなかった（現場試験施工箇所における超音波でのひび割れ深さ測定結果より）。

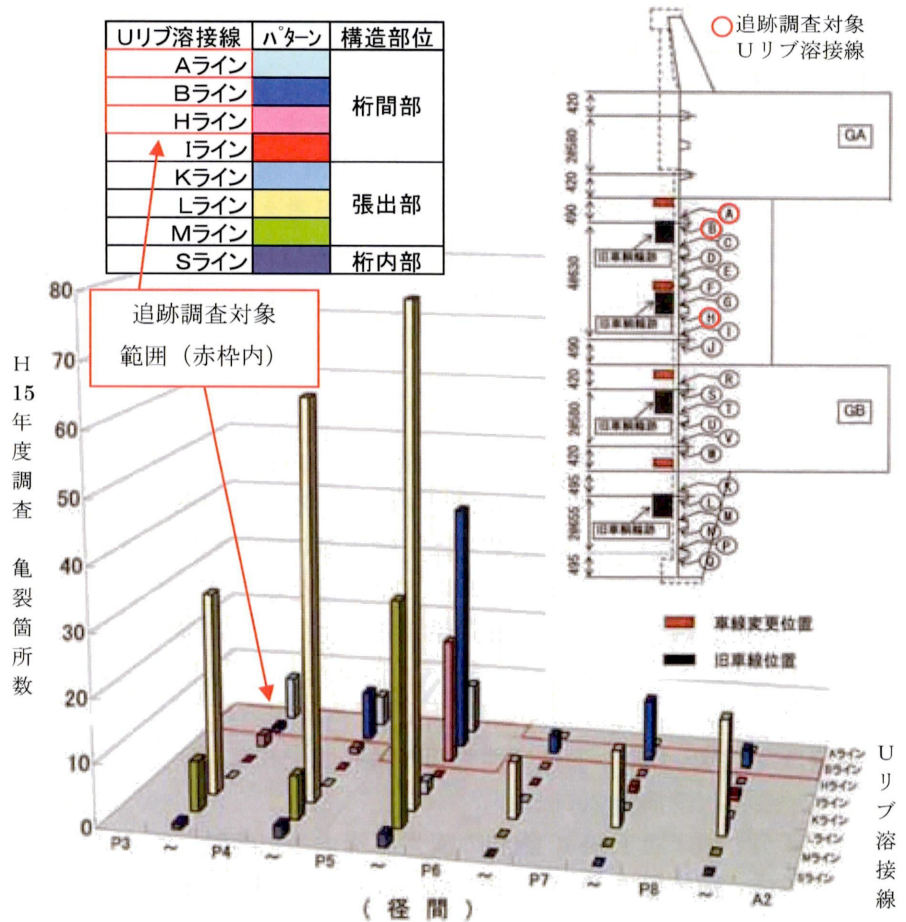
図-22 デッキプレートに発生した亀裂①の分布

SFRC舗装工事における超音波探傷調査によるデッキプレートに発生した亀裂①の分布を図-22に示す。亀裂箇所数の多

い K,L,M ラインは張出部であり、輪荷重を載せないように車線変更したので調査対象箇所から外した。この中から亀裂が多く発生している A,B,H ラインを調査対象とした。

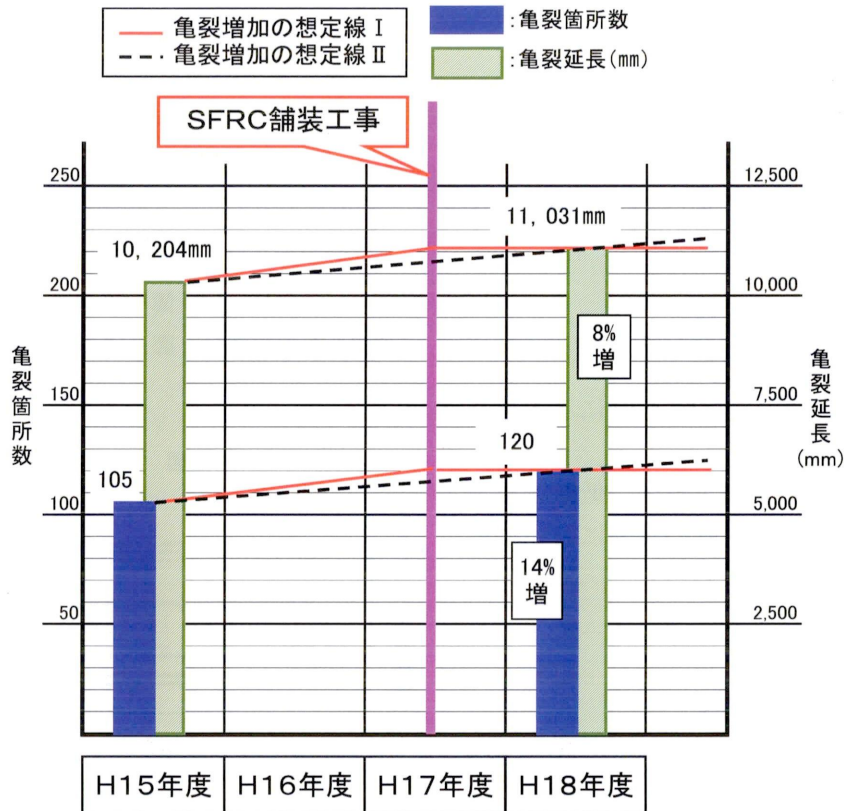
図-23 デッキプレートに発生した亀裂①の推移

SFRC 舗装工事後の亀裂①の推移を図-23 に示す。亀裂箇所数と延長は、それぞれ 14%,8%ずつ増加しているが、平成 15 年度の前回調査から SFRC 舗装工事による対策を実施するまでに 2 年経過しているため、その間に亀裂が進展していることが考えられる。亀裂増加の想定線としては、新たな亀裂は SFRC 舗装工事前に発生したもので今後の亀裂進展は無い「想定線 I」と SFRC 舗装工事後も亀裂が進展している「想定線 II」の 2 種類が考えられるが、今後の調査により亀裂が進展していないことを確認する必要がある。また、溶接補修を行った箇所において亀裂の進展は無かった。
