阪神高速道路の鋼床版疲労損傷の現状と取組み

Examination and review of fatigue damage in orthotropic steel decks in Hanshin Expressway

堀江 佳平*・高田 佳彦**
Yoshihei HORIE and Yoshihiko TAKADA

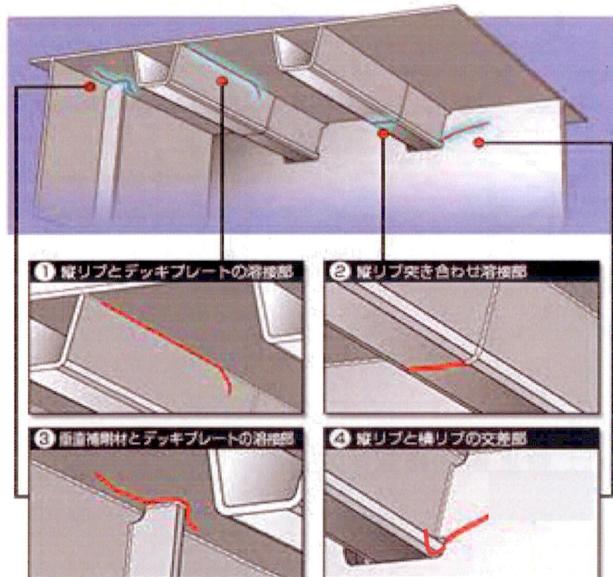
図-5 鋼床版Uリブの主要な損傷パターン

- ・縦リブとデッキプレートの溶接部デッキ貫通き裂は、阪神高速4号湾岸線の新浜寺大橋で2005年に発見され、鋼板のあて板による補修が行われている。このタイプのき裂はデッキ下面からの目視点検で発見することが困難であり、本ケースは舗装損傷の補修時に表基層を撤去した際に発見された。
- ・①縦リブとデッキプレートの溶接部き裂の損傷径間は22径間、損傷数は127箇所に及んでおり、全般にき裂の進展性が高く、最終的には床組機能を低下させる恐れがある。き裂が開口しているなど進展性が高いき裂やUリブウェブへの進展しているき裂に対しては、Uリブ部分取替えなどの応急処置を実施している。
- ・③垂直補剛材とデッキプレート溶接部のき裂は、30径間、157箇所である。デッキプレートへの進展や貫通も確認されており、き裂に誘発される舗装の損傷が懸念される。
- ・④縦リブと横リブ交差部のき裂は、35径間、302箇所とUリブの損傷タイプの内、最もき裂数が多いパターンである。
- ・⑤その他は、Uリブと端横桁ウェブとの突合せ溶接部などに発生するき裂である。

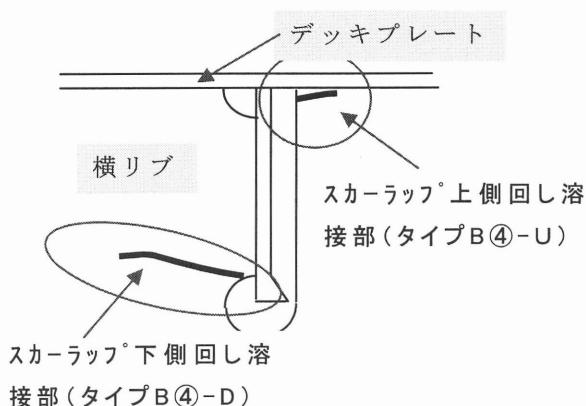
図-8 バルブリブと横リブ交差部のき裂タイプ

バルブリブに発生しているき裂は、表-2に示したようにそのほとんどが縦リブと横リブ交差部に集中している。そのき裂タイプは図-8のように分類できる。写真-1のように横リブの下側スカラップ部のまわし溶接止端部（以下、下側スカラップという）を起点に横リブ母材に伝播するき裂タイプ（以下、タイプB④-Dという）と写真-2のように、上側スカラップ部の横リブまわし溶接止端部（以下、上側スカラップという）を起点にデッキプレート側に伝播するタイプ（以下、タイプB④-Uという）である。その数は図-9のように下側のタイプB④-Uが圧倒的に多くなっている。損傷の発見されている橋梁は、いずれも1970年以前に竣工しており、供用後35年以上経過している。

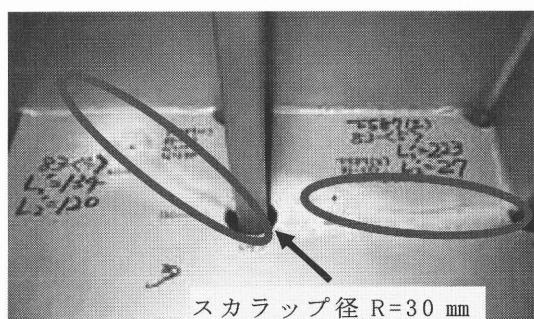
写真-1 横リブの下側スカラップ部のまわし溶接止端部を起点に横リブに伝播するタイプ（タイプB④-D）

バルブリブと横リブ下側スカーラップ部の疲労き裂（タイプB④-D）は、阪神高速道路では2002年に神戸市兵庫区に位置する神戸線明治工区（以下、「明治橋」という）で発見された。この橋梁は、3径間連続鋼床版1箱桁の4連で構成され、1969年に供用を開始している。その構造概要を表-5に示す。

その後、同タイプのき裂が他の橋でも発見され、現在、き裂数が872箇所に及んでいる。（図-9）スカーラップ半径の違いによる損傷発生（径間）数を整理すると表-6に示すとおり損傷は標準図制定前のスカーラップ半径が30mm以下の橋梁で発生している。

図-12 明治橋におけるあて板補強状況

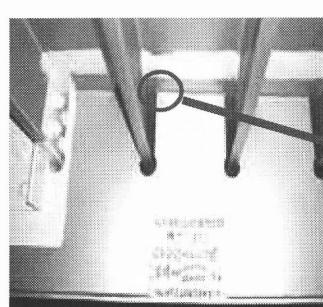
写真-2 上側スカラップ部のまわし溶接止端部を起点にデッキに伝播するタイプ（タイプB④-U）

前述の明治橋であて板補強の1年後（2004年）の接近点検でスカーラップ上側のまわし溶接部において新たなき裂（タイプB④-U）が発見された。図-12のあて板補強箇所とき裂損傷が無く未補強箇所のどちらにもき裂が発見された。その後、他の橋梁においても発見された。

発生応力が最大となる載荷位置は、横リブから橋軸方向に $L/4$ 離れた（ L ：横リブ間隔）縦リブ⑤の直上である。この時の横リブウェブ主応力分布図を図-13に示す。上側スカーラップのまわし溶接部での発生応力は 59.1 MPa と顕著な応力集中が確認された。横リブ直上載荷時（図-11）ではその現象は見られないことから、縦リブからの作用（せん断）の影響が現れていると考えられる。一方、下側スカーラップにおいても高い応力域が横リブ母材に広範囲に拡がっており、まわし溶接部近傍では上側スカーラップと同程度の 59.1 MPa となっている。

横リブ母材の高応力の分布範囲は下側スカーラップ付近の方が広いが、両部位とも溶接部近傍の発生応力はほぼ同程度であり、継手強度も等しいと考えられることからほぼ同時期に疲労き裂が発生し得ると推測される。

また、横リブでは横断方向に輪荷重の載荷位置が変わることにより、図-14に示すような交番する局部せん断変形が生じる。これにより上側スカーラップ付近の応力変動が大きくなり、デッキプレートと横リブの溶接部は交番応力状態となる。縦リブのたわみによる影響に加えて、このような輪重による局所的な変形に起因する交番高応力の累積により疲労耐久性上過酷な状況になっている。

上側スカーラップからのき裂損傷は、主に横リブの面内変形に起因すると推定された。その変形を低減させるためのせん断および曲げ剛性の向上策として、図-15に示すスカーラップを閉塞する形で縦リブと横リブとをL型アングルで添接し、横リブをせん断補強する案（以下L型アングル工という）を選定した。

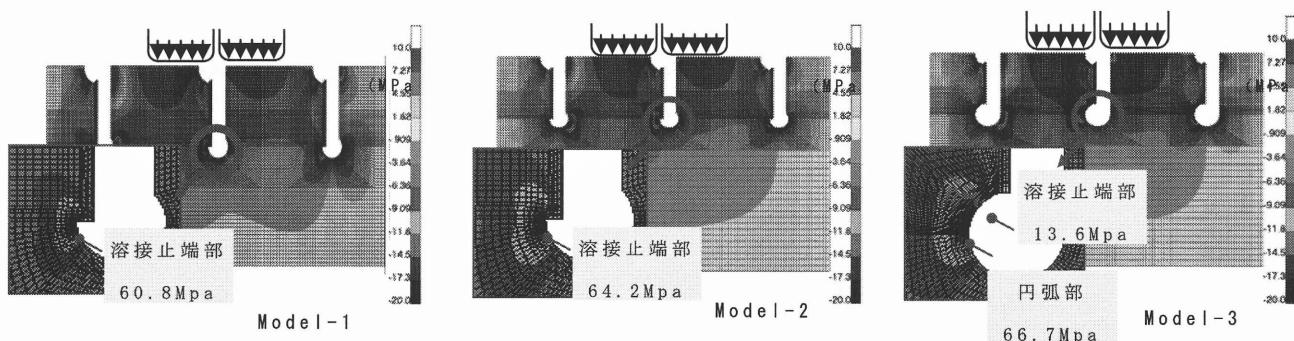
図-11 F E M 解析 結果

Model-1~3 の応力分布図を図-11 に示す。Model-1, Model-2 ともまわし溶接止端部に 60 MPa 程度の応力集中が確認される。なお、この応力値は溶接止端部から 4 mm の位置で評価している。Model-1 に対して横リブを高くした Model-2 は、応力低減効果は認められない。下側スカーラップの径を大きくした Model-3 では、まわし溶接止端部は 13.6 MPa と大幅に低減したが、一方でスカーラップ円弧部に最大 66.7 MPa の応力が発生している。JSSC 疲労強度等級⁸⁾では溶接止端部とスカーラップ円弧部の強度等級は、それぞれ F 等級と B 等級であり、200 万回基本応力許容範囲が 65 MPa と 155 MPa である。したがって、スカーラップ径 : R=30 mm では、まわし溶接止端部が応力集中箇所となり、標準構造であるスカーラップ径 : R=40 mm に対して大幅に疲労耐久性が低下する。つまり、交差部の疲労に対して、横リブの高さの影響は小さく、スカーラップ径の大きさが疲労き裂損傷に影響を及ぼすことがわかった。なお、き裂発生箇所に対して図-12 に示すとおり、2003 年に L 型アングルを縦リブおよび横リブに高力ボルトで接合するあて板補強を行っている。

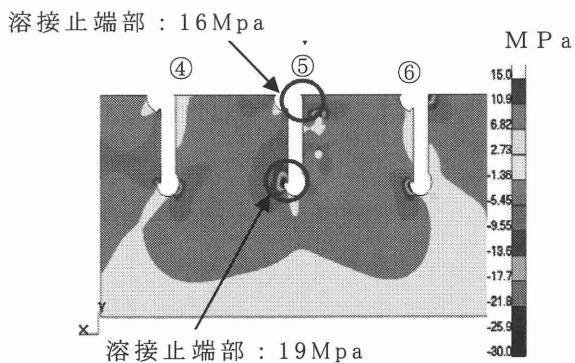
図-16 L型アングル設置時の横リブウェブ応力分布図

L型アングル補強によりスカーラップまわりの局所せん断変形が抑制され、縦リブ⑤の上側スカーラップの溶接部近傍の応力集中が大幅に緩和した。同部の溶接止端部は16MPaと施工前の27%まで低下している。また、下側スカーラップ部も同19MPaと大幅に低減しており、バルブリブと横リブ交差部における有効な対策工と考えられた。

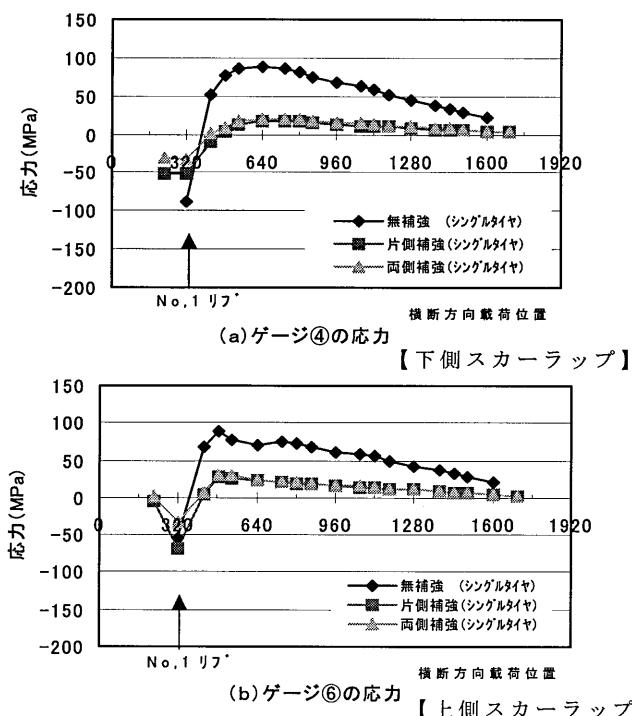
図-20 測定No.④, ⑥ (シングルタイヤ)

リブ上を横断方向に荷重を移動させた場合のゲージ④（下側スカーラップの横リブこば）およびゲージ⑥（上側スカーラップの横リブこば）の応力値を無補強、片側補強および両側補強で比較したものを示す。同図より、まず補強前の応力分布はせん断力に比例した応力影響線となり、この損傷が主に横リブのせん断変形に起因していることを裏付ける結果となった。つぎにアングル補強によって、発生応力は上下スカーラップ近傍共に補強前の $1/2$ 以下に低減し、両方に効果があることが明らかになった。また片側補強と両側補強の応力低減効果には大きな差が認められなかった。

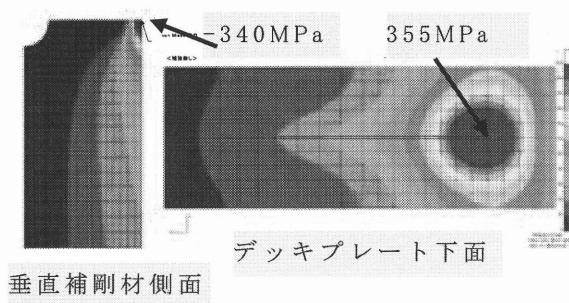
図-22 Case-1(対策前)のFEM解析結果

図-22にCase-1(対策前)、図-23にCase-2の主応力分布図を、表-9に解析結果の総括を示す。Case-2では対策前に比べて、デッキプレート下面の止端部付近の応力が1/2程度、垂直補剛材の止端部付近で1/3程度と大幅に低下する。半円を小さくしたCase-3や止端からの距離が離れたCase-4では応力低減効果が鈍化する。長円切欠きのCase-5はCase-2より応力レベルが低下するが、その差は小さい。一方、切欠きにより半円の中心部に応力集中が生じるが、Case-2とCase-3を比較すると差は小さく、切り欠き半径が半円部に発生する応力に与える影響は小さい。

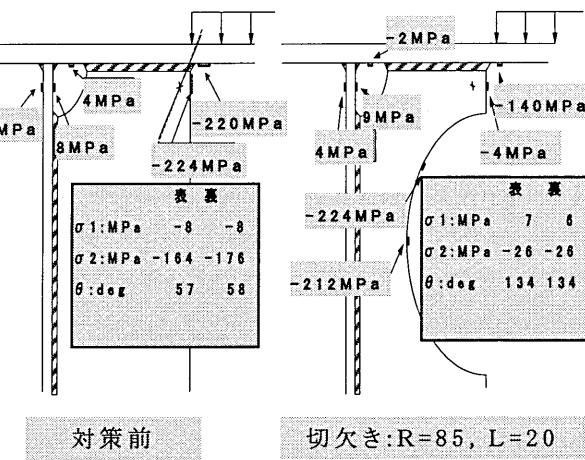
図-25 静的載荷試験による半円切欠きによる応力低減効果

図-25に静的載荷試験結果を示す。対策前に比べて、デッキ側溶接部の応力は6割程度、垂

直補剛材側溶接部の応力はほぼ測定されないレベルまで低下した。なお、同試験体を用い、疲労試験(定点載荷)を実施している。

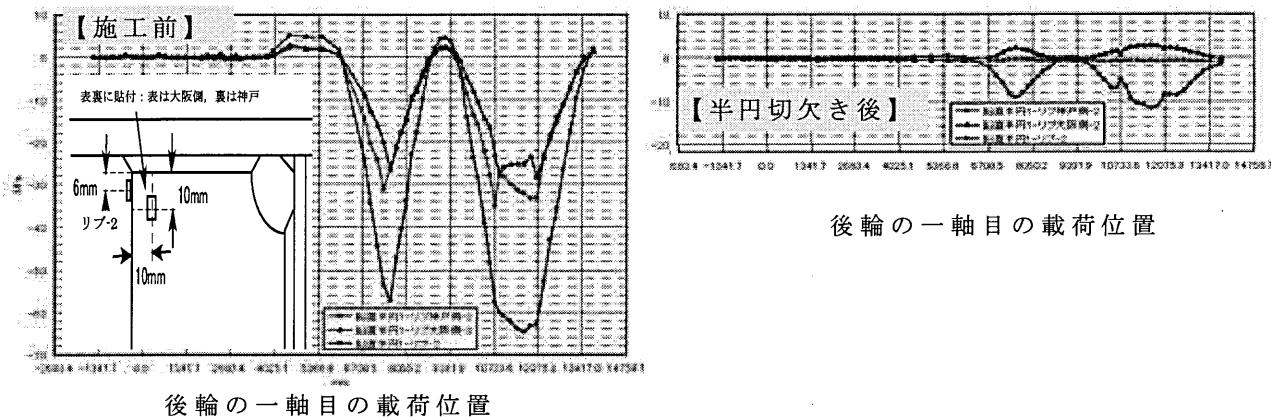
図-26 実働応力測定結果

2軸後輪の後ろの車軸が鉛直リブ直上を通過するとき-60MPaを超える最大応力が発生する。半円切欠きにより、応力範囲が70MPa程度から10MPa程度まで低下するとともにリバウンドにより発生する引張応力も解消されている。また、垂直補剛材の剛性の低下でねじり変形が危惧されたが、それに起因する応力発生は観察されなかった。なお、デッキプレート側止端でも計測しており、半円切欠きにより、応力範囲が1/2以下に低下した。
