## 第3章 支承部の損傷

### 3.1 常時における支承部の損傷

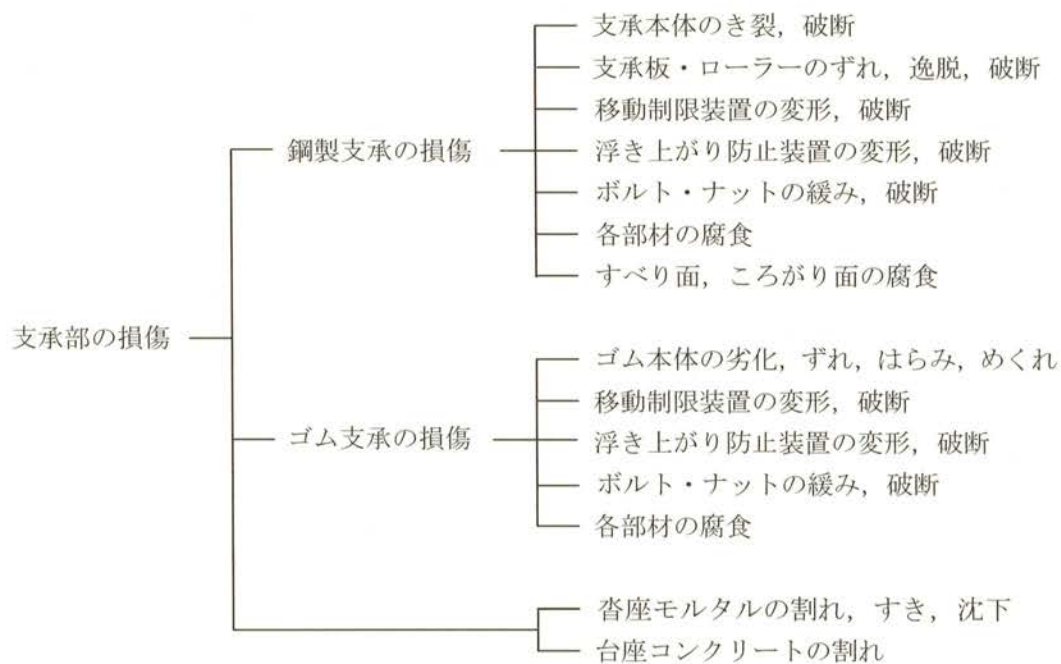
図 3.1 常時における支承部の損傷形態

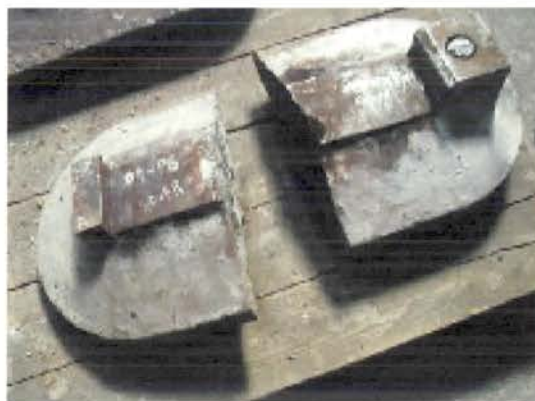
材料的にみると、昭和 55 (1980) 年以前の支承では、主要部材に鋳鉄を用いた場合があり、その後も強度との兼ね合いから SCMn1A 材などが用いられていた。鋳鉄および SCMn1A 材のじん性は乏しく、想定されていない外力の作用により脆性的な破壊となったことも考えられる。しかし、現在では、そのような観点から支承の主要部材には SCW480N 材や SM490A 材等が用いられ、

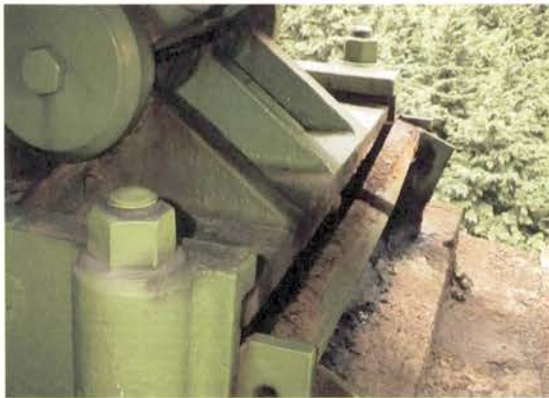
定期的な目視点検により、外観の損傷は容易に発見できるが、内部の損傷を発見することは非常に難しい。しかしながら、外観の損傷や異常から内部の部位の損傷を予測することは可能であり、例えば、ギーギーといった異常音は、ローラーが潤滑に可動していないと想定する一手法である。このことから、ローラー部の腐食を推測することができ、写真3.6に示すカバープレートの変形や欠落は、ローラー本体の変形により上沓の沈下によって、カバープレートが押し出されたと推測できる。また、ローラーに変形が生じると、写真3.7に示すように、伸縮装置部には段差が生じるため、路面上からの点検によりローラーの変形を推測できる。伸縮装置部の段差は、走行性を損なうばかりでなく、橋梁床版に衝撃を与えひび割れの発生要因ともなり、床版の劣化速度を早めることになる。さらに、雨水などがカバープレートの欠落箇所から支承内部に浸入し、ローラーやピニオンなど内部の部材の腐食を促進させ機能低下につながることになる。

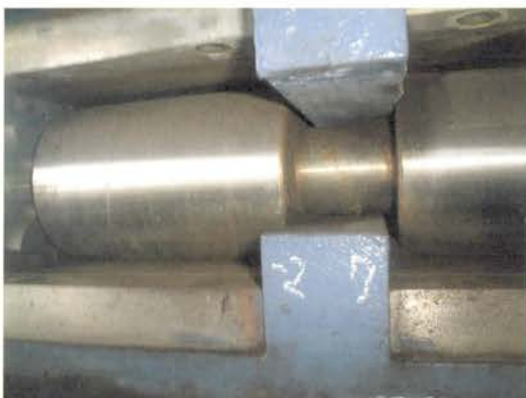
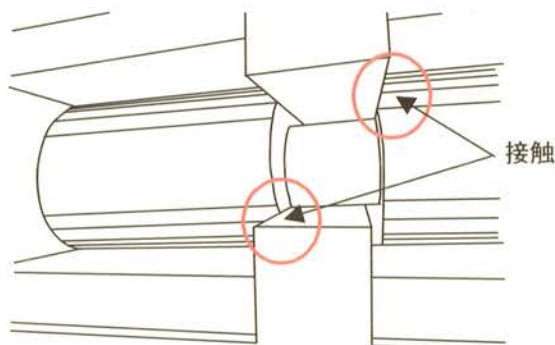
写真 3.9 ピボットローラー支承の損傷例（橋軸直角方向へのずれ）

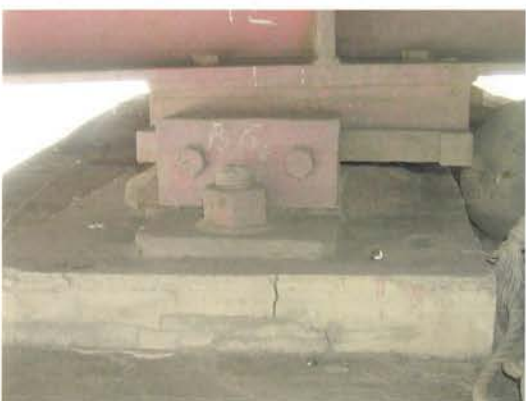
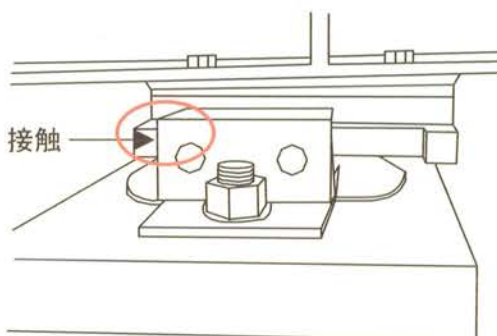
写真 3.10 BP・A 支承の遊間異常

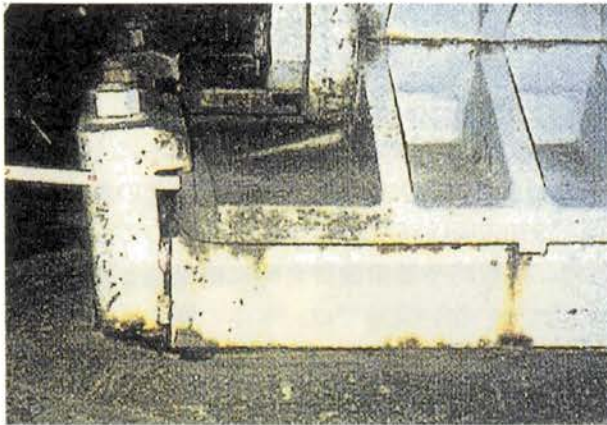
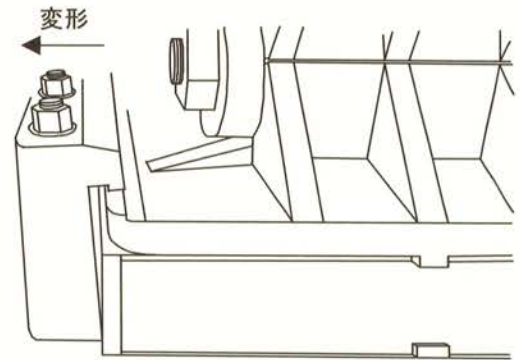
写真 3.11 浮き上がり防止装置の変形

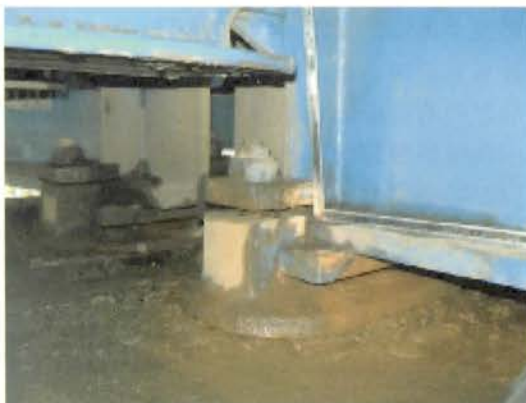
写真 3.12 沈下によるアンカーボルトの緩み

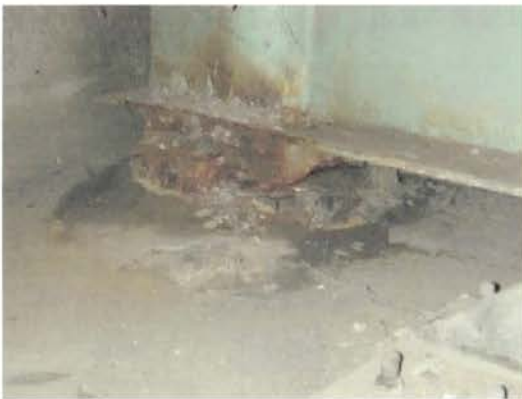
支承の損傷は、腐食に起因したものがもっとも多く、支承部の延命を図るうえで、支承の防食対策が重要となる。支承本体が腐食する要因として、雨や霧、および土砂などの堆積により、支承付近が常に湿潤状態となること、また、桁端部においては、伸縮装置部からの漏水による影響なども考えられる。支承本体の腐食は、環境条件により影響を大きく受けやすく、その環境は必ずしも防食塗装にとって良好な箇所とはいえない。1970年頃からは、支承の防食として亜鉛めっきを施工するケースが多くなっているが、それ以前は、建設時や橋梁塗替え時に橋梁部と同じ塗装系で施工されることが多く、維持管理のあまり行われていない支承では、本体の腐食も多く見られる。写真3.14にBP・A支承の腐食状況を、写真3.15には、一本ローラー支承本体の腐食状況を示しており、支承の機能低下が懸念される。

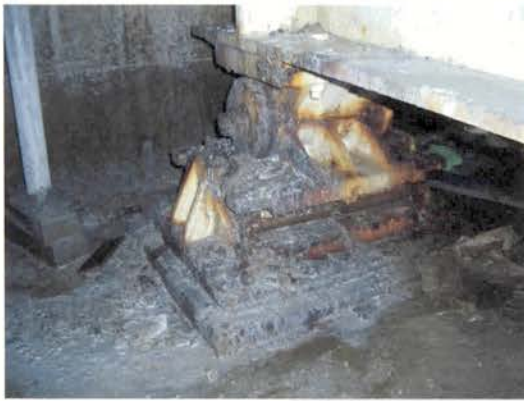
写真 3.16 伸縮装置部からの漏水による腐食

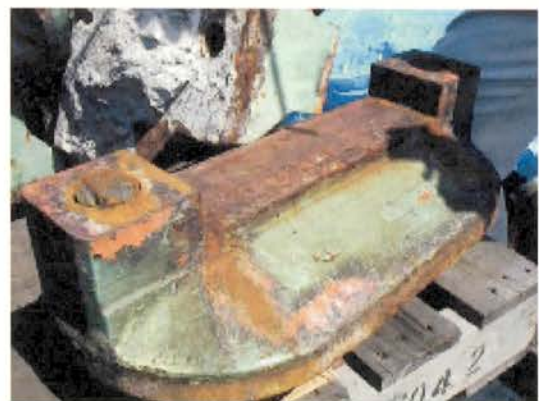
写真3.20は、複数ローラー支承において、ローラーおよび支圧板に摩耗の生じた例を示している。以前のローラー支承のローラーおよび支圧板には、S35C等が使われており、長年の使用に伴うさびなどの影響により、摩耗

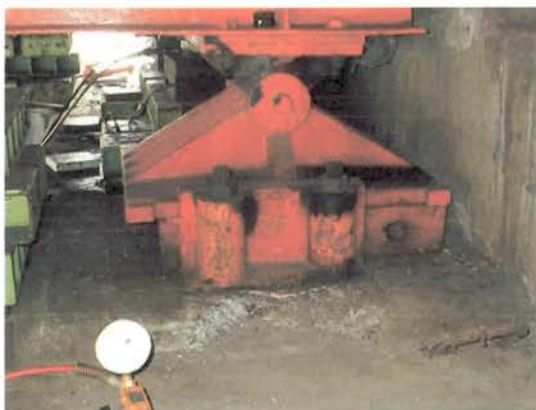
を生じたものと考えられる（写真 3.20(b), (c)参照）。なお、昭和 54（1979）年の道路橋支承標準設計以降、ローラーおよび支圧板には C-13B が使用され、耐食性の改善が図られている。

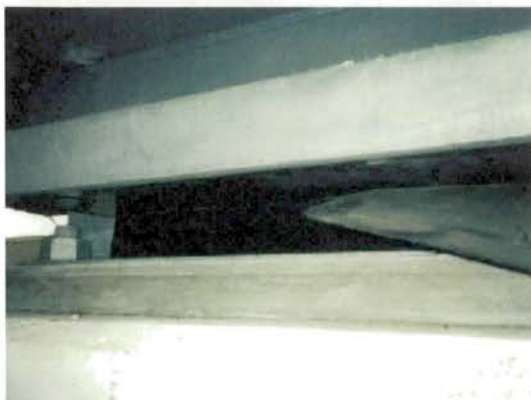
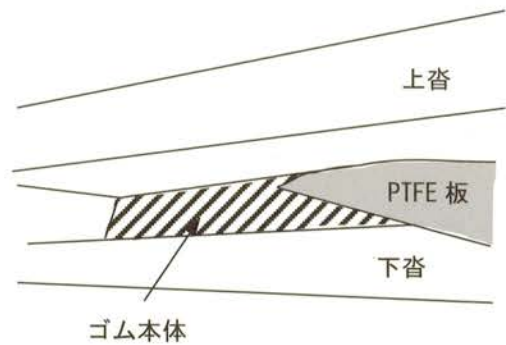
写真3.23 ゴム支承におけるPTFE板（テフロン板）の逸脱

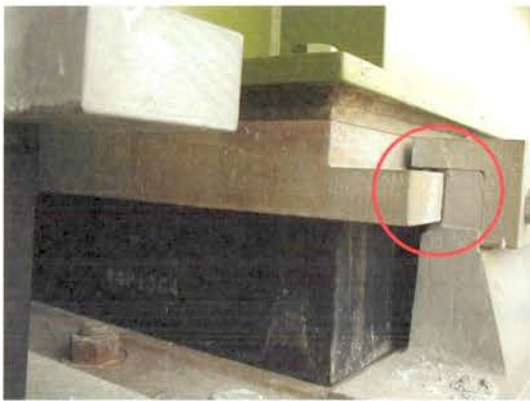
写真 3.25 は、サイドブロックが上沓に接触している事例であり、上沓には接触した痕（塗装のはく離）が認められる。これは、想定外の変形や施工誤差などが考えられる。

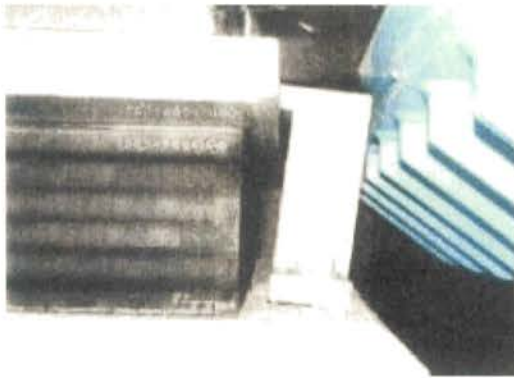
写真 3.26 浮き上がり防止装置の変形

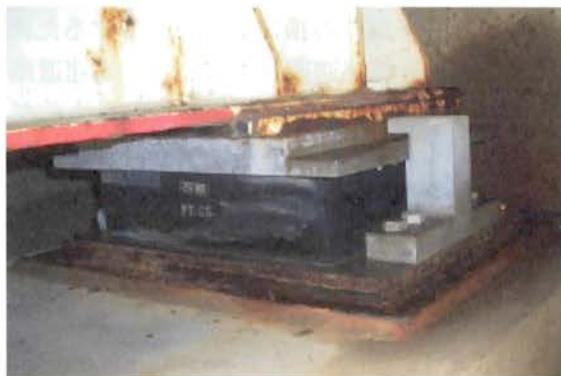
上沓や下沓、およびベースプレートなどの鋼部材には腐食が見られ、鋼製支承と同様に、支承付近が常に湿潤状態となること、また、桁端部における伸縮装置部からの漏水などが、その要因と考えられる。よって、土砂などの堆積、周囲の環境等を踏まえ、防食対策は重要となる。写真 3.27 は、桁端部において伸縮装置部からの漏水によるゴム支承鋼材部の腐食を示している。

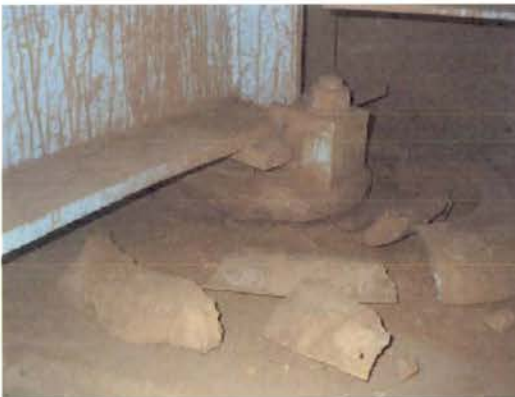
沓座の損傷事例を写真 3.28 に示す。沓座モルタルが破壊しており、支承の沈下やそれに伴う伸縮装置部の段差も懸念される。アンカーボルトや下沓下面の突起などは、水平力や上揚力に抵抗するために設けられるが、アンカーボルトの箱抜き部分にコンクリートを打設する際や沓座モルタル施工に不具合があると、年月の経過とともに桁および脚の振動などから損傷が起これり、耐力不足をきたしてくる場合もある。このような場合は、下沓下面のモルタル充填不足が考えられ、腐食したり、隙間が生じたりしていることもある（写真 3.29 参照）。モルタルにひびわれが発生すると、その箇所から漏水や雨水の侵入により、下沓などに腐食を生じさせる原因となる。また、沓座や台座が割れてしまうと、支承が設計上の荷重を支持できなくなる可能性もあり、他の支承や関連部材に大きな影響を与えかねないことから、沓座や台座の損傷を補修する場合には、損傷状況を詳細に観察することが必要である。

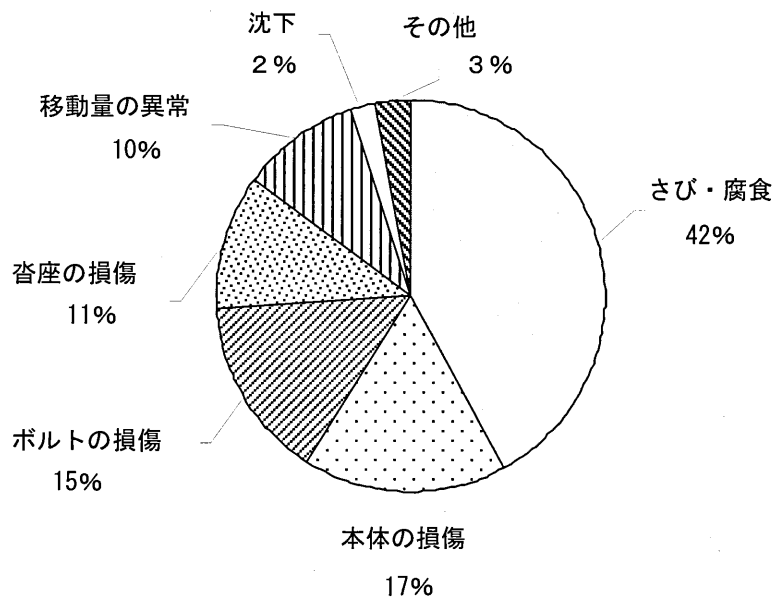
図 3.3 都市内高速道路における支承損傷の発生内訳

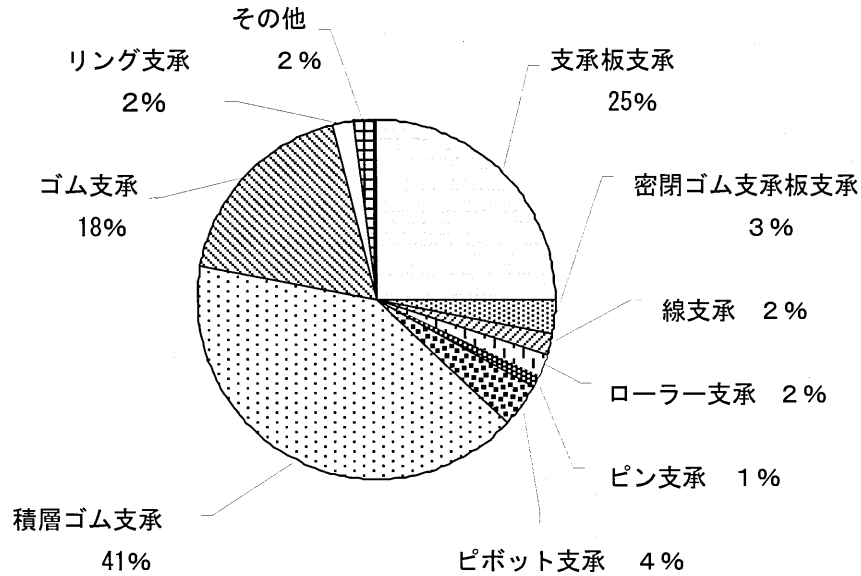
図 3.4 都市内高速道路における支承形式別の内訳

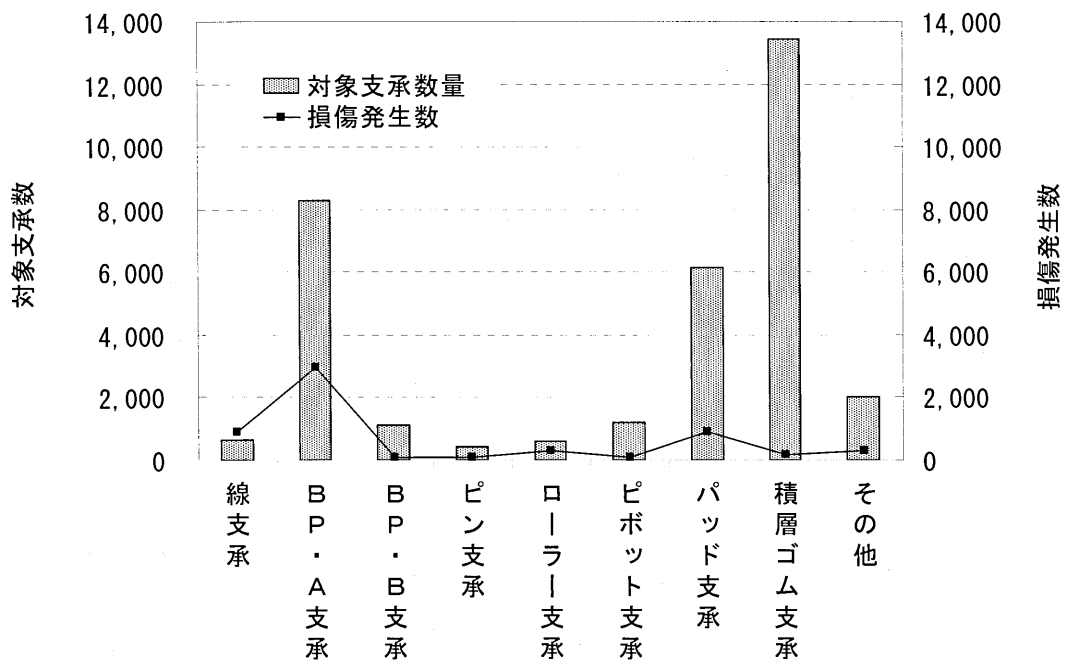
図 3.5 都市内高速道路における対象支承形式の内訳

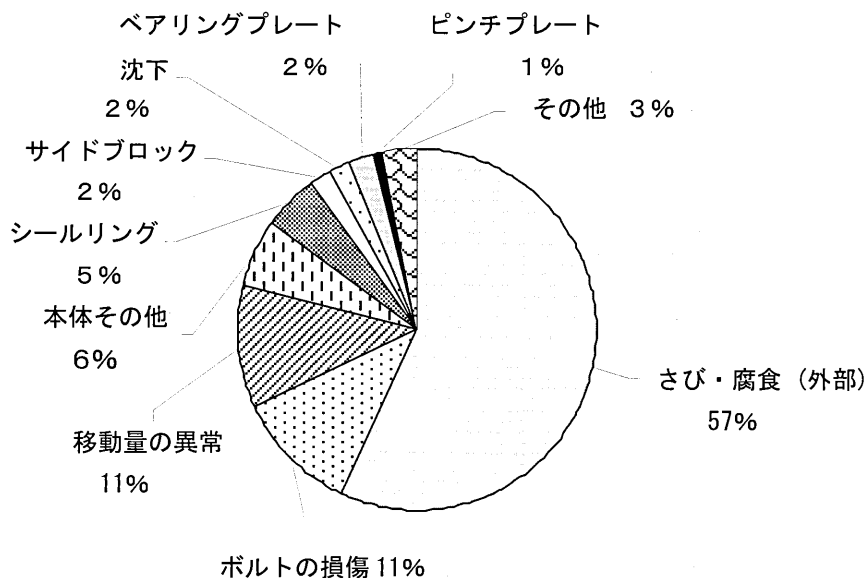
図3.6 都市内高速道路における支承板支承の損傷内訳

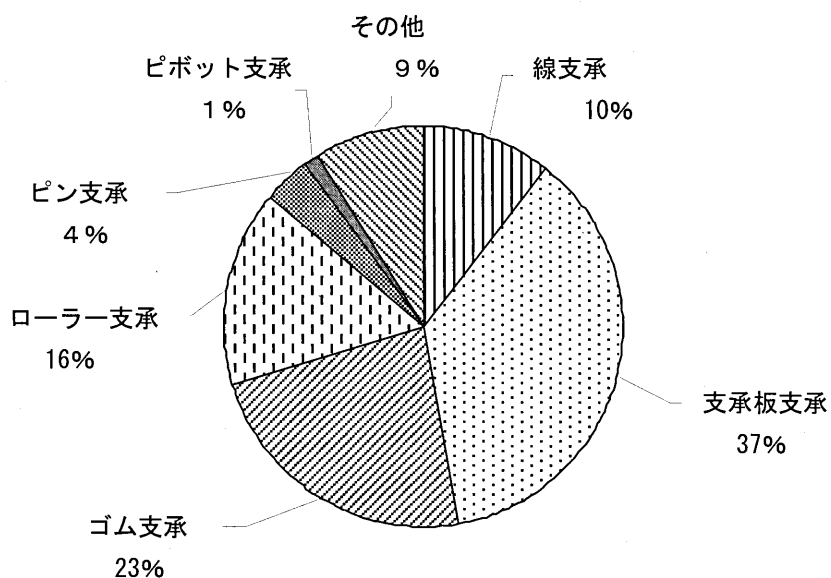
図 3.7 東名および名神高速道路における支承形式別の内訳

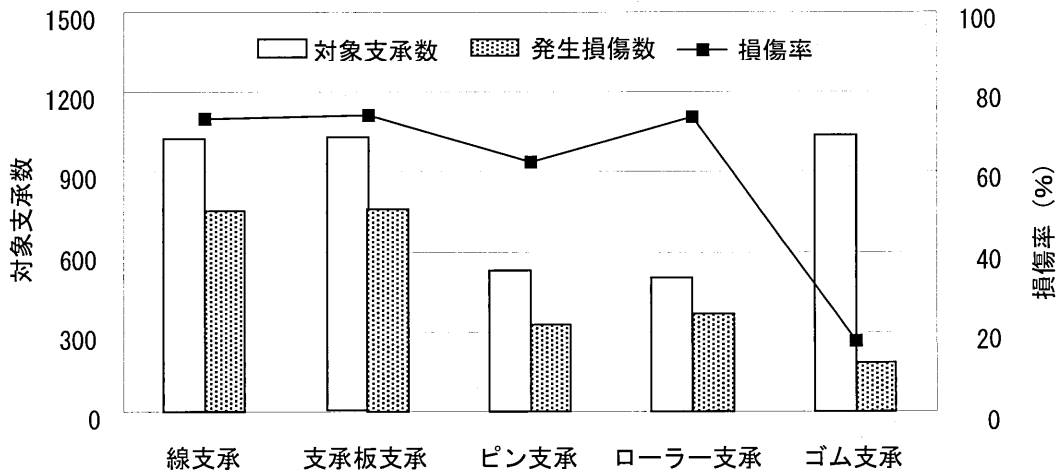
図 3.8 東名および名神高速道路における支承形式別の損傷発生状況

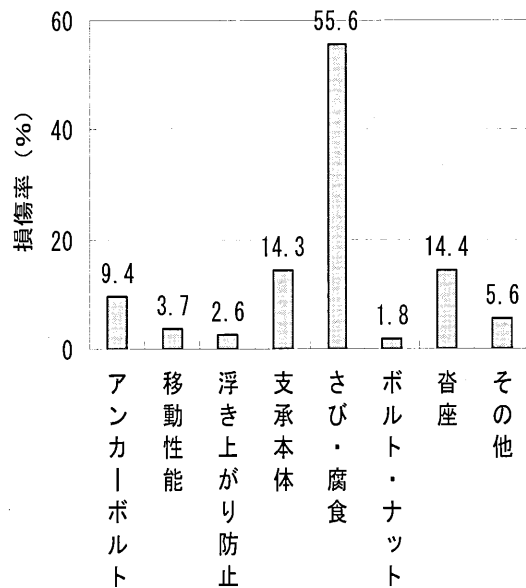
図 3.9 鋼製支承における損傷発生状況  
(東名および名神高速道路)

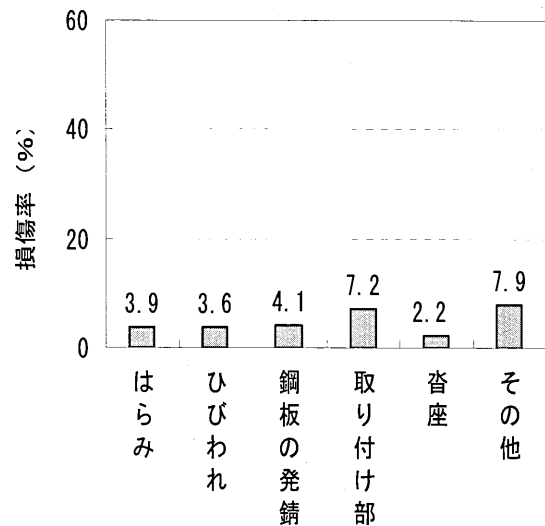
図 3.10 ゴム支承における損傷発生状況 (東名および名神高速道路)

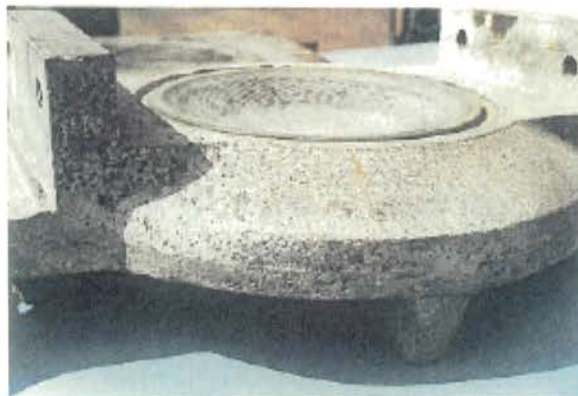
写真 3.30 供用十数年経過した BP・A 支承の外観

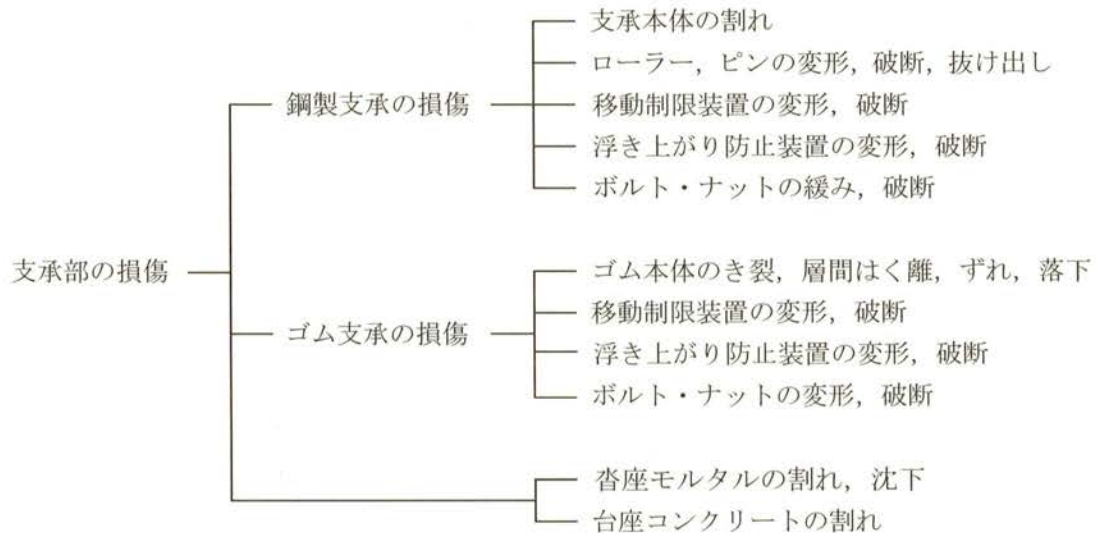
図 3.11 地震時における支承部の損傷形態

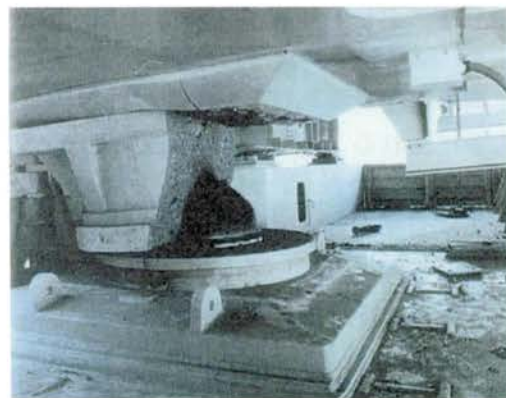
この事例については、被災メカニズムの推定として動的解析が行われている。このピボット支承の水平方向の終局耐力は約 1,100kN と推定されていたが、これに対してニールセンローゼ桁に作用した慣性力は約 1,200kN と推定された。損傷のメカニズムは、種々考えられるが、衝撃的な上下方向荷重が、上沓を脆性破壊させた可能性は十分考えられる。また、設計時の水平力を上回る力がピボット支承に作用していると推

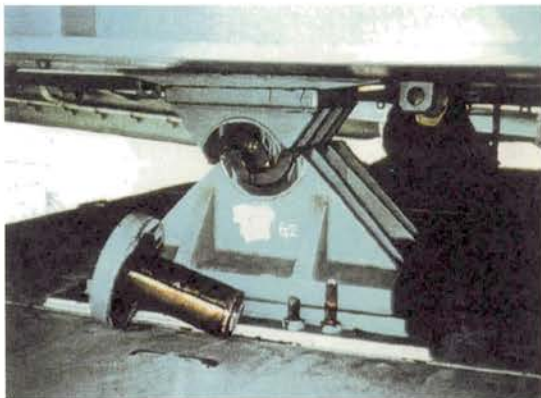
同じく兵庫県南部地震により、ローラーの抜け出した一本ローラー支承を写真 3.33 に示す。当時の設計法には適合した設計が行われていたものの、橋軸直角方向の水平力により、サイドブロックが、面外方向に変形し、ローラーが逸脱したものと考えられる。

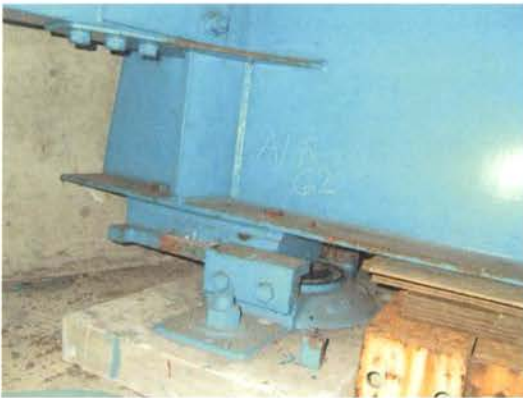
写真 3.35 は、ピンローラー支承において、サイドブロックが損傷した事例である。サイドブロックは、鋳物で作られていたものが多く、橋軸方向に大きな水平力が作用したことにより、脆的な破壊をしたものと考えられる。

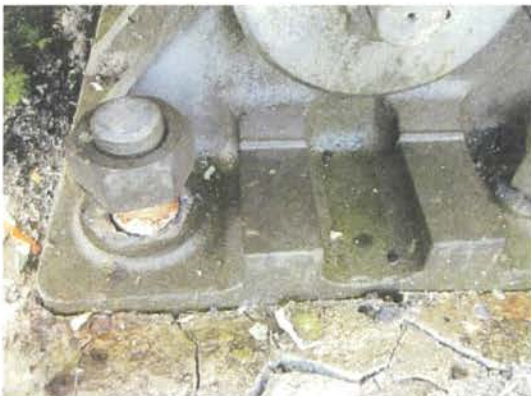
セットボルトの破断を示しているのが, 写真 3.37 である。セットボルトは, あらゆる方向から作用する水平力を負担し, また, 上部構造の浮き上がりを防止している。兵庫県南部地震が発生するまで, 地震時に支承に生じる上揚力はあまり重視されておらず, 設計上揚力は, 実用上最低値である  $0.1 \times$  死荷重が用いられていた。このため, 設計をはるかに上回る上揚力の作用によりボルトが引張破断したものと考えられる。また, 固定支承に損傷が起きることで, 同橋脚に作用する力は低減されるが, 写真 3.34 に示したように, 可動支承側において損傷の起こる可能性もある。

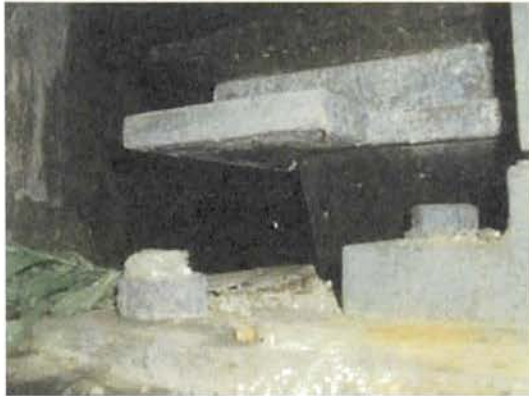
写真 3.39 は、新潟県中越沖地震で見られたサイドブロックの変形事例である。上査側面に傷が見られることから、橋軸直角方向に水平力が作用し、サイドブロックの設計耐力を上回ったため、変形したと思われる。

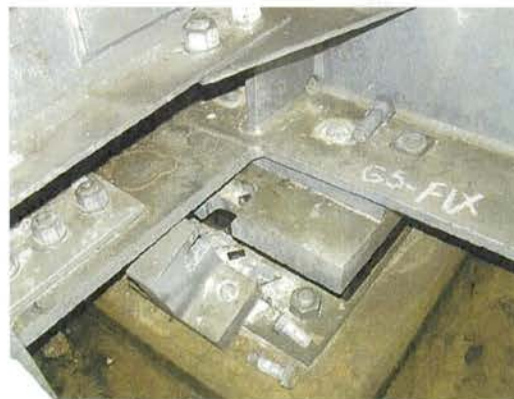
写真 3.40 は、固定型ゴム支承における能登半島地震での損傷事例である。過大な上揚力あるいは橋軸直角方向に大きな水平力が作用し、セットボルトやサイドブロック取付けボルトが破断したものと考えられる。サイドブロック本体に大きな損傷は見られないものの、サイドブロック取付けボルトの破断により、サイドブロックは移動している。

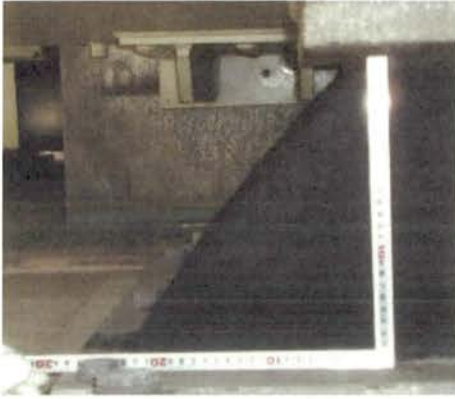
図 3.11 に分類した損傷形態のほか、ゴム支承において見られた損傷事例を写真 3.41 および写真 3.42 に示す。いずれの写真も新潟県中越沖地震において見られた損傷事例であり、大きな変形が残っている。写真 3.42 に示すように、橋台部にひび割れの生じる事例も確認された。これは、橋台が移動したために、桁と橋台が衝突し、残留変位が生じたか、地震による移動量が設計量を大きく上回ったことで、桁が橋台部に衝突したものと思われる。

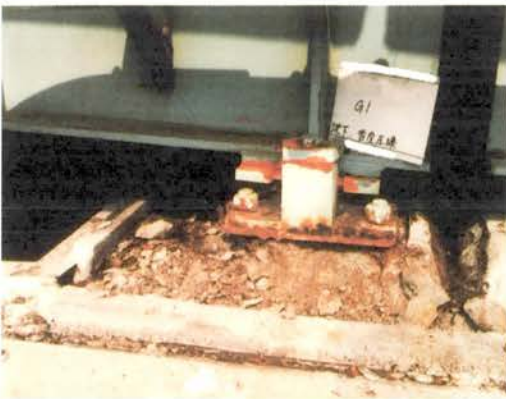
写真 3.43 (兵庫県南部地震での事例) および写真 3.44 (新潟県中越地震での事例) は、沓座モルタルおよび沓座コンクリートの損傷事例である。支承本体に大きな損傷が見られないが、沓座が破壊したことで、上部構造を支持できない状態になっており、支承部としての機能が損なわれている。

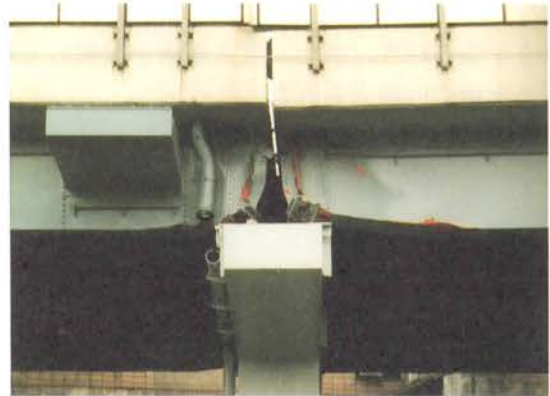
写真 3.45 桁端部における主桁の変形

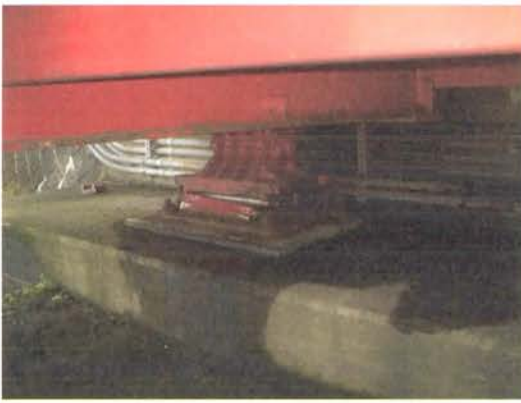
国道17号線小千谷大橋は、昭和57（1982）年にしゅん工した信濃川を渡河する橋長585mの橋梁である。渡河部の上部構造は、起点側（右岸側）の4径間と3径間の連続鋼箱桁、下部構造は円形RC橋脚、支承部はピンローラー支承である。支承部および上部構造に関する損傷としては、写真3.50に示す支承部の移動制限装置や写真3.51に示すサイドブロック等の損傷、写真3.52に示す3径間連続桁固定支承部の箱桁下フランジの変形、写真3.53に示す支点上補剛材にき裂が生じているなどが確認された。地震発生3日後から応急復旧が行われ、固定支承上で上部構造が損傷した部位を取り除き、新たに補強鋼板を設置して補修された。さらに、支承については震災前と同形式の支承に取替えられた。

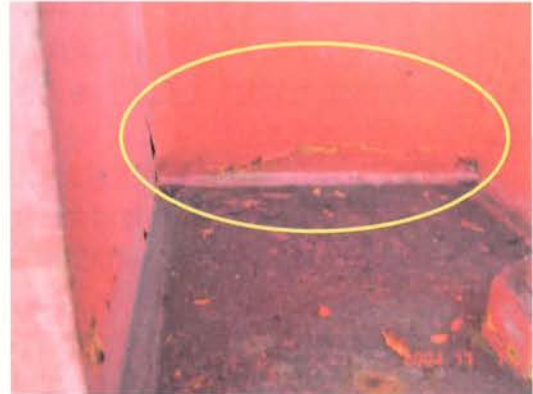
写真3.54 支点上の主桁ウェブ面のはらみ

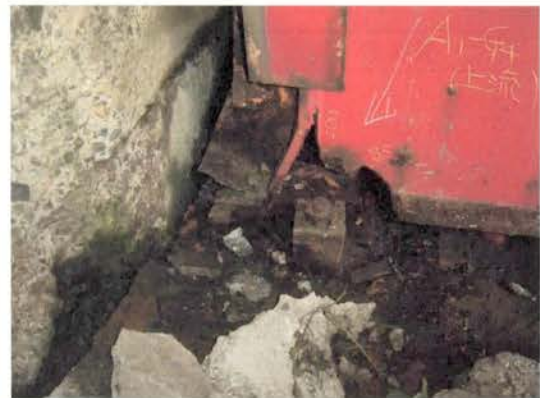
国道17号和南津橋は、昭和29(1954)年にしゅん工した魚野川を渡河する橋長190mの7径間鋼ゲルバー・鋼桁橋である。本橋では、写真3.55に示すように、小出側A1橋台上ではパラペットのひび割れ、主桁端部に発生していた著しい腐食部分が、橋軸方向の水平力により、上巻取付け部分の下フランジやウェブが、破断したと考えられる。また、P1、P2間のゲルバー部において、桁間連結部の固定ボルトの損傷やサイドブロックの損傷が見られていた。さらに、小千谷側A2橋台においても、上部構造の衝突により、橋台パラペット部下端のひび割れやはく離が生じた。

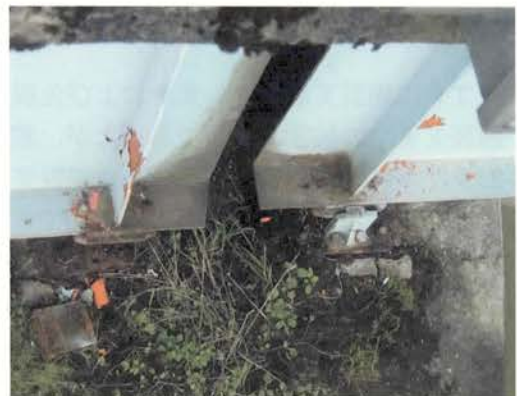
県道川口塩殿線西倉橋は、昭和49(1974)年にしゅん工した橋長310mの3径間連続(2連)鋼桁橋である。本橋では、2連のかけ違い部の伸縮装置部に段差が生じており、その差は、車道部の下流側で45mm程度、上流側で5mm程度となっていた。写真3.56に示すように、かけ違い部橋脚上の右岸側連続桁下流側主桁における支承部で、ボルト破断によるサイドブロックの損傷や支点上垂直補剛材の座屈が見られた。

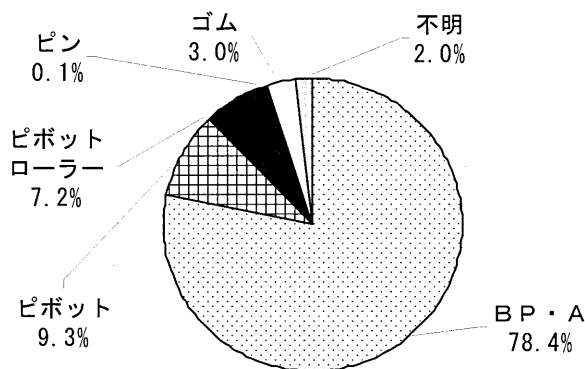
図 3.14 5号線における支承の形式別内訳

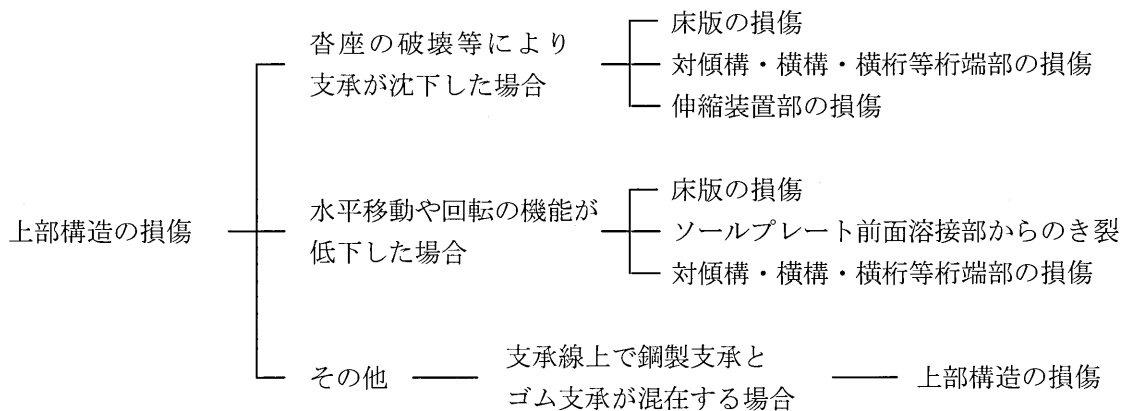
図 3.15 支承部の不具合に起因した上部構造の損傷形態

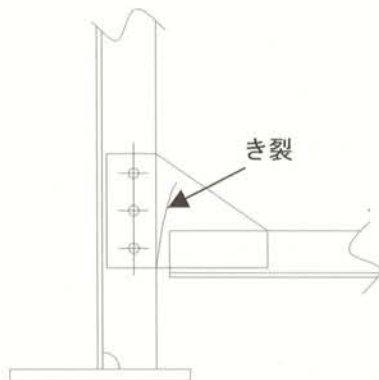
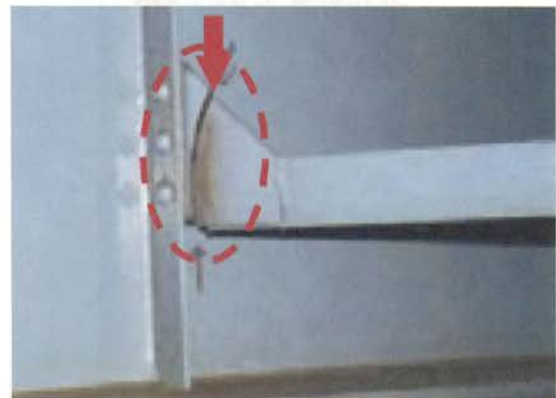
対傾構・横構・横桁等桁端部の損傷は、床版の損傷と同様に、支点の沈下、水平移動および回転の拘束が原因で発生する場合がある。特に、主桁と対傾構・横構・横桁等の連結部に変形や疲労き裂が発生する場合がある。写真 3.57 に、ガセットプレートに発生したき裂の事例を示す。

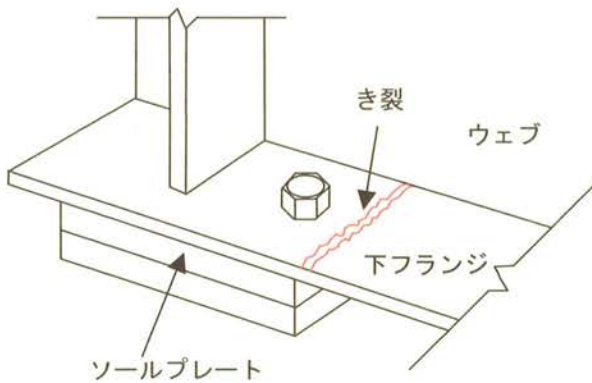
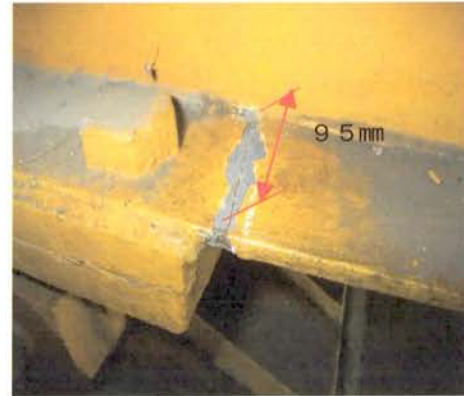
写真 3.58 ソールプレート前面溶接部からのき裂

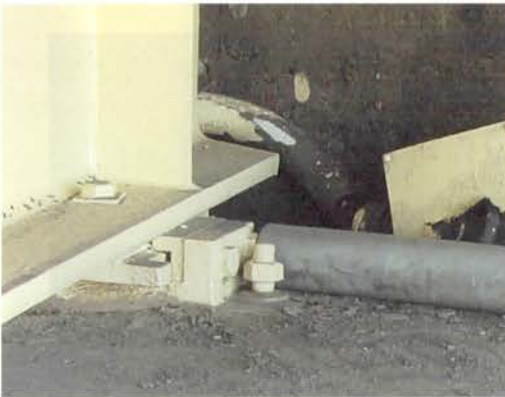
伸縮装置部は、支承部と同じ端支点到に位置していることから、支承部の損傷が原因で、伸縮装置部に影響を及ぼす場合がある。特に、杓座モルタルの割れによって、支承部や主桁が沈下し、伸縮装置部に段差、異常音およびフィンガーの損傷等を発生させてしまうことがある。写真 3.59 および写真 3.60 に、支承部の沈下とそれに伴う伸縮装置部の段差が発生した事例を示す。
