## 第Ⅱ編 健全度評価と補修・補強方法

### 1. 現橋調査

明治橋は国内最古の合成床版を有する鋼 2 主 I 桁橋であり，明治 35（1902）年に現位置に架設されて以来，平成 20（2008）年現在まで 106 年間，移設されることなく供用を継続している．昭和 36（1961）年までは国道 10 号として供用され，新明治橋開通以後は歩道橋となっている（写真-1.1.1，図-1.1.1 参照）．

そこで，明治橋を保存することを目的として，平成 16（2004）年 3 月に明治橋の詳細な構造・損傷度調査および載荷試験を実施した．

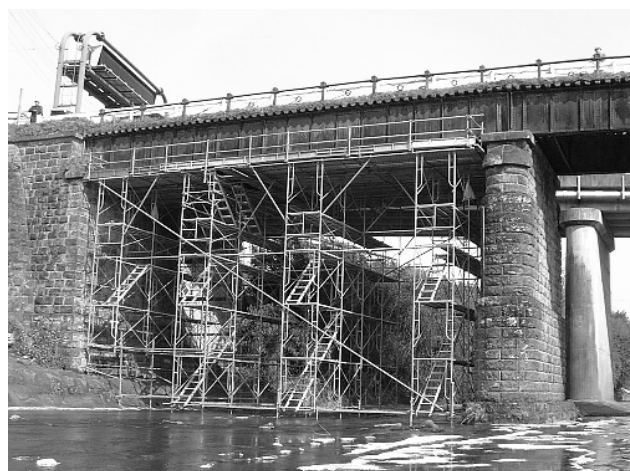
写真-1.1.2 調査実施状況

傷実態を調査するため、事前に床版上面の舗装および土砂を取り除き、コンクリート床版上面を露出させた。調査の状況を写真-1.1.2に示す。また、現地調査を行った結果、鋼桁の腐食、床版のひび割れおよび陥没、対傾構の座屈などの損傷が確認された。

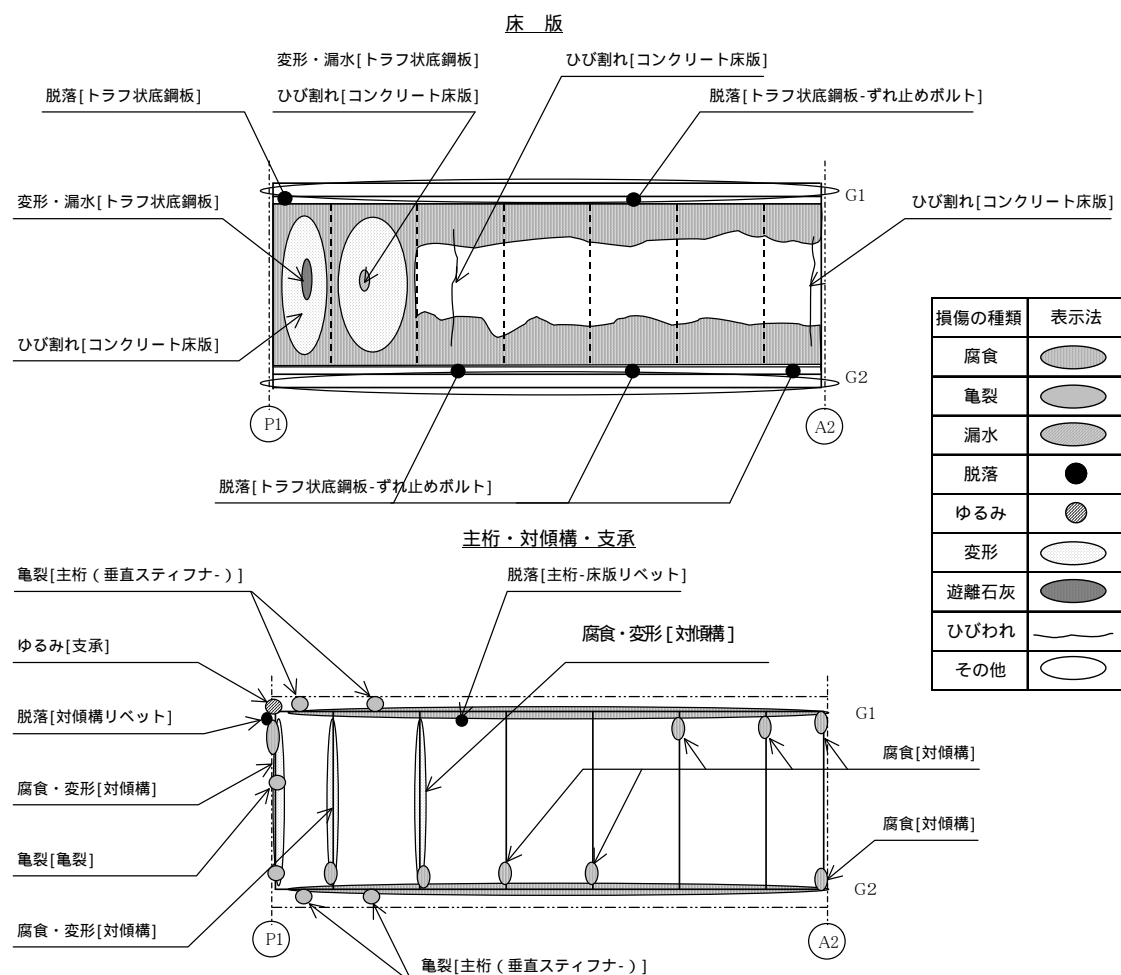
図-1.2.1 損傷状況の概要

損傷度調査結果の概要を図-1.2.1に示す。損傷状況としては、主桁鋼部材の腐食・断面欠損、対傾構・垂直補剛材の亀裂、ボルト脱落、床版コンクリートひび割れ、床版の陥没・変形、および漏水・遊離石灰の析出であった。

支点部の下フランジおよびウェブ，主桁と床版の連結部周辺の上フランジおよび床版底鋼板で腐食進行が著しい．主桁の上流側・下流側で比較すると，G2桁（上流側）がG1桁（下流側）に比べて腐食が進展していた．

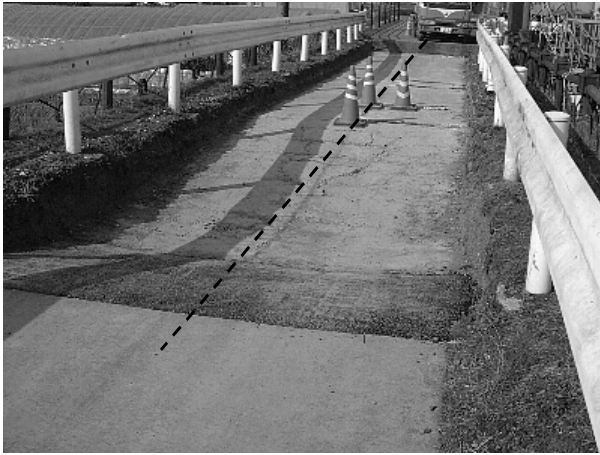
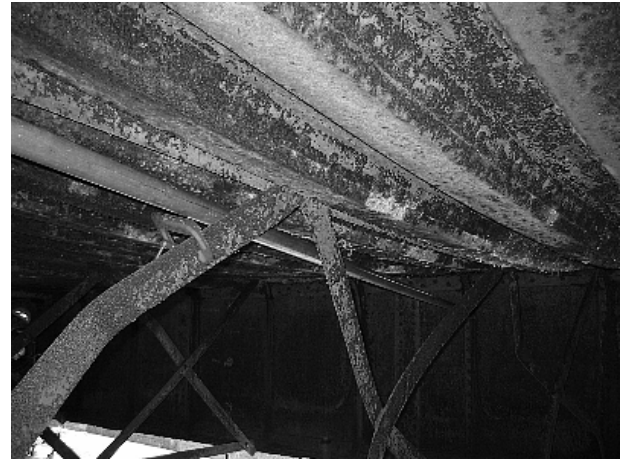
写真-1.2.1 床版陥没部状況（上面）

写真-1.2.2 床版陥没部状況（下面）

調査対象範囲であるA2 - P1間においては，写真-1.2.1，1.2.2に示すように，P1橋脚側の床版が陥没している．床版コンクリート上面には亀甲状にひび割れが進展しており，一部コンクリートの圧壊が見られた．床版下面ではトラフ状底鋼板が鉛直下方に大きく変形し，その連結部で漏水・遊離石灰の析出が見られる．

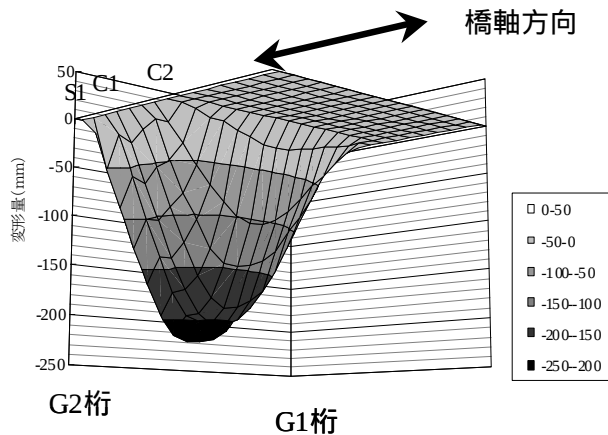
図-1.2.2 床版陥没部の鉛直変形量

陥没部の鉛直方向変形量の計測結果を図-1.2.2に示す．計測はG1,G2桁それぞれの上フランジ上面高さを基準とし，床版底鋼板下面の相対位置を計測している．計測の結果，最大の鉛直方向変形量は，床版支間中央部で221mmであった．

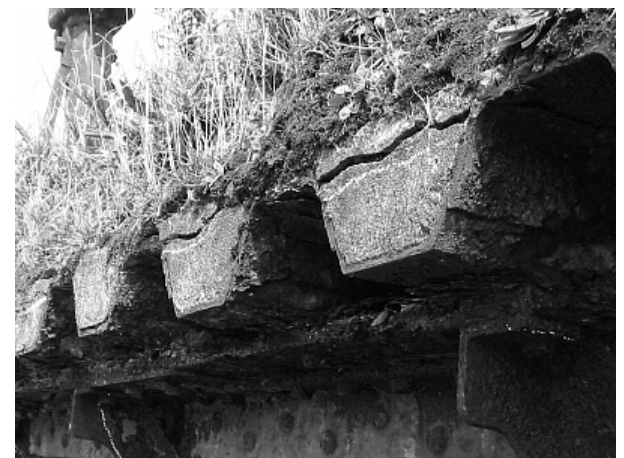
写真-1.2.3 床版張出し端部状況

写真-1.2.3に床版張出し端部のひび割れ状況，写真-1.2.4に床版コンクリートのコア

床版張出し端部のひび割れ状況より、床版コンクリートがトラフ状底鋼板の上底面高さで水平ひび割れが進展し、上下に分割されている状況が確認できる。採取したコア試験体においても、すべて床版コンクリート下面から約100mmの位置で破断しており、水平ひび割れは床版コンクリート健全部と判断していた範囲においても進展している。床版コンクリート陥没部においては下面側で骨材のみが残った状態となっており、セメント成分の流出と擦りみがき原因と考えられる。

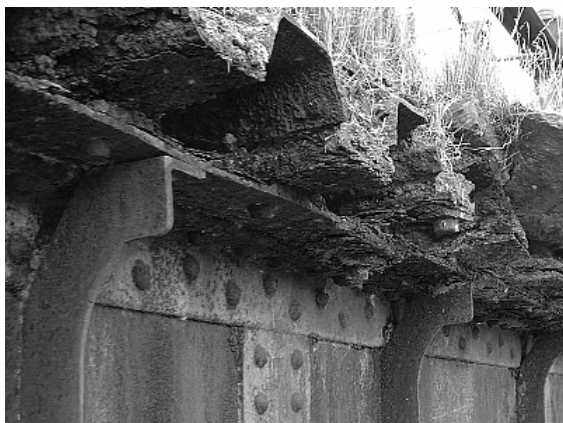
写真-1.2.6 床版-桁結合部（桁外面）

床版 - 主桁結合部の腐食状況を写真-1.2.6 および写真-1.2.7 に示す。床版張出し端部からの水の供給により床版 - 桁結合部の腐食が進行し、陥没部においては床版ひび割れ内に浸透した雨水がトラフ状底鋼板の接合部隙間より下面に流出し、腐食を進行させたと考えられる。腐食は底鋼板、主桁上フランジのほか、結合部リベットにおいても著しく、一部リベットの脱落箇所も確認している。

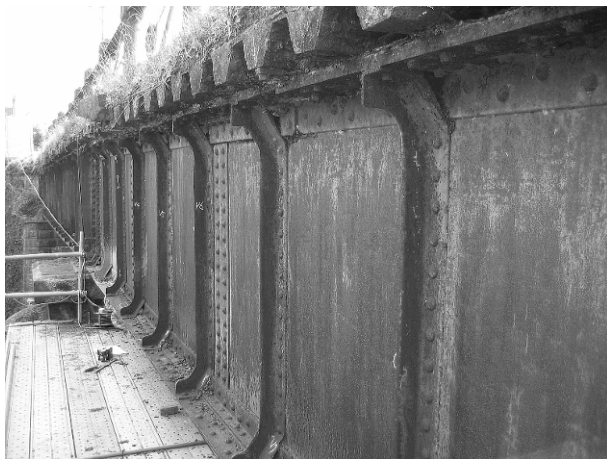
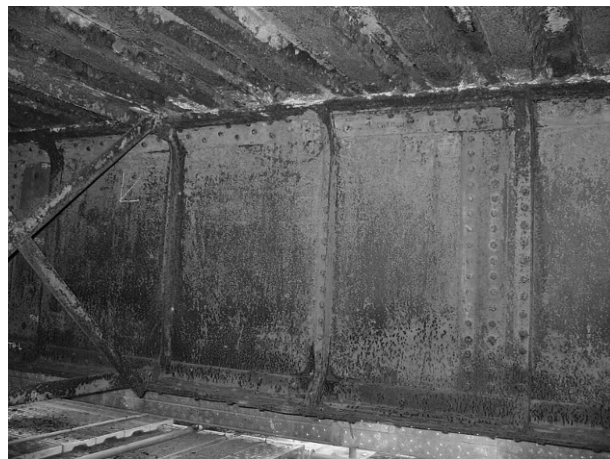
写真-1.2.8 主桁の状況（桁外面）

写真-1.2.9 主桁の状況（桁内面）

主桁全体の腐食状況を写真-1.2.8 および写真-1.2.9 に示す。主桁は全体にわたって腐食が進行している。特に腐食の著しい部材としては、床版と主桁の結合部上フランジ、フランジおよびウェブとアングル材の鋼材接触間、フランジの重ね板間および支点部周辺のウェブと下フランジであった。特に写真-1.2.10 に示すように支点部周辺では下フランジの断面欠損が著しい。写真-1.2.11 に示すように支間部の主桁においては、上フランジで断面欠損している箇所が見られたが、ウェブおよび下フランジにおいてはそれほど腐食が進行していない状態に留まっていた。

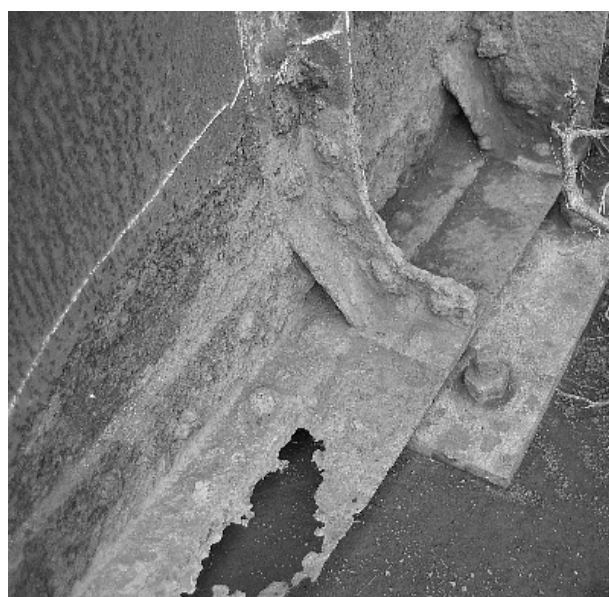
写真-1.2.10 主桁の状況（支点部）

支点部においては堆積した土砂が水分の持続的な供給源となり、腐食を促進させていると考えられる。主桁で使用されているリベットについては上フランジで腐食によるリベット頭部の欠損が見られるが、ウェブおよび下フランジではリベット頭部も残っており、損傷程度としては小さい。

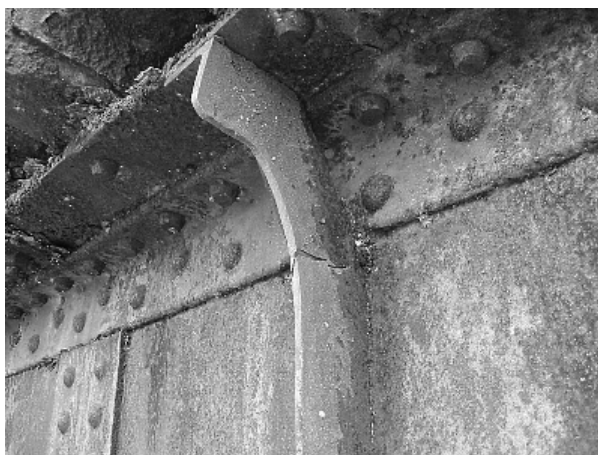
写真-1.2.12 亀裂状況（垂直補剛材）

垂直補剛材の損傷状況としては、曲線部の亀裂と腐食進行による断面欠損である。写真-1.2.12 に亀裂の発生状況を示す。亀裂の発生した垂直補剛材の設置範囲は、床版陥没部の範囲 S2 - C2 間の 10 箇所であった。亀裂は主桁上フランジ側の垂直補剛材曲線加工部であり、上フランジとウェブを結合するアングル材の板コバ面から発生している。床版陥没によって主桁上フランジの首振り変形が大きくなり、アングル材止端部周辺の局部変形が大きくなったことが原因と考えられる。

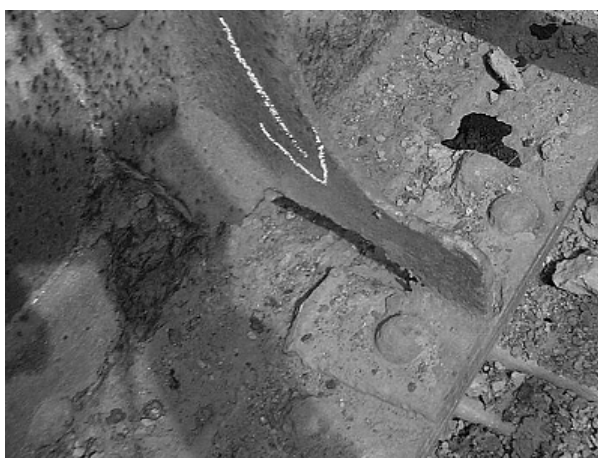
写真-1.2.13 垂直補剛材の腐食状況

垂直補剛材の腐食状況を写真-1.2.13 に示す。補剛材全体に腐食は進行しているが、特に下フランジ側の補剛材彎曲部で腐食による断面欠損が著しい。また、ウェブと補剛材の接合面、アングル材と止端部周囲で局所的な腐食が進行している。

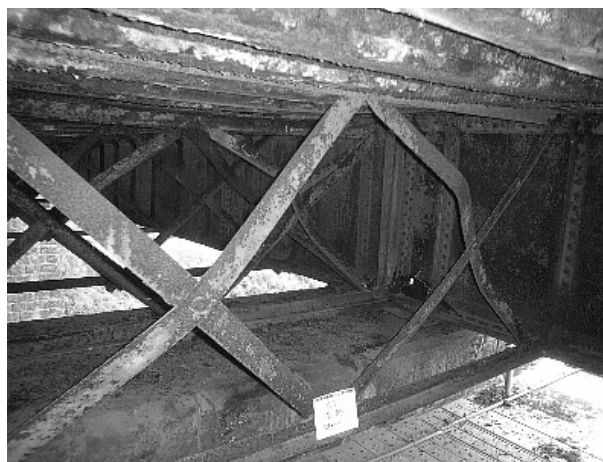
写真-1.2.14 対傾構変形状況(P1 橋脚側)

写真-1.2.14 に対傾構変形状況を示す。床版が陥没している範囲で対傾構上弦材より直接荷重を受けた結果、対傾構上弦材の変形および斜材の座屈変形が発生している。今回の調査範囲においては P1 橋脚上端対傾構(S1)および中間対傾構(C1,C2)で変形が見られたが、隣接径間である A1 橋台 - P1 橋脚間においてはさらに広い範囲で同様の変形が生じている。

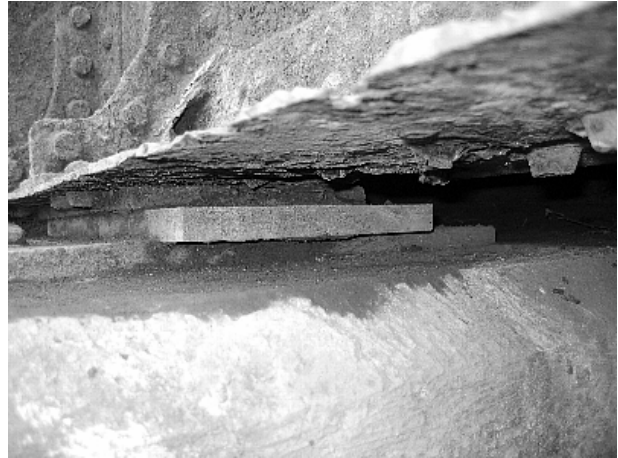
写真-1.2.15 支承(A2 橋台側)

写真-1.2.15 に A2 橋台部の支承状況を示す．A2 橋台部，P1 橋脚部の支点とも下部工天端に設置したベースプレート上に直接もしくはフィラープレートを挿入して主桁を載せただけの構造である．ベースプレートと下部工コンクリートとはアンカーボルトによって固定されている．

調査時には支承周りは土砂に覆われており，腐食の進行が懸念されたが，ベースプレートそのものは若干の錆が見られる程度であり，ほぼ健全であると言える．固定用のナットは頭部が腐食により残っていない箇所が見られた．

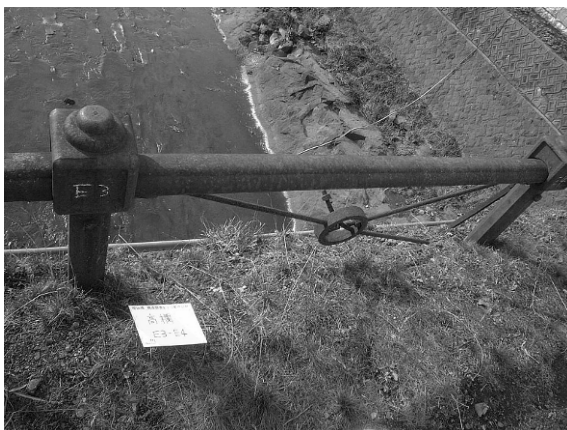
写真-1.2.16 高欄損傷状況

高欄は写真-1.2.16 に示すように高さ約 1.0m であり，橋面からの高さとしては 50cm 程度しかないため，現在は車道用ガードレールが内側に設置されており，旧来の高欄は景観用となっている．親柱は橋面上には 1 本も残っていないが，本調査時に河川の中より発見されている（写真-1.2.17 参照）．

高欄の損傷としては，腐食と一部斜材の破断であった．

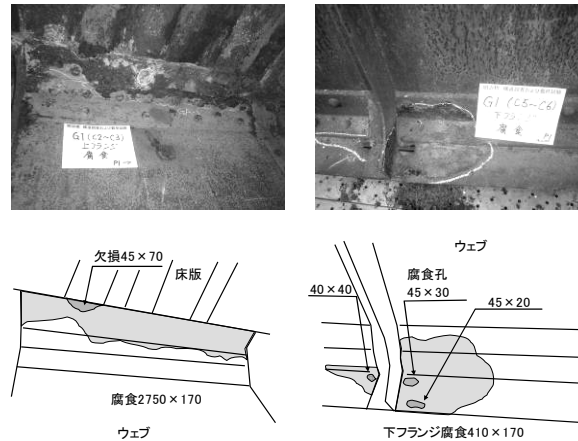
図 - 2.2.2 主桁断面の損傷状況

全体的な板厚の減少を考慮した場合の主桁応力度は最大  $75.9\text{N/mm}^2$  であり、応力度照査に用いる鋼材の許容応力度  $140\text{N/mm}^2$  と比較して十分な余裕を有している。しかしながら、主桁断面は鋼材の腐食が進み、局部的に観ると図 - 2.2.2 のように比較的大きな断面欠損を生じている箇所が多い。フランジ幅に対する断面欠損の割合は、大きく見積って 30%程度である。この断面欠損を考慮した応力度は、単純に断面積比で計算すると表 - 2.2.2 に示す値となる。この結果は、許容応力度  $140\text{N/mm}^2$  と比較して 75%程度に収まっており、仮に応力集中等の影響で 2 倍程度の応力度が発生しても降伏点  $235\text{N/mm}^2$  には達しない。

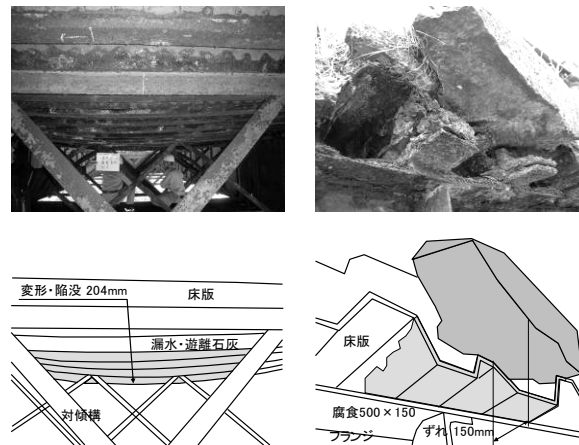
図 - 2.2.3 床版の損傷状況

現在の明治橋の床版は、損傷がなく健全な部分と、図 - 2.2.3 のようにトラフ状底鋼板が大きく変形（床版が陥没）してコンクリートがずれている部分に分けられる。損傷した部分の床版は、変形や腐食の進行という問題はあるものの、応力度のみで判断すると群集荷重( $5.0\text{kN/m}^2$ )に対する耐力を有していると考えられる。

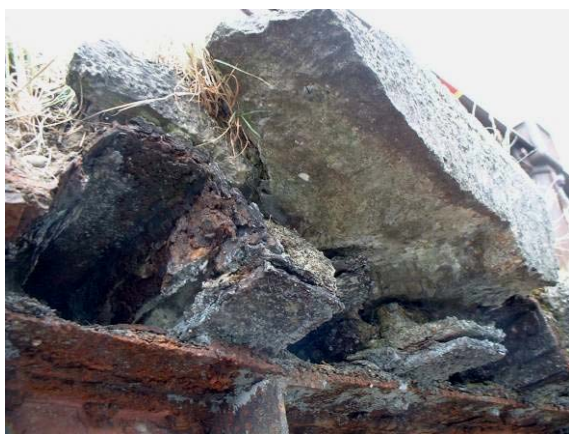
写真-3.2.1 コンクリートのずれ

明治橋の床版は，トラフ状底鋼板を組み合わせた鋼材に無筋コンクリートを打込んで構成されているが，損傷状況として，床版張出部コンクリートのずれや剥落，床版張出部トラフ状底鋼板の腐食による欠損，床版支間部トラフ状底鋼板の変形，コンクリートのひび割れや砂利化(コンクリートのセメント成分が失われ骨材のみが残っている状態)が確認されている．

床版張出部端面はコンクリートの劣化が進み、トラフ状底鋼板の腐食や桁の腐食を進行させているため、雨水などが浸入しないような対策を施す必要がある。

コンクリート欠損部分は新規コンクリートの打ち足し、既設コンクリートが残存している部分はシール材や樹脂注入による止水が考えられる。

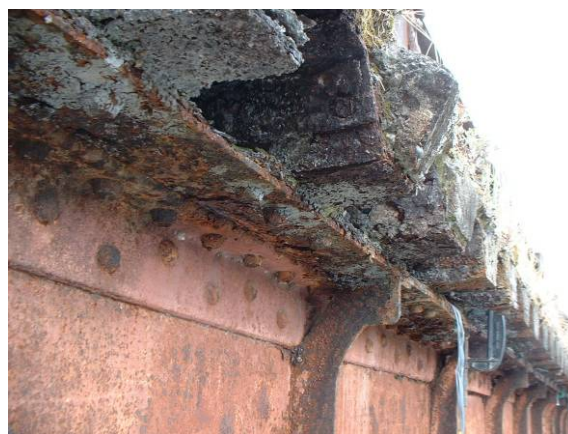
写真-3.2.2 トラフ状底鋼板の腐食

変形したトラフ状底鋼板は，死荷重の持続的載荷や活荷重の載荷により，可能性が少ないながらも長期的に変形が進行して，座屈などにより突発的で部分的な床版の崩壊を招く恐れも考えられる．また，著しく腐食の進行した床版張出部端面のトラフ状底鋼板は，コンクリートの自重や活荷重に対して明らかに耐力が不足しており，欠落の危険性が高い．

損傷したコンクリートのはつり

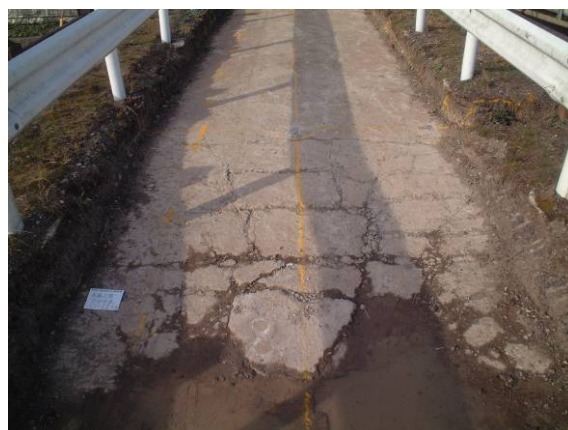
写真-3.2.4 コンクリートのひび割れ

トラフ状底鋼板変形部を中心に亀甲状に進展したコンクリートのひび割れは、床版内部への橋面からの雨水などの浸入を容易にし、トラフ状底鋼板の腐食を進行させている。

樹脂注入によりひび割れを埋める方法が考えられる。

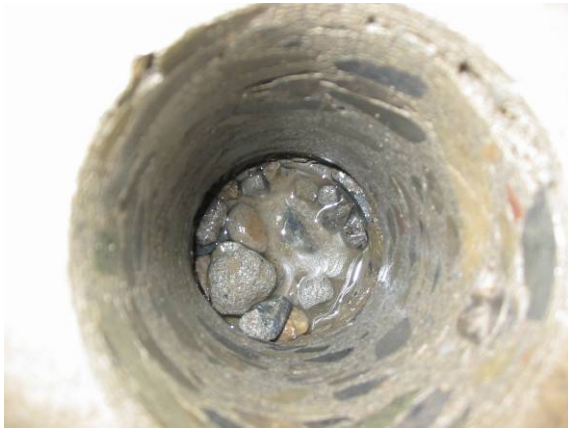
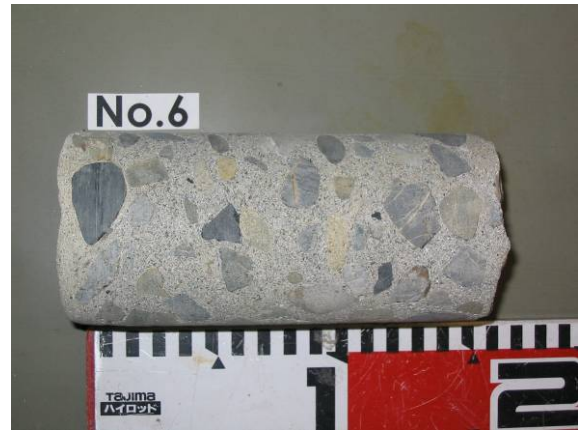
写真-3.2.5 コンクリートの砂利化

写真-3.2.6 砂利化した部分のコア

床版コンクリートの損傷は著しく進行し、荷重を支持する床版として機能していない部分がある。ひび割れの発生している部分では、コンクリート厚 25cm に対して採取されたコアの長さは約 16cm であり、トラフ状底鋼板から 9cm 程度が砂利化している。また、コンクリートを支えているトラフ状底鋼板の損傷も発生している。補修方法としては下記が考えられる。

トラフ状底鋼板変形部を中心に亀甲状に進展したコンクリートのひび割れのうち，砂利化の進んだ部分は止水が難しく，また，荷重の分散効果が無いために，床版の部材として機能していない．さらに，砂利化した床版コンクリートは剛性がなく，活荷重によって容易に変形するが弾性体のように完全に元の形に戻らないため，活荷重載荷の繰り返しによりトラフ状底鋼板の変形を促進する恐れがある．

損傷の進んだコンクリートの打ち替えが考えられる．

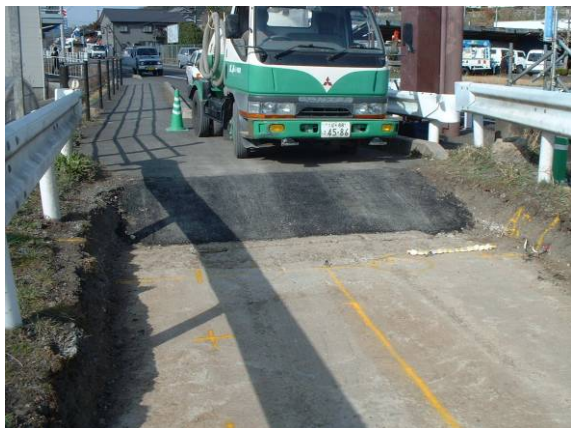
写真-3.2.7 取付道路との段差

床版上面には段差調整のためと考えられる 50cm 程度の土砂が敷かれており，その上にアスファルト舗装が施されている（写真-3.2.7，3.2.8 は調査のため土砂を撤去した時点のもの）．この土砂は，死荷重の増加や滞水による損傷進行の原因となっている．

橋面上の土砂は死荷重を増加させるだけでなく，雨水の滞水により湿潤環境を作り出し，高欄や床版張出部の損傷を促進させる原因となっている．

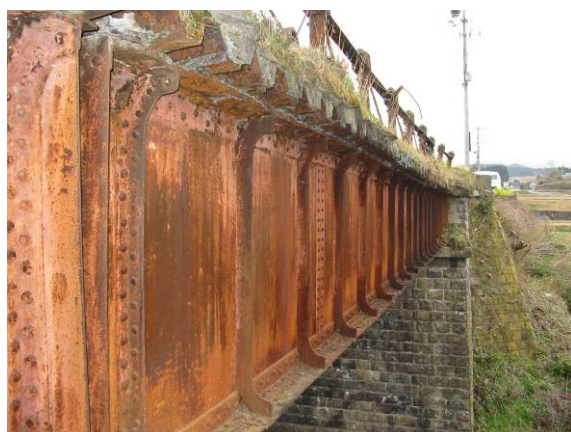
写真-3.2.13 主桁外側

塗膜の劣化が著しく、鋼材の腐食が進んでいる。

鋼材面の防錆を目的とした塗替え塗装は、旧塗膜の塗装系、塗替え時の劣化程度、塗替え後の塗膜に期待する耐久年数を考慮して選定する必要がある。明治橋は全体的に塗膜の劣化が著しく、鋼材の腐食が進んでいることから鋼材面からの塗替え塗装が必要である。塗膜の寿命を長くするためには、プラスト工法による1種素地調整が望ましいが、プラスト工法は研掃材や塗膜のケレンダストの飛散を伴うため、飛散防止ネットなどによる厳重な養生が必要となる。また、プラストされる鋼材の腐食が進行している場合は、研磨により母材自体が失われるため適さないこともある。これらを考慮すると、塗替え塗装の塗装仕様として下記の2つが考えられる。なお、腐食が著しい箇所は、素地調整後にパテなどによる断面修復が必要であると考えられる。

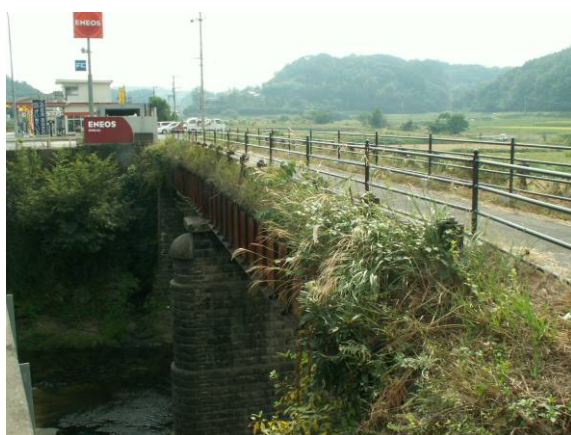
写真-3.2.15 高欄全景

明治橋の高欄は、鋳物の支柱を棒鋼で結んだ高欄であり、英国風の高欄と考えられる。ある程度の原形は留めているが、腐食が激しく高欄としては機能していない。また、遊間部分の高欄は喪失しており、8基設置されていたとされる親柱も現存していない。構造・損傷調査を行った時点では、高欄内側にガードレールが設置されており、高欄を隠すような配置となっていたため景観上好ましくなかったが、現在ではガードパイプに取り替えられており、以前と比べると違和感は少なくなっている。

英国風の高欄は明治橋の特色の 1 つであり、景観的にみて文化財的な価値も高いと考えられるが、高欄の構成部材は腐食により失われつつある。

腐食により欠損した棒形鋼を新規の部材と交換して高欄を修復する。

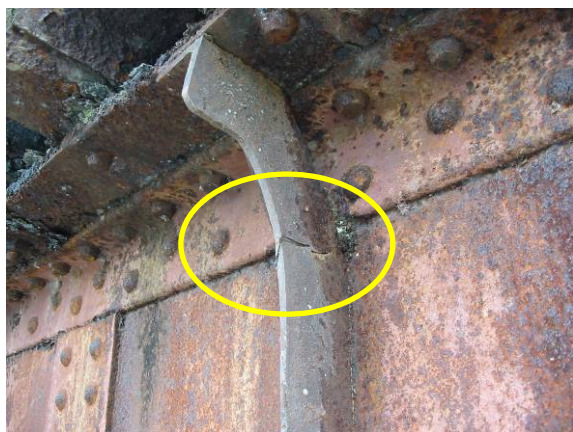
写真-3.2.19 Jスティフナーのき裂

母材を貫通したき裂あり、塗装などの表面的な防錆処理をおこなっても腐食が進行してしまうため、き裂部分の補修（き裂埋め）を行う必要がある。

き裂部分へシーリング材や金属パテを充填して隙間を埋める方法や、き裂部分を溶接し

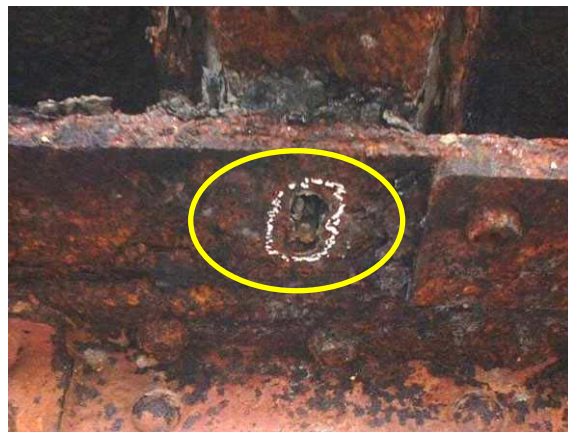
写真-3.2.20 ボルトの脱落

脱落，あるいは腐食の進んだ（弛んでいる）リベットやボルトは，塗装などによる防錆処理では十分な防錆効果が期待できない．

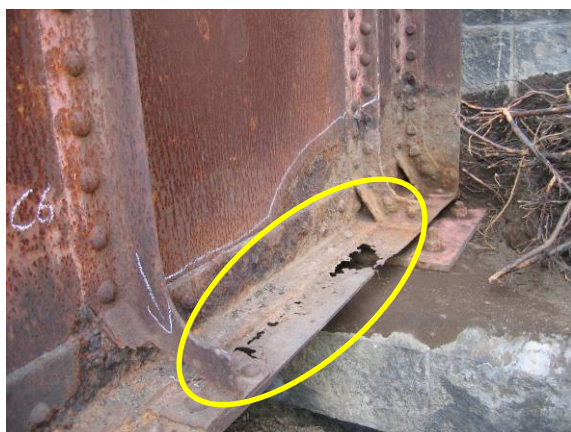
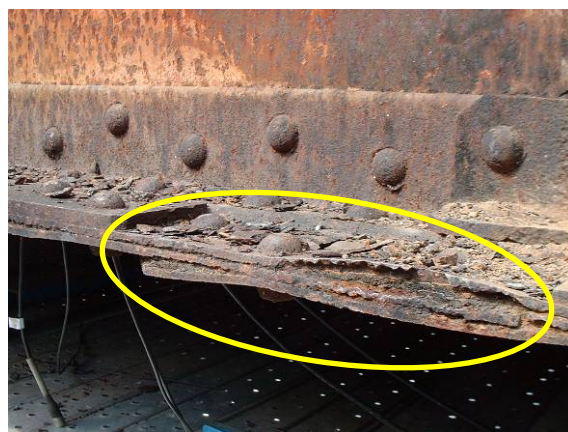
写真-3.2.21 下フランジの欠損

写真-3.2.22 継手部の肌隙

局所的な欠損や鋼板や形鋼の肌隙部分は塗装による防錆が不十分となり，腐食の進展が懸念される．

塗装に先立ち，鋼材の局所的な欠損や肌隙部分は充填材などにより穴埋めを行う．

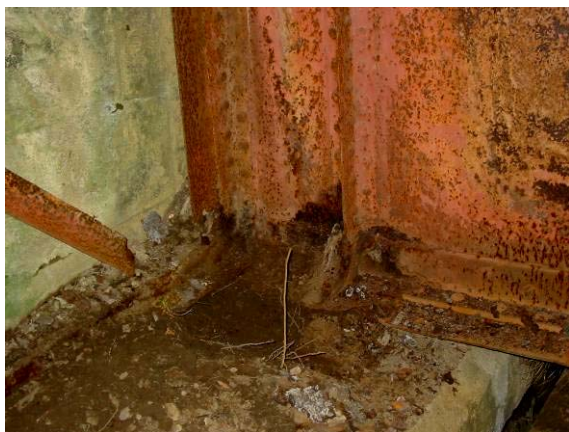
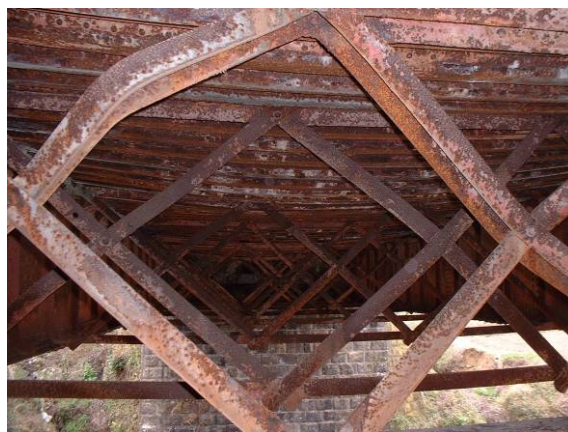
写真-3.2.23 対傾構の欠損

写真-3.2.24 対傾構の座屈

端対傾構は遊間部分からの土砂や雨水の浸入により厳しい腐食環境下にあったため、腐食により部材が欠落している。また、トラフ状底鋼板の変形（床版の陥没）により、大きな圧縮力を受けた対傾構部材は座屈を起こしている。補修方法としては下記が考えられる。

横荷重に対して抵抗する構造部材として補修を行うことが望ましいが、部材の損傷が大きいため取替や新規設置が前提となる。

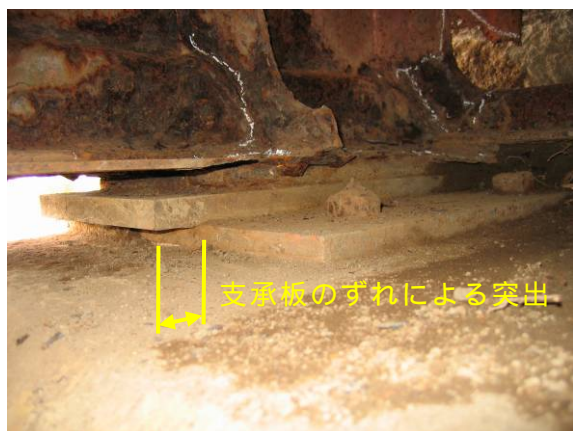
写真-3.2.25 支承板のずれ

鋼桁の損傷に対して支承は比較的健全であるが，支承板の移動を抑制する部材がないため，支承板に大きなずれを生じている．また，アンカーボルト頭やナットの腐食が進行している部分もある．ナットや座金の厚さが腐食により減少して，アンカーボルトに浮きが生じている箇所がある．補修方法としては下記が考えられる．

支承板のずれを補正する際には，ジャッキによる鋼桁のジャッキアップやクレーンによる橋梁の吊り上げ等の措置が必要であるが，現状の明治橋は構造部材の損傷の程度が大きいいため，実施に際しては十分な検討が必要である．

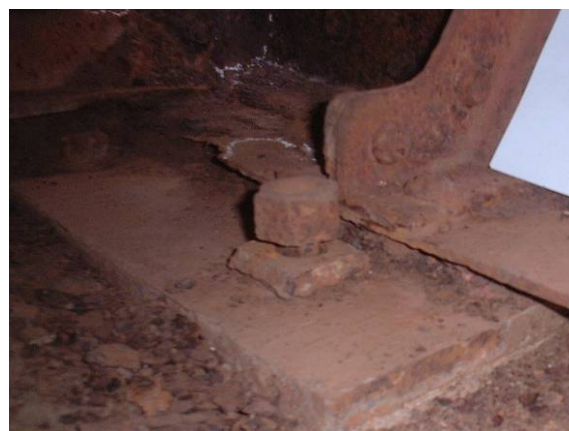
写真-3.2.26 アンカーボルトの浮き

ボルト頭部（ナット）の腐食が進んでいる．アンカーボルトが失われると，水平方向に支承を固定する部材が無くなる

アンカーボルトの腐食の進行を防止するために塗装などの防錆処理を行う．

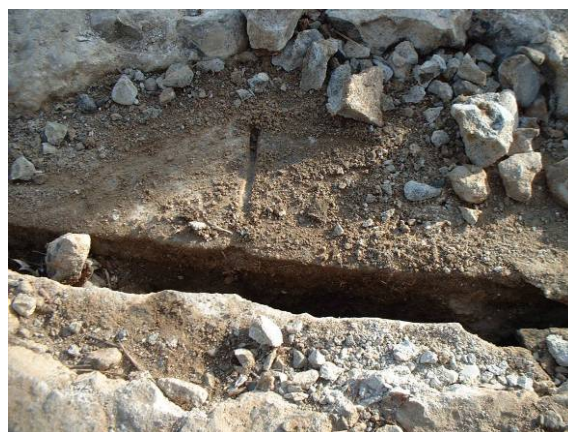
写真-3.2.28 橋面遊間

一般的に橋面の遊間には伸縮装置が設置され，段差の解消や橋面からの雨水の流入を防止する措置が講じられている．しかしながら，明治橋には伸縮装置が設置されておらず，橋面から橋座面に土砂や雨水が流れ込み，鋼桁端部や支承部分の腐食を促進させているのが現状である．対策として下記が考えられる．
