輪荷重走行試験における鋼床版デッキプレート上面に発生する主応力の動的挙動

Dynamic behavior of the principal strain measured on the deck-plate of orthotropic bridge decks
in wheel load running test.

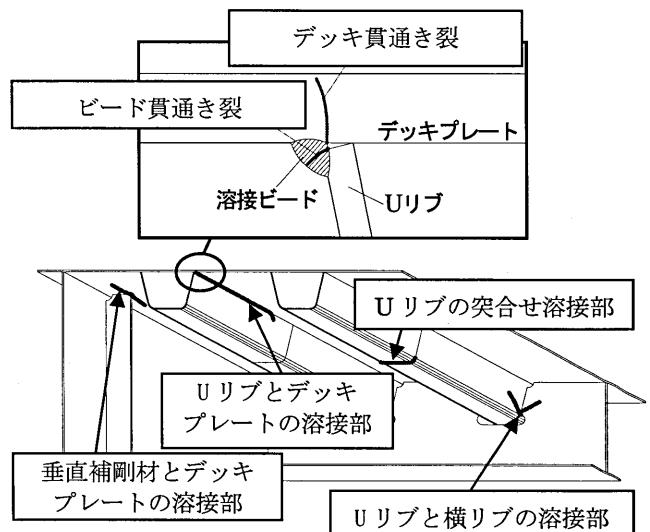
近年、鋼床版における疲労損傷事例が増加している。疲労損傷によるき裂の多くは図 1 に示されるように溶接部またはその近傍に発生している¹⁾。特に、鋼床版のデッキプレートと U リブとを接合する溶接部において、溶接金属のルート部を起点とし、デッキプレート上面に向かって発生・進展するき裂（以下、デッキプレート貫通き裂と呼ぶ）は床版下面からの目視による点検では発見できない。そのため、デッキプレート貫通き裂のような疲労き裂の発生・進展のメカニズムを解明することを目的とした数多くの研究が行われている。これらの研究により、縦リブの支間部における U リブとデッキプレートの溶接止端部では、着目点のデッキプレート上面に荷重が位置したとき、デッキプレート下面の主応力の方向が橋軸直角方向になることがわかっている²⁾。しかし、実際の交通荷重のように輪

図 1 U リブ鋼床版の主な疲労損傷発生位置

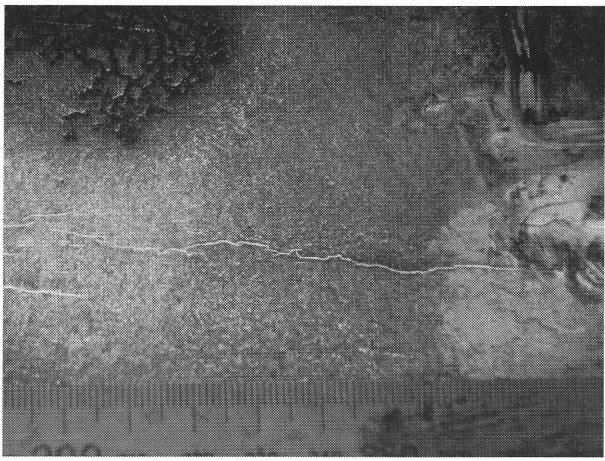
写真2 デッキプレート上面のき裂 ($L=80\text{mm}$)

本研究で鋼床版供試体を用いて輪荷重走行試験を実施した結果、117.6kN の輪荷重を 261.2 万回走行させた時点でデッキプレート上面にき裂 ($L=200\text{mm}$, 80mm) が発生しているのを磁粉探傷試験により確認した。このときに確認されたき裂の一部を写真 2, 写真 3 に示す。今回の輪荷重走行試験では、走行試験と並行して実施された各種非破壊検査の結果を総合すると、き裂の発生は U リブとデッキプレートの間の溶接部のルート部から発生したものと判断できた。しかし、その起点は当初の予想していた c 断面ではなく、試験終了時にデッキプレート上面に配置した 3 軸ゲージの付近までき裂の先端が進展している状態であった。

的な曲げによる影響が卓越していることがわかる。また、これらの点のひずみ計測値の径時変動を確認すると、デッキプレート下面のゲージである c1 におけるひずみの計測値は荷重走行 300,000 往復 (=600,000 回) 程度で計測値がほぼ 0 になっている。このことから、c 断面のデッキプレート下面付近に疲労損傷（き裂）が発生している可能性があるものと推定される。これに対し、c23 点では一部の計測値にデータの乱れが確認できるものの、試験期間を通じてほぼ $1,000 \mu$ 程度のひずみを確認することができる。ただし、300,000 往復～600,000 往復の間や試験終了直前に前ひずみが一時的に増加または減少しているのが確認できる。このような現象は一つのゲージの計測結果では説明をつけるのが困難であるが、c1 点におけるひずみ計測結果を参考にすると、300,000 往復～600,000 往復の間に確認できる一時的なひずみの増加はデッキプレート下面に発生した疲労き裂による影響を受けた結果ではないかと推定することができる。また、試験終了直前におけるひずみ計測値の乱れは写真 2 に示されたき裂の右端がほぼ c23 点の位置まで届いていることから、疲労き裂がゲージの近傍にまで達した影響を受けた結果であると推定できる。

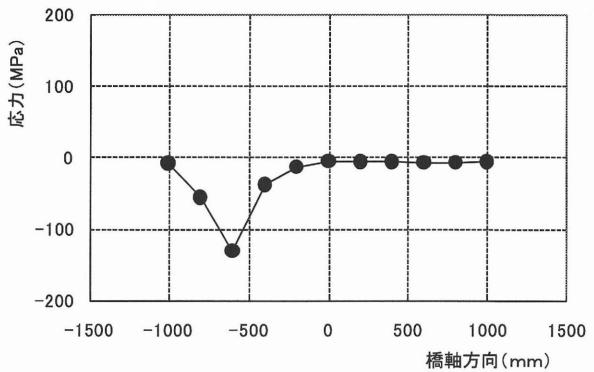
図7 影響線測定結果 (c1, 試験開始時)

今回の輪荷重走行試験における影響線測定の結果の一例を図 7, 図 8 に示す。この図において縦軸には $E=200\text{GPa}$ と仮定して求めた応力を用いている。これらの図を見るとほぼ同一の点のデッキプレートの表裏の位置関係にある c1 では圧縮が、c23 では引張の応力がほぼ同じ荷重位置で発生していることから、c1 と c23 が含まれる断面では輪荷重の通過に伴って発生するデッキプレートの局部

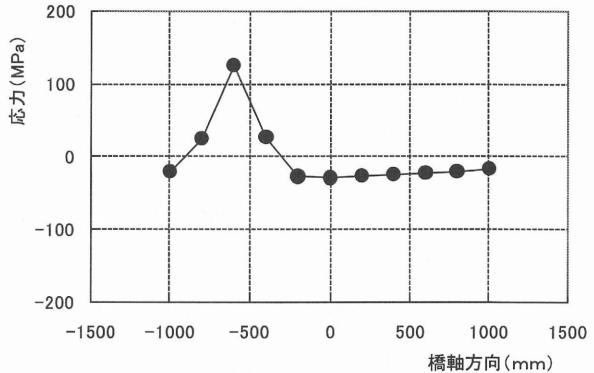
図8 影響線測定結果 (c23, 試験開始時)

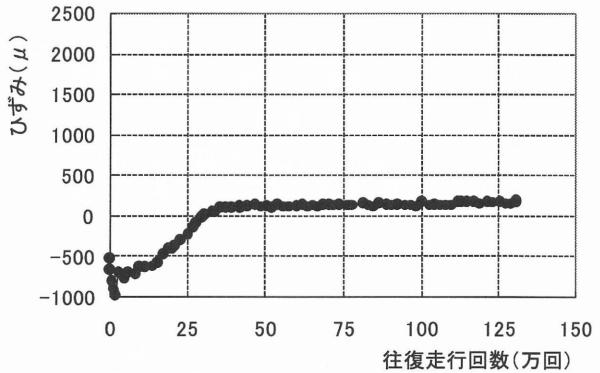
図9 ひずみ計測値の経時変動 (c1)

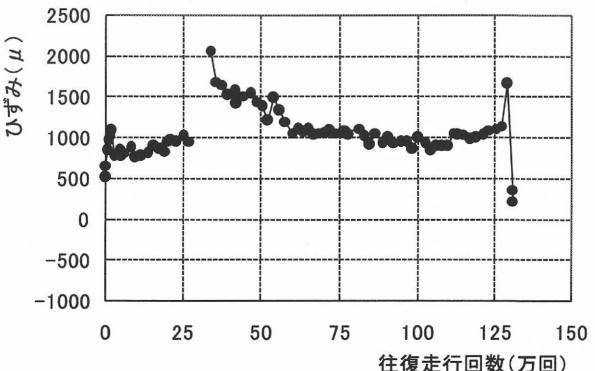
図10 ひずみ計測値の経時変動 (c23)

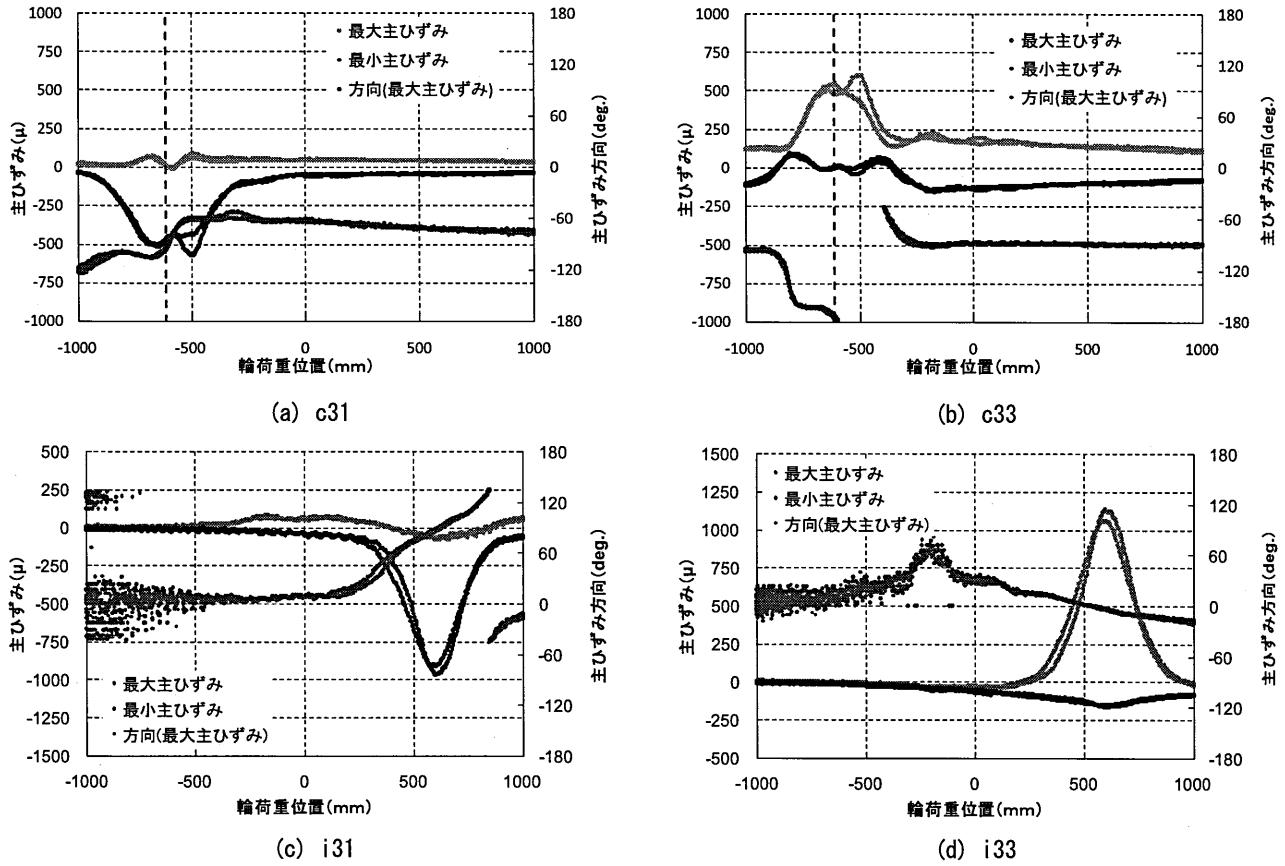
図 11 主ひずみの動的計測結果（輪荷重走行 100 回経過時）

本研究で実施した輪荷重走行試験で輪荷重走行回数100回の時点で動的に測定された主ひずみの大きさとその方向を図11に示す。この図中に示された主ひずみの方向は 0° 又は 180° のときに橋軸直角方向を向いていることを示し、 90° のときには橋軸方向を向いていることを示している。ただし、c31, i31点に関しては添付されたゲージの配置により橋軸方向と橋軸直角方向が入れ替わっている。まず、リブ交差部にあたるc断面に関してみると、輪荷重が離れた位置にある時、デッキプレート下面のc31点では主ひずみの方向はほぼ橋軸直角方向、上面のc33では橋軸方向になるという測定結果となっている。これらの点では輪荷重の接近とともに主ひずみの方向が上下面ともに橋軸直角方向になることから、リブ交差部においては輪荷重が交差部直上に来た時の局部的な橋軸直角方向の曲げが大きな影響を与える因子であることが確認できる。ただし、今回の測定では、主ひずみの最大値は必ずしも輪荷重が着目断面上に位置しているときに発生しているわけではないことが確認できているため、今後、測定データ数を増やすことによりこのような現象が一般的なものであるのかどうかを確認する必要がある。これに対し、リブ支間部にあたるi断面では輪荷重が断面から遠い位置にあるときには主ひずみの発生量はほぼ0となっている。輪荷重の接近に伴って主ひずみの増大が確認されその方向は橋軸方向から橋軸直角方向に変化するという測定結果を得ている。このことにより、これらの部位に関する輪荷重が着目断面の直上に位置しているときには橋軸直角方向の曲げが卓越していることが確認できる。ただし、この断面においても主ひずみの方向の変動が確認できることから、このような挙動が鋼床版の溶接部における疲労耐久性にどのような影響を与えるのかを確認する必要がある。
