鋼床版の疲労耐久性に関する損傷対策手法の提案

Retrofitting for ECC-strengthened orthotropic steel bridge deck damaged by fatigue loading

三田村浩*¹, 平石剛紀*², 林川俊郎*³, 松井繁之*⁴,
Hiroshi Mitamura, Masanori Hiraishi, Toshiro Hayashikawa, Shigeyuki Matsui

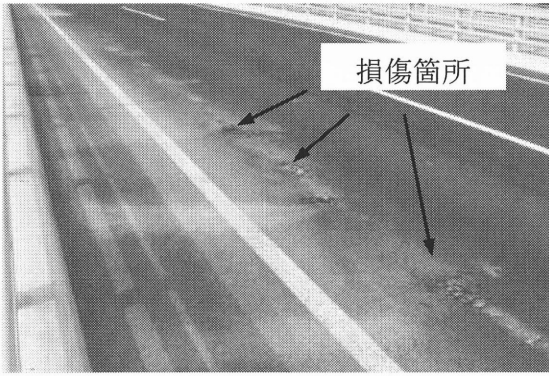
写真-1 橋面損傷状況

用半年後、舗装の表面に写真-1に示すような、ECCのモルタル分と思われる湧出痕が確認された。損傷箇所は、走行車線の左側車輪位置で橋軸方向に点々と発生していた。また、写真-2に示すように、損傷内部の状況は舗装表面が乾いているにも関わらず、内部に滞水が確認されブロック状にひび割れていた。なお、橋軸直角方向の滞水範囲および損傷範囲を図-2に示すが、ECCのブロック化現象は、滞水範囲と関係があると考えられた。

以上より、本構造においてECC上面までを完全に水没させ、荷重の作用範囲近傍を密閉させた状態では、高い間隙水圧が発生することが確認された。これらの計測された水圧は、ECCを破壊させるに十分な水圧であり、実橋では、この水圧の影響により写真-1,2に示すように比較的早期に損傷が生じたものと考えられた。

(1) 本工法において、ECC 上面までを完全に水没させ荷重の作用範囲近傍を密閉させた状態では、高い間隙水圧が発生することが確認された。この水圧により ECC が短期間で損傷し、その後の輪荷重の繰返しによって、ブロック化したものと考えられた。

- ①ECC下面に浸入する水を少なくするために、舗装を水密性に優れた細密粒度ギャップアスファルトに変更する。
- ②ECC下面に水が浸入した場合でも、水圧の上昇を抑制するために、鋼床版に排水ドレーンを設ける。
- ③ECC下面に水が浸入した場合にECCのブロック化が懸念される箇所（ひび割れ発生箇所や輪荷重走行位置など）には、ECC上面にアラミド繊維シートをアクリル系樹脂により貼付け補強する。

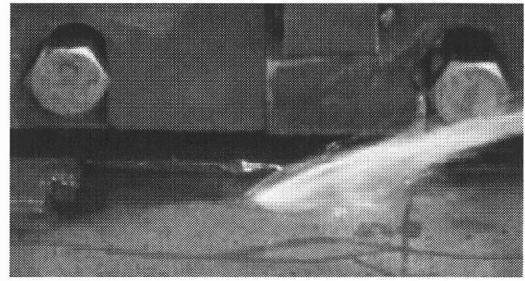
写真-3 ECC 表面からの水の噴出

が増えるごとに徐々に増加した。70万回以降は載荷荷重の増加によって比例的にひずみが増大したのち、鋼床版のひずみ(応力)が急速に増加した。水圧は84kNでの載荷状態では安定していたものの、98kNの荷重で急激に増大した。また、試験時には写真-3に示すように、荷重載荷位置近傍のひび割れから、水の噴出しも確認された。

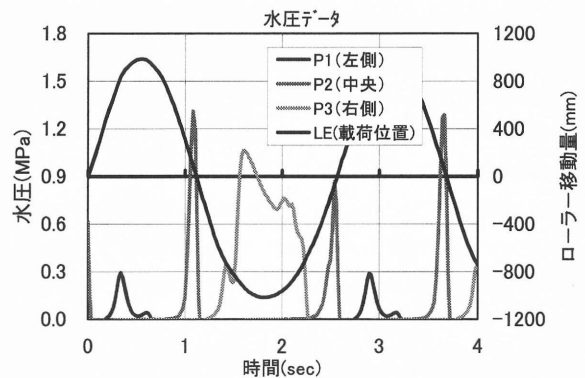
図-7 動的水圧測定結果

輪荷重走行疲労試験概要を図-6 に、動的圧水測定結果および荷重位置を図-7 に示す。荷重装置の移動速度は、図-6 に示す半径 1m の円盤が回転し、荷重装置を毎分 24 回往復させていることを考慮すると、中央部付近で最大約 9km/h となる。図-7 の測定結果は、荷重車輪位置と測定された水圧の経時変化図である。荷重装置が速度最大となる中央 (P2) において、瞬間最大 1.3MPa 程度の圧力が計測された。これは、繰り返し荷重を受けることにより ECC と防水層の間に滞水した間隙水が輪荷重によって高水圧を発生させているものと考えられた。

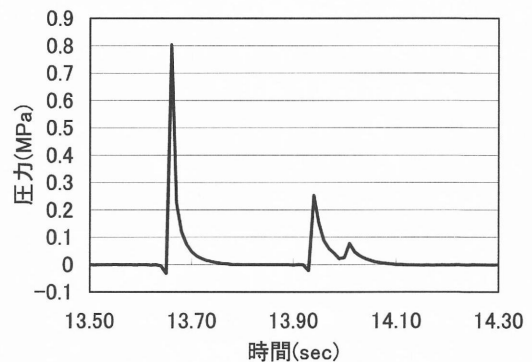
図-8 実橋での水圧測定結果

また、本橋梁の不具合が起こっている走行車線の左側車輪位置において、輪荷重走行疲労試験と同様に動的圧水測定を実施した結果を図-8 に示す。水圧測定時のデータは、橋面にダンプトラック (前 1 軸、後 2 軸) が通過した時のデータである。波形の山の間隔 (約 0.27sec) と車軸間隔 (1-2 軸間、約 3.5m) より、ダンプトラックの速度は約 50km/h 程度と推定されたが、一般車であるため荷重は不明である。図-8 より、測定された水圧は最大で 0.8MPa であり、この値は、実験

で測定された水圧よりは小さいものの、実験と同じように実橋においても瞬間的に想定していなかった大きな水圧が発生していることが確認された。

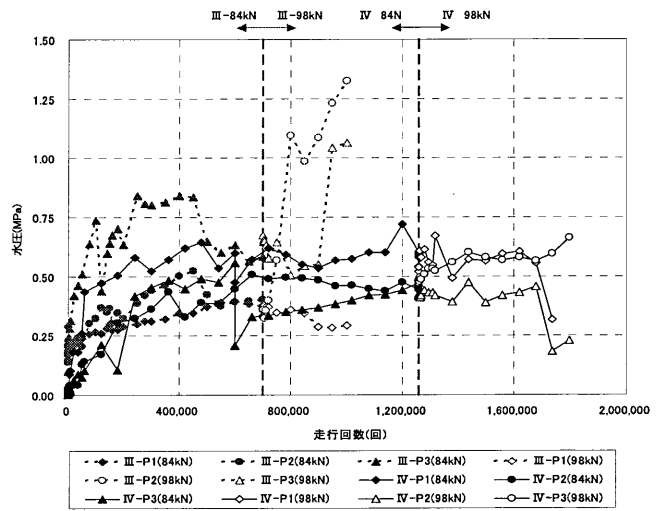
図-9 水圧の推移

さらに、水圧の上昇を抑制するために、ECC と防水層の界面にドレーンを設置した試験体の輪荷重走行疲労試験における水圧の測定結果を図-9 に示す。なお、図-9 には、ドレーンを設けない試験体の結果も併記した。ドレーンを設けない試験体では、荷重を 98kN に上げた 70 万回程度から急激に圧力の上昇が見られ

たのに対し、ドレーンを設けた試験体では、荷重を98kNに上げた後も水圧の急激な上昇は見られず、排水機能を設けることが水圧低減に大きく効果があることが確認された。

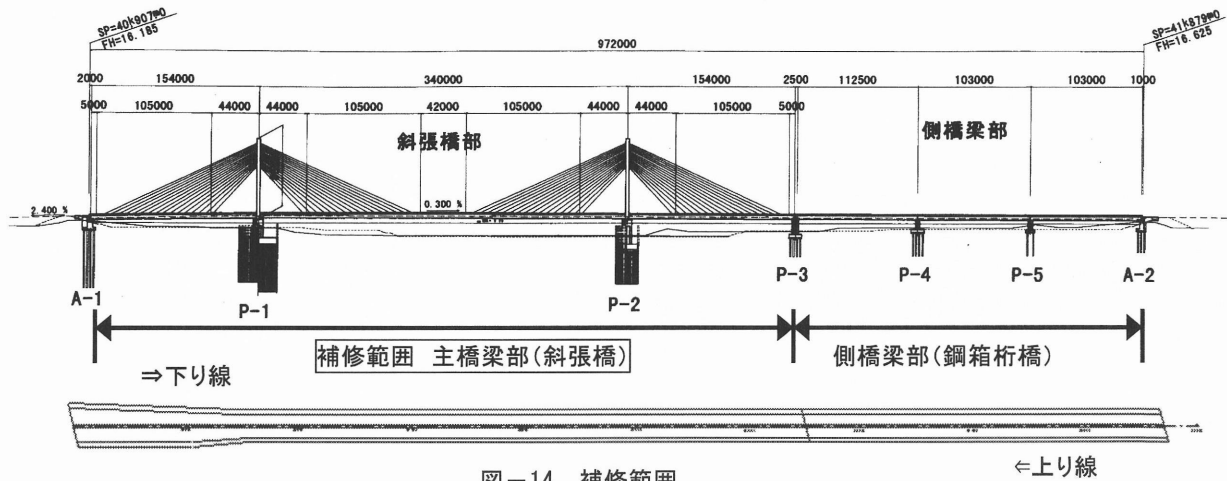
図-14 補修範囲

本橋梁では、07年度において図-14に示す主橋梁部の橋面補修工事を実施した。主橋梁では、ECCと舗装の界面すべりが全面的に発生しており、その他走行車線歩道側の輪荷重走行位置に部分的にECCのブロック化した箇所が認められた。07年度補修工事では、ECCの損傷レベルおよび補修位置に応じた検討結果に基づき、3つの補修工法を採用した。表-2にそれぞれの補修工法の概要と補修数量を示す。工法Aは、ECCが健全である部分が対象であり、舗装すべりの改善を目的とした対策工法である。工法Aでは、水密性の確保を目的としてアスファルト混合物を細密粒度ギャップアスファルトに変更し、また、水密性確保、せん断抵抗改善を目的としてアスファルト混合物の厚さを40mmから50mmに変更した。さらに、舗装とECCの接着性改善およびECCの水密性確保を目的として、研掃および樹脂含浸によりECCの表面を改善した(写真-4)。

工法Bは、ECCに小規模な損傷が認められる箇所および今後損傷の進展が懸念される輪荷重走行位置を対象とし、既設ECCの補強を目的とした対策工法である。アラミド繊維シート施工状況を写真-5に示す。

工法Cは、ECCがブロック化している箇所を対象であり、工法Bを併用して、既設ECCの打ち替えを目的とした対策工法である。早強ECCの打設状況を写真-6に示す。さらに、対策工法A, B, Cにより、補修を実施した場合でも、鋼床版とECC間への水の浸入を完全に止めることは難しいと考えられるため、滞水しやすい歩道側外側線の外側に8m間隔で鋼床版に別途取り付け排水孔に誘導する鋼製の排水ドレーンを設置した(写真-7)。
