## 既設 RC 床版の劣化度評価について

Evaluation Method for Deterioration of Expressway Bridge RC Decks

福永 靖雄\*, 松井 隆行\*\*

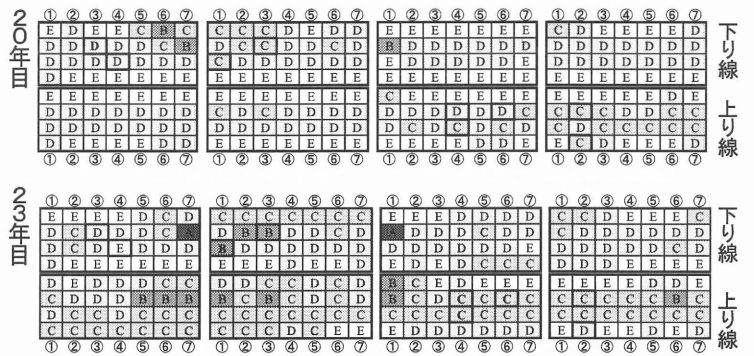
【図-3】 M橋のパネル判定例(上段20年目 下段23年目)

パネル判定とは、鋼橋の主桁から対傾構間の床版下面を目視点検し、床版下面を遊離石灰とひび割れで表-1 に示す A~E のランクで評価するものである。図-3 の上段が 20 年目の評価、下段が 23 年目の評価である。20 年目には、床版の損傷としては、C 判定、B 判定が 20%弱発生し、床版の損傷としては進展期になっていると判断される。23 年目には、床版の損傷が C 判定、B 判定が急激に増加し上り線では 60%、下り線では 20%以上 (A 判定も発生) となっており、損傷としては加速期に入ったものと判定される。

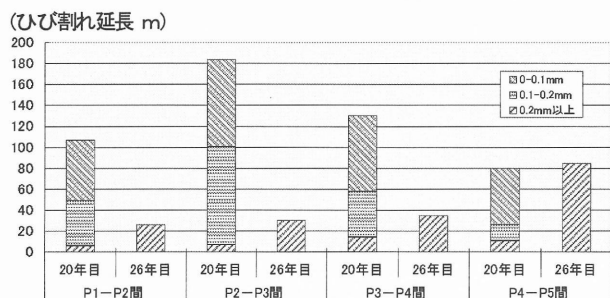
【図-4】床版下面のひび割れ状況

20年目の時点では詳細調査を行っており全ひび割れデータが存在しているが、26年目では、ひび割れの補修を目的として調査されたものであり、0.2mm以上のひび割れ幅のデータしか存在しない。このため、0.2mm以上のひび割れで比較した結果、6年間で急激に劣化が進展していることが伺える。ひび割れの状況から判断し、26年目では加速期に至っていると判断される。

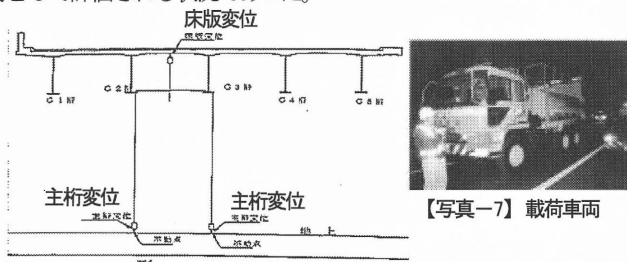
床版のたわみについては、計測可能な散水車(写真-7)に水を満載しその重量を把握したものを載荷して計測した(23年目、図-5)した。また、床版の剛性については、上面増厚部が界面剥離や既設床版内の水平ひび割れもかなりの範囲に発見されていることから、全断面有効となるケースと重ね梁になっているケースの2ケースについて解析し、比較することとした。その結果、上面増厚部の剥離や既設床版内の水平ひび割れの影響により実測たわみは重ね梁として解析したものに近いものとなった。この値を用いて評価した結果は、 $\delta_0 < \text{計測値} \delta < \delta_c$ の結果<sup>3)</sup>となり、進展期として評価される状況であった。

$\delta$  : 床版中央に発生するたわみ (計測値)  
 $\delta_0$  : 全断面有効とした場合のたわみ  
 $\delta_c$  : 引張り無視した断面のたわみ  
 【図-5】床版たわみ計測

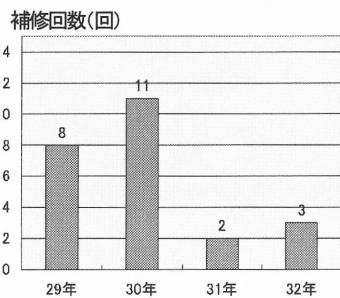
【図-6】路面の補修回数

版上面側も図-6 に示すようにポットホールが近年急激に発生してきている。このため、路面（舗装面）からのたたき調査、増厚部からのたたき調査、既設床版からのたたき調査を行い、床版上面の評価を行うこととした。

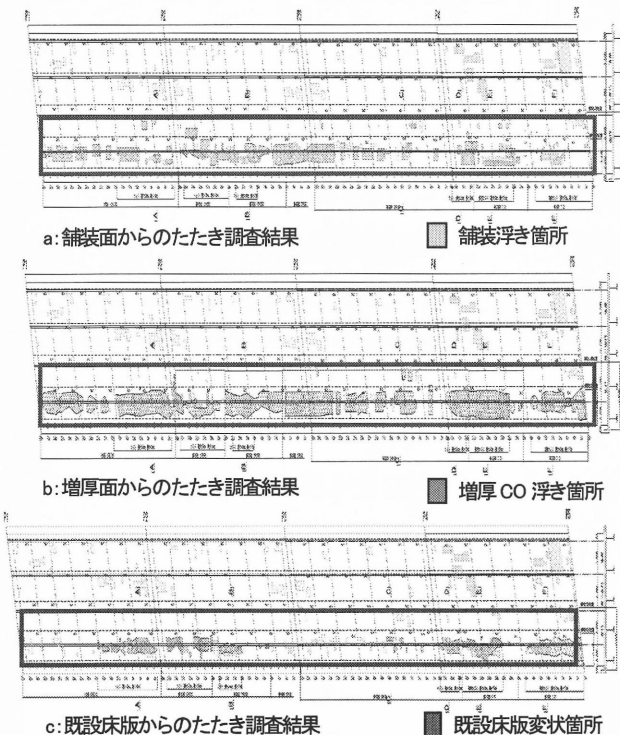
【図-7】床版上面の調査結果

図-7 にそれぞれ舗装面、増厚床版面、既設床版面の調査結果赤枠が調査範囲)を示す。調査した箇所は、交通規制の関係から路肩部と車線部に留まってはいるが、舗装面からの調査では調査面積の内20%が何らかの要因で浮きが発生していることが判明した。図の中段の増厚上面からのたたき調査の結果では、40%の浮き・はく離が確認された。図の下段に既設床版（増厚以前の床版面）状況を示すが、10%程度損傷していることが判明した。

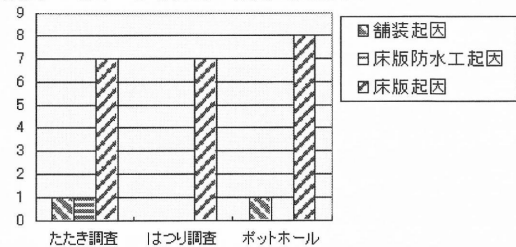
補修回数(回) 【図-8】橋梁部の舗装の損傷要因

また、図-8 に他の橋梁での調査結果を示すが、こちらにおいても橋梁上の舗装の損傷要因は、一部舗装自体によるものを除きほとんどが床版起因によるものであった。これらの調査結果から、橋梁上の舗装のポットホール、浮きなどの損傷（舗装自体のひび割れを除く）を調べることで、床版上面の損傷をある程度把握できるものと思われる。先に示した M 橋のように上面増厚が施工されている橋梁では、上面増厚部の剥離と既設床版の損傷を把握することで、既設床版自体の評価が可能となるものと思われる。

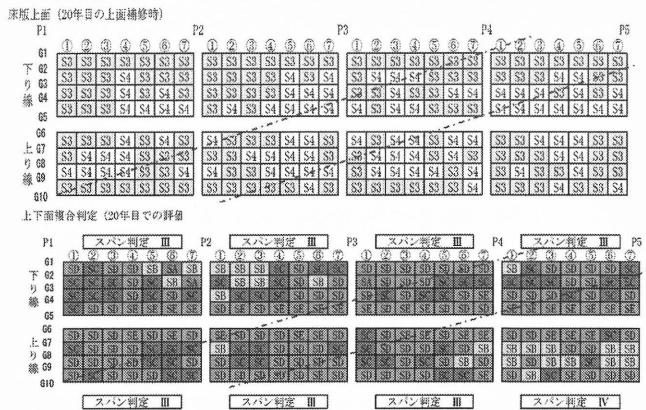
【図-9】複合判定結果(20年目)(上段:上面の評価 下段:複合判定結果)

本橋の20年目の床版下面結果では、進展期から加速期に入った状況と評価されていたが、複合判定結果では、各スパンともⅢFで判定され、劣化が進行し適切な時期に対策が必要との結果となっている。当事の状況から考えた場合には、床版下面の剥離が頻発し、床版上面についてもポットホールが多発し、床版の部分補修と床版上面増厚を行ったことを考えれば、この新たな複合評価手法は、妥当なものと考えられる。また、上り線より下り線側の状況が悪かったことが良く評価でき、さらに、下り線側の第1走行部の損傷も良く評価できており、現実に近い評価が可能になっているものと考えられる。

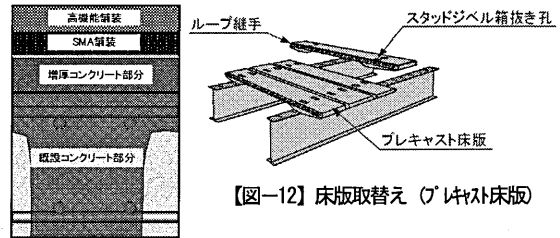
【図-11】

上部全面打替工法+部分打抜き

この複合判定を用いLCCの検討を行い、鋼橋床版の補修計画を検討した事例を紹介する。この橋梁では、現地状況と各種調査結果から判断し、SB相当が床版上面、下面側も劣化が大きいため床版全面を打ち換えとして検討した。LCCの検討としては、図-11に示す、床版上面の上側鉄筋位置までをウォータージェットにて撤去し新設コンクリートを打設する工法と図-12に示すプレキャスト床版による取替え工法について比較検討した。LCCの検討結果を図-13に示す。ここでの検討結果では、LCCの検討を行った

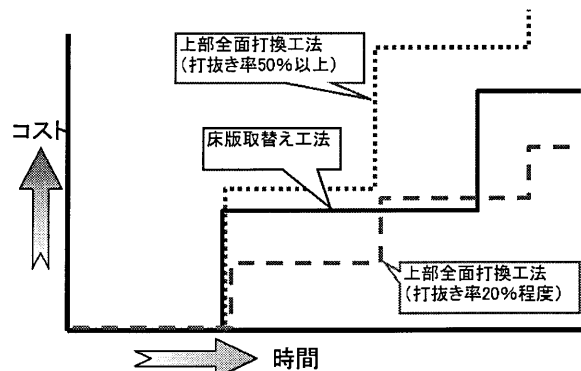
【図-13】 床版補修のLCCの検討例

結果、プレキャスト床版での取替えが優位となった。
