## RC床版の補修工法施工時に与える影響に関する実験検討

### Experimental study on damage influence execution of repair for RC slabs

和田圭仙\*<sup>1</sup>, 稲葉尚文\*<sup>1</sup>, 本間淳史\*<sup>1</sup>, 佐野昌嗣\*<sup>2</sup>, 片桐良貴\*<sup>3</sup>  
Yoshinori Wada, Naofumi Inaba, Atsushi Homma, Masatsugu Sano, Yoshiki Katagiri

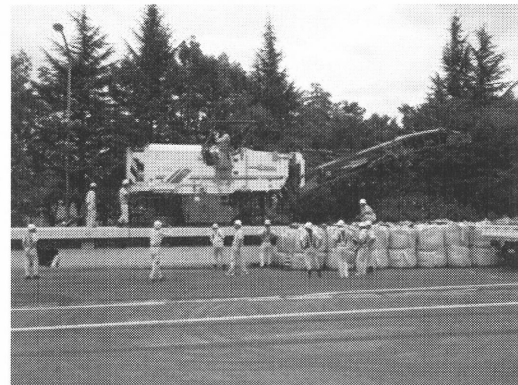
写真-1 路面切削機による施工状況

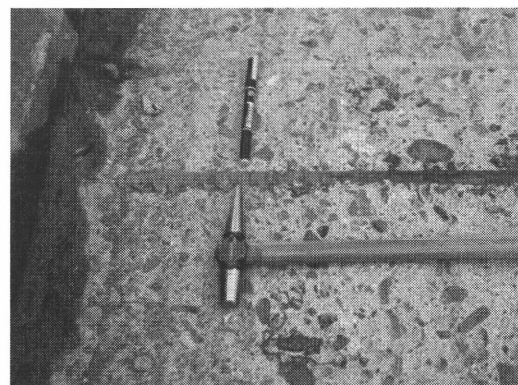
損傷の1原因として, 切削機による影響や下地処理の影響があると考えられる。コンクリートの除去方法には, 「人力によるプレーカーはつり工」, 「路面切削機による切削工 (写真-1)」, 「ウォータージェット (以下 WJ という) によるはつり工」などがあるが, はつり方法の違いによる既設床版へのマイクロクラックの影響を定量的に把握することが求められる。また上側鉄筋のかぶり不足の状態の場合, 路面切削機のビットが衝突することによる鉄筋の破損や, その時の衝撃に伴う鉄筋の付着切れが懸念される (写真-2)。

写真-2 路面切削機による上側鉄筋の損傷例

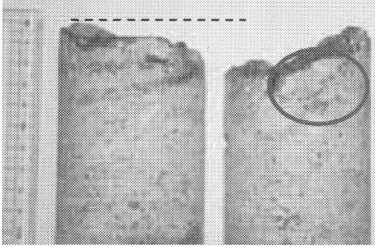
ひび割れ深さ：50mm、幅：0.2mm
WJ工法による処理（打継部）

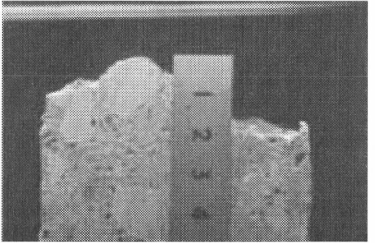
ひび割れ含浸剤は確認できなかった。

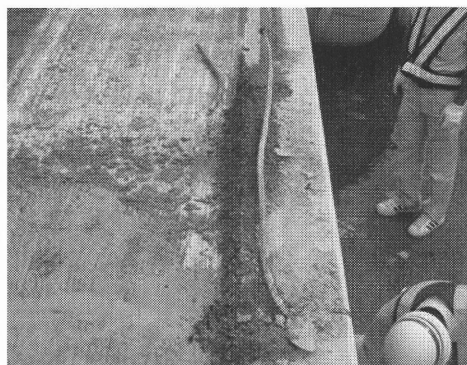
写真-4 鉄筋の損傷 (切削工2回目, 鉄筋②)

切削作業	鉄筋損傷レベル	
	再現鉄筋①	再現鉄筋②
1回目 (2m幅切削)	小	小
2回目 (2m幅切削)	中	大

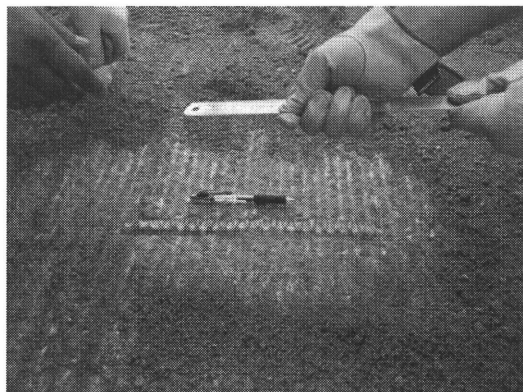
写真-3 鉄筋の損傷 (切削工1回目, 鉄筋①)

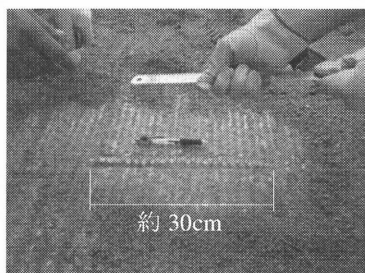
鉄筋損傷レベル	鉄筋状況	損傷断面イメージ
小	鉄筋の一部をかする

写真-5 鉄筋接触状況

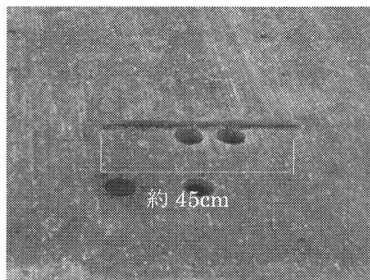
鉄筋損傷レベル	鉄筋状況	損傷断面イメージ
中	鉄筋断面の半分程度を損

写真-6 鉄筋接触状況
