RC床版の鉄筋腐食を伴う劣化メカニズムの解明に関する研究

Study on Deterioration Mechanism of RC Slabs with Steel Corrosion in Expressway Bridges

横山和昭¹, 本荘清司¹, 葛目和宏², 藤原規雄²

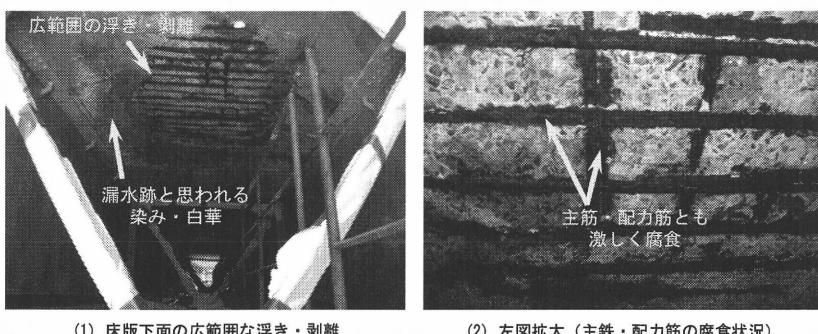
今回調査した6橋の床版下面における代表的な変状は、写真-1に示すように鉄筋腐食に起因すると考えられるかぶりコンクリートの広範囲な浮き・剥離および漏水であった。剥離した箇所では著しく腐食した鉄筋が露出しており、断面が大きく欠損した箇所も確認された。また、貫通コアを採取した箇所においては、写真-2に示すように主鉄筋のかぶりが剥落した後に、その奥の配力筋の位置でも浮き・剥離または水平方向のひび割れが進展している状況(浮き・剥離の2層化)も確認された。F橋を除くA~E橋については床版防水工が施工されているため、広範囲の浮き・剥離の発生している箇所でも床版下面は乾燥していたが、多くの箇所でその周辺に過去に漏水があったと思われる変色や白華などが見られた。床版防水が未施工のF橋については、走行車線に位置するG2~G3間のパネルに全長にわたって進展する漏水ひび割れが写真-3に示すように見られたが、浮き・剥離の発生は比較的少なかった。

写真-1 床版下面の浮き・剥離・鉄筋腐食状況 (B橋の例)

浮き・剥離の発生した箇所の鉄筋は腐食しており、断面が大きく欠損しているものも見られた。写真-1で前述したように、最外縁の主鉄筋だけでなく配力筋にも激しい腐食が生じている箇所もあった。これに対して、表面のかぶりコンクリートが浮いていない箇所で開削した鉄筋には顕著な腐食は見られず、ほぼ健全または断面欠損の見られない程度の腐食状況であった。この傾向は、写真-6に示すように、著しく腐食した鉄筋が露出しているすぐ近傍においても同様であった。また、床版の打換工事が行われたB橋やD橋の鉄筋腐食状況は写真-7に示すように場所によって極端な差があった。D橋では床版の打換工事の際に全ての鉄筋の腐食状況を確認したが、図-2に示すように下側鉄筋が腐食している箇所では殆どの場合、直上もしくはその近傍において上側の鉄筋にも腐食が見られた。上側鉄筋については、下側鉄筋よりも広範囲に腐食が見られ、上側だけが顕著に腐食している箇所も多数あった。なお、床版防水が未施工のF橋において、ひび割れから多量の漏水を有しているが浮き・剥離の発生していない箇所で鉄筋をはり出して腐食状況を確認したところ、主鉄筋および配力筋とともに浮き・剥離部のような激しい腐食は見られなかった。これは、漏水が顕著な場合は外部からの酸素が供給され難いためと考えられる。

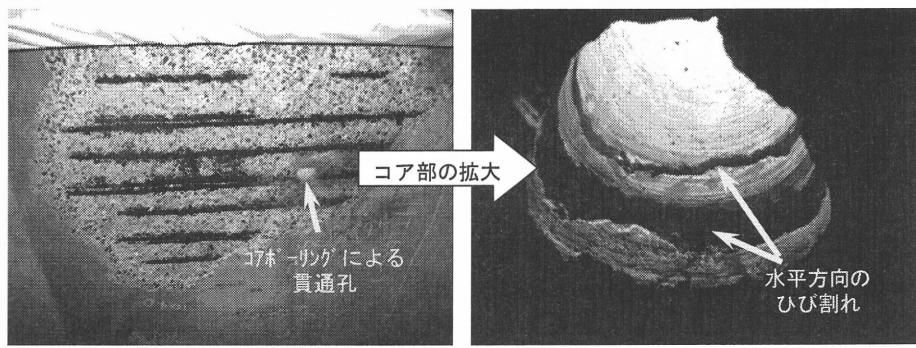
写真-2 浮き・剥離の2層化状況 (B橋の貫通コア採取箇所)

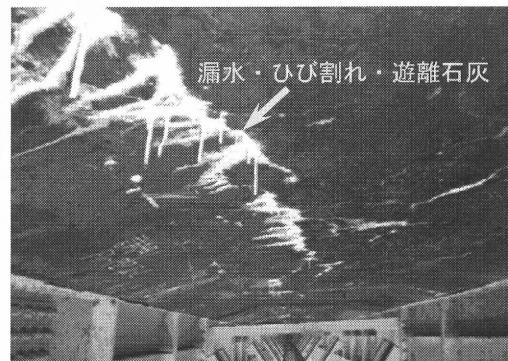
写真-3 漏水・ひび割れ・遊離石灰の状況 (F橋)

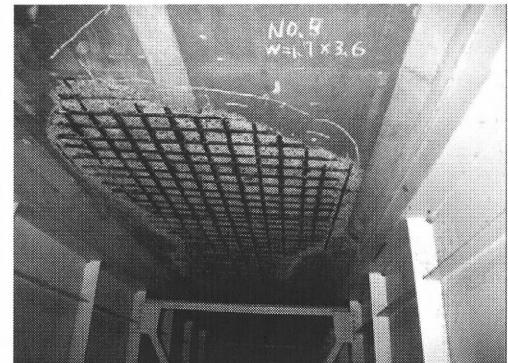
床版下面の主たる変状である広範囲の浮き・剥離は、表-3に示すように2種類の進展傾向が見られ、写真-4に示すようにパネルの中央付近に発生して橋軸方向に進展する傾向(タイプ1と称する)と写真-5に示すように橋軸直角方向に進展する傾向(タイプ2と称する)に分類できる。タイプ1の浮き・剥離は、床版の標準部における範囲で発生し、ハンチ部や床版厚の厚い桁端のパネルでは殆ど見られない。

また、橋軸直角方向には、桁間を跨いで隣のパネルまでは進展せず、隣接する桁間にによって発生傾向が大きく異なる場合がある。

写真-4 橋軸方向剥離 (タイプ1)

活荷重ひび割れは桁を跨いで進展はしないが格子状または亀甲状に広範囲に発生するため、これが漏水の浸透経路となって生じる浮き・剥離（タイプ1）は橋軸方向に広範囲に進展する場合がある。

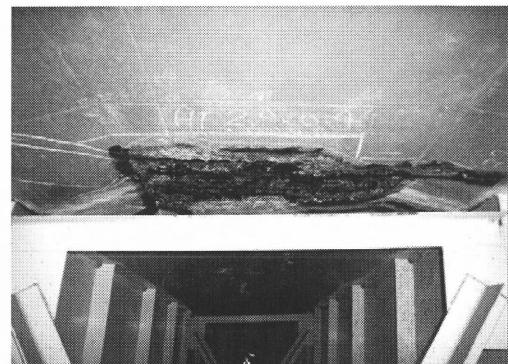
一方、タイプ2の浮き・剥離は、橋軸方向の進展は限定的で数10cm程度であるが、橋軸直角方向にはハンチ部や主桁を跨いで進展し、ほぼ全幅にわたって発生しているケースも見られた。なお、タイプ1の浮き・剥離が広範囲に及んでいる箇所では、タイプ2と混在しているケースも見られた。

写真-5 橋軸直角方向剥離 (タイプ2)

コールドジョイントや乾燥収縮ひび割れなどが漏水の浸透経路となって生じる浮き・剥離（タイプ2）は、全幅にわたって進展する場合があるが、橋軸方向の進展は限定的で概ね数10cm程度である。

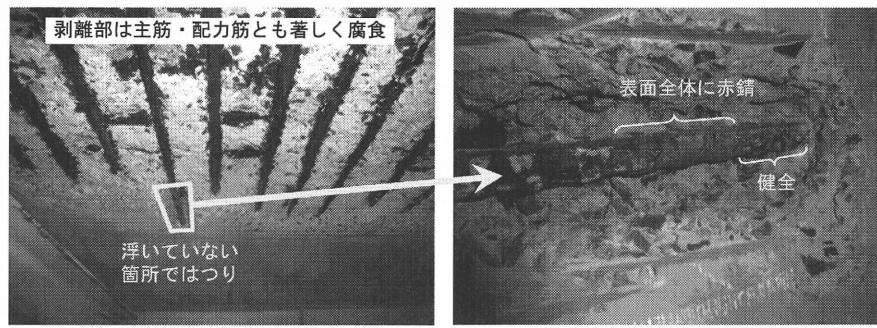
写真-6 鉄筋の腐食状況（A橋の例）

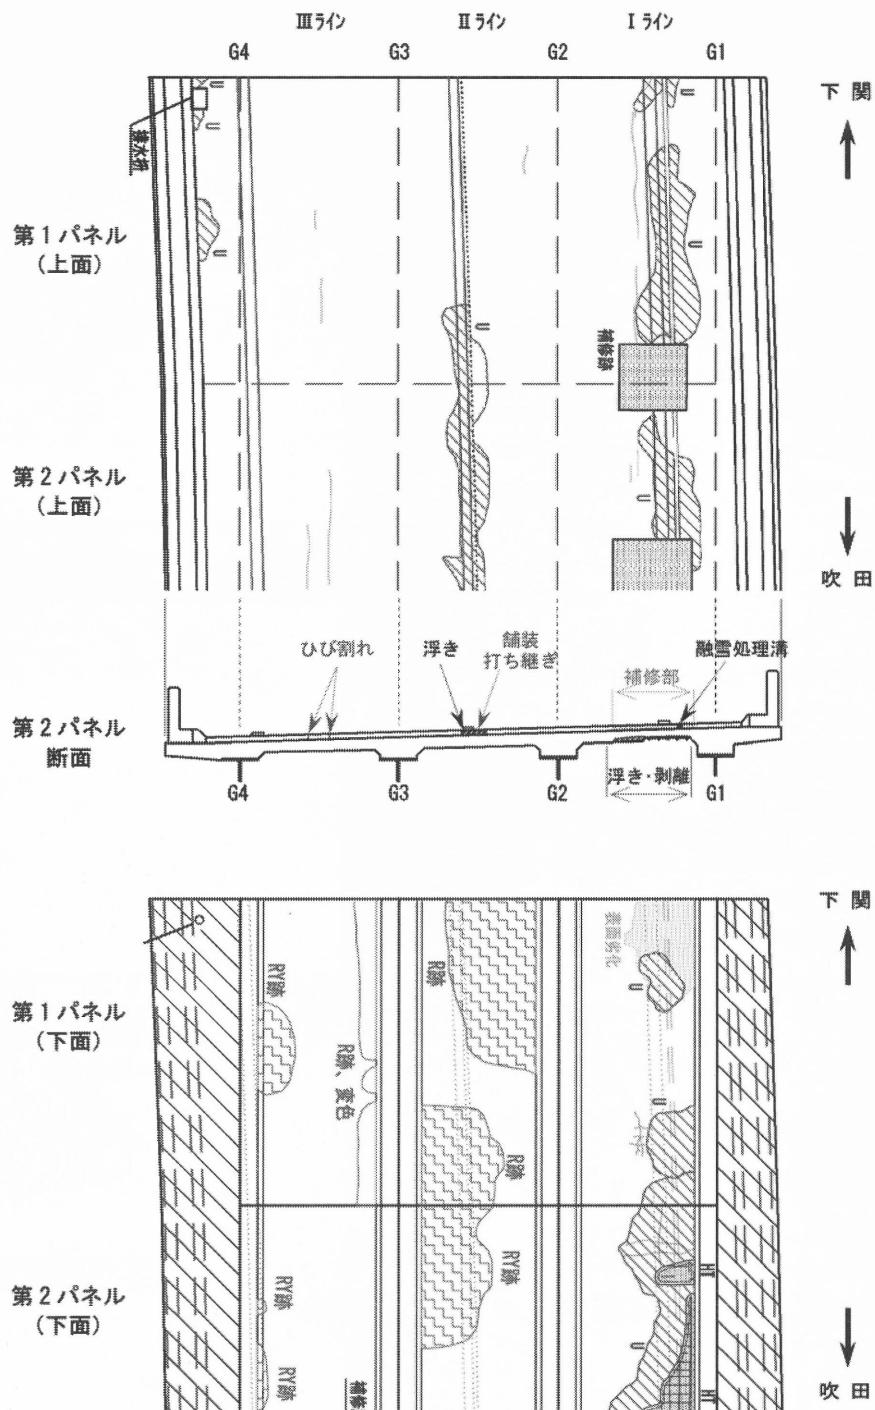
図-1 外観目視調査例（E橋）

さらに、図-1に示すように、路肩ライン付近の融雪処理溝や中央ライン付近の舗装打ち継ぎ目地がある橋梁では、浮き・剥離の発生が顕著になる傾向も見られた。

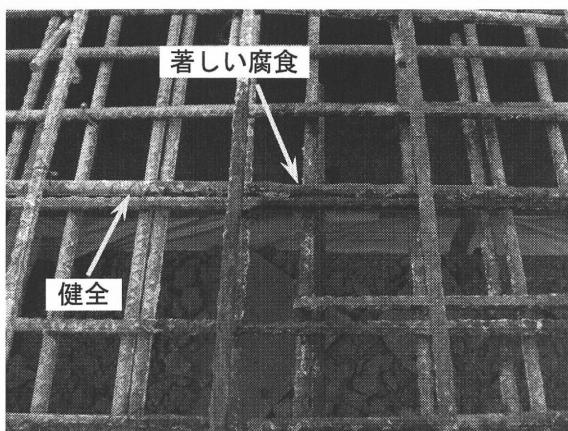
写真-7 鉄筋の腐食状況 (D 橋の床版打換時)

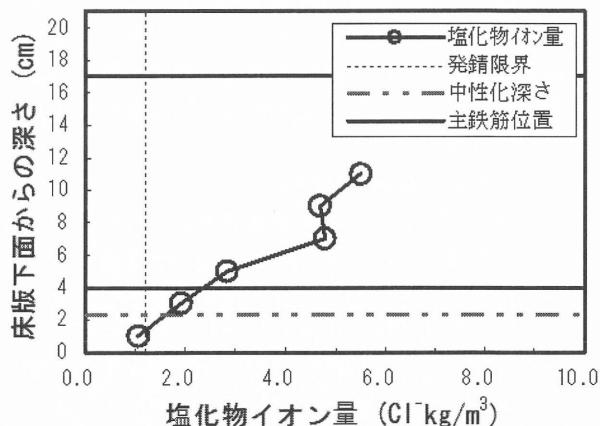
図-3 塩化物イオン分布と中性化深さ (E 橋の例)

貫通コアによる物性試験では、今回調査した6橋のいずれも、浮き・剥離・漏水等が生じている箇所から採取した試料については、鉄筋位置において $1.2\text{kg}/\text{m}^3$ を超える塩化物イオン量が検出され、図-3に示すように一部では $5\text{kg}/\text{m}^3$ 以上の非常に多量の塩分が検出されていた。これは上下面とも同様であったが、塩分が多量に浸入している箇所の塩分の分布は、概ね上面

側の方が多い傾向にあり、床版上面側が塩分の供給源になっていると推察される。

一方、上下面ともに浮き・剥離の近傍であっても、変状の生じていない箇所から採取した試料の塩化物イオン量は発錆限界以下であった。乾燥したパネルで調査した中性化深さは 18~30mm、現在も漏水のある箇所の中性化深さは 11~19mm であった。乾燥したパネルの多くは主鉄筋（純かぶり 30mm 程度）の中性化残りが 10mm を切っており、中性化の影響だけで腐食が生じる状況にあったが、浮き・剥離の発生頻度との間には明確な相関は見られなかった。

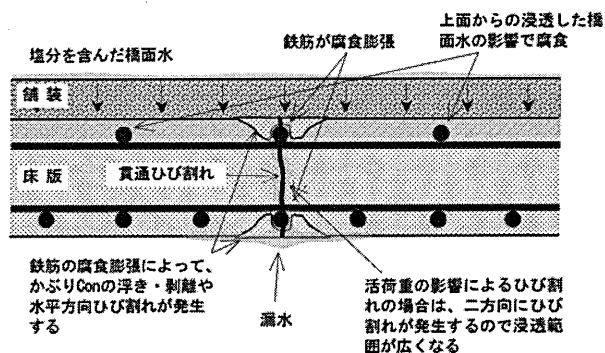
図-4 RC床版の塩害による鉄筋腐食メカニズム

調査対象橋梁における床版防水工が施工される前の点検結果では、浮き・剥離の生じている箇所においては過去に漏水が発生していたことが記録されており、塩分を含んだ橋面水が床版上面からの貫通ひび割れより床版下面まで漏水していたと想定される。よって、2章で述べた鉄筋腐食を主体とする調査結果から総合的に判断すると、調査対象橋梁のRC床版の劣化メカニズムは、図-4に示すように凍結防止剤の塩分を含んだ橋面水が床版上面より貫通ひび割れを通じて床版内部に浸透し、鉄筋の不働態被膜を破壊して腐食させ、その腐食膨張によって図-5に示すように、かぶりコンクリートの剥離が発生したものと考えられる。
