供用 27 年を経た鋼・コンクリート合成床版の経年調査結果

The Result of Follow-up Survey of Steel-Concrete Composite Slab of Highway Bridge for 27 years

林 暢彦*, 野呂 直以*, 吉良 浩二**

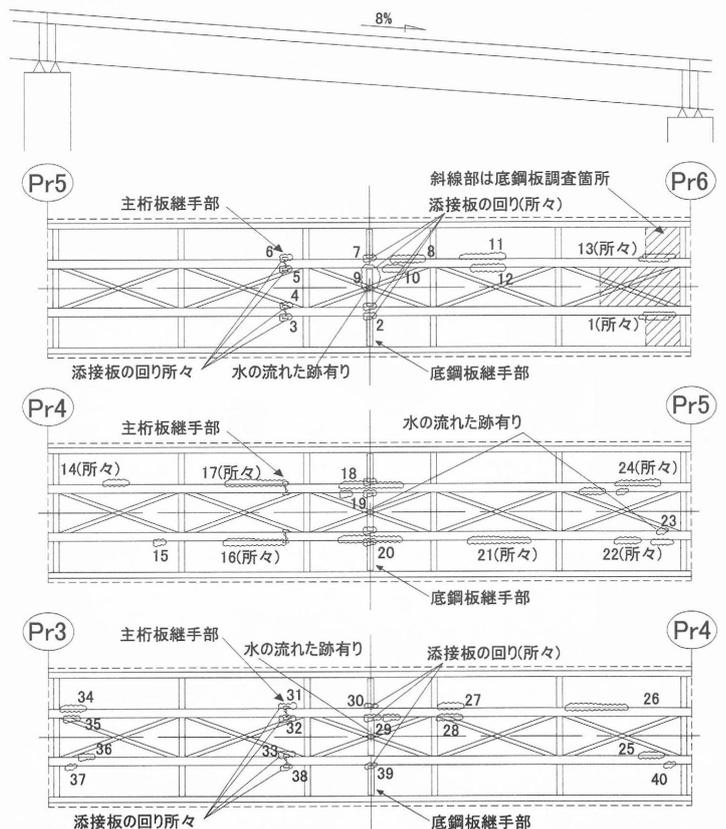
図-5 目視観察マップ

橋梁下面から観察した目視観察マップを図-5 に示す。そして供用後 27 年、平成元年の塗装補修工事後 19 年経過した本ランプを目視観察した結果を下に列記する。

- ・ 床版に有害な変形や損傷は無かった。
- ・ 床版継手部の高力ボルト連結板まわり、主桁継手部の主桁-床版連結まわりの一部に発錆が見られた。ただし、鋼板の減肉までは確認できなかった。（写真-9）
- ・ そして、床版継手部の高力ボルト連結板（床版下面）には、水の流れた形跡を確認した。（写真-10）
- ・ 腐食発生位置は、側縦桁部よりも主桁上フランジと床版底鋼板の継ぎ目に多く見られた。

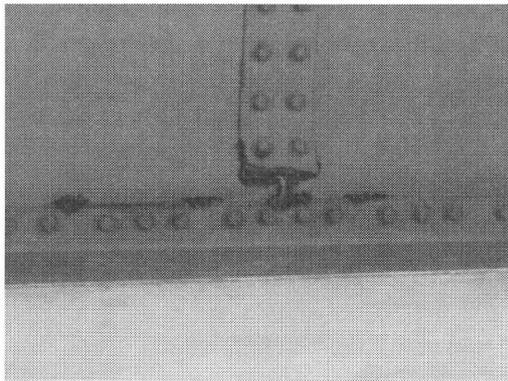
写真-9 継手部の腐食状況

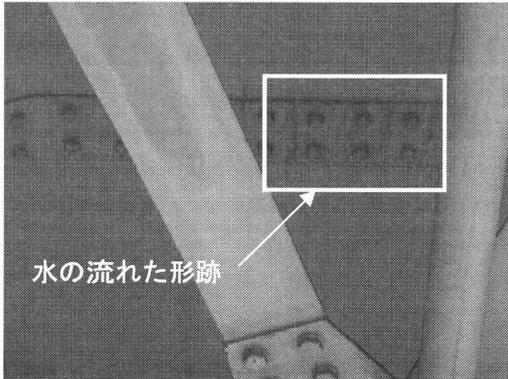
写真-10 継手部の水の流れた形跡

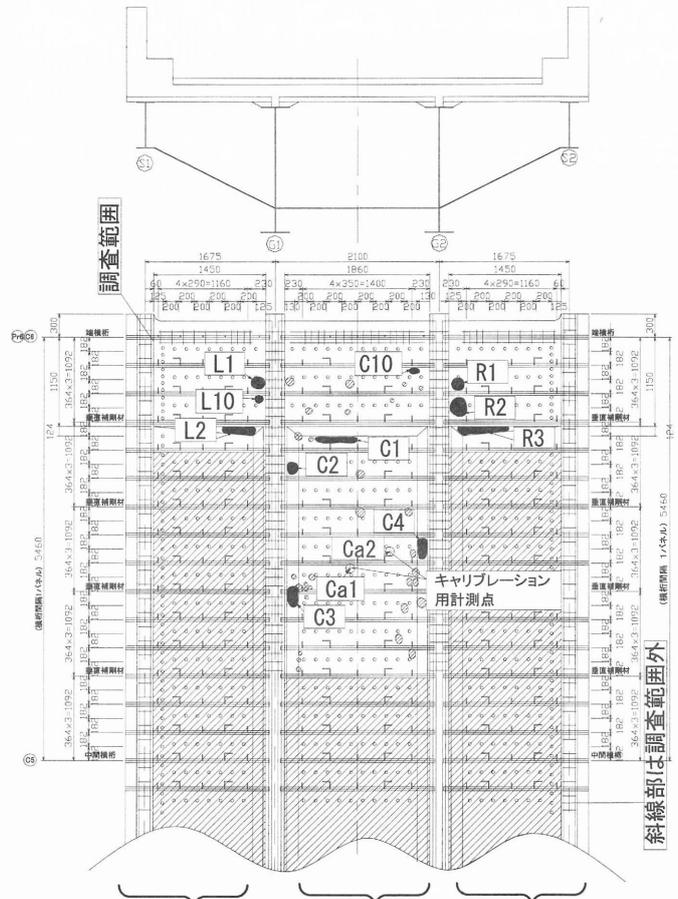
図-6 異音発生状況

※ 斜線部は調査範囲外である。この異音マップのマークで記した箇所を、3種類の検査手法を用いて確認した。

床版下面からテストハンマーで底鋼板をたたき、底鋼板上面とコンクリート界面に剥離や滞水の有無を異音の発生状況から確認した。この検査より得られた結果（異音発生箇所）を整理したものを図-6に示す。

- 調査箇所の大部分において、異音はほとんど発生しなかった。（底鋼板とコンクリートがほとんど剥離していないと考えられる。）
- 床版打下しハンチ部分、主桁－床版の取合い、床版リブ近傍の一部で異音が発生した。
- 異音が発生した箇所は直径20cm程度の範囲であった。
