木橋・外構木質構造物の利用上の問題点と検討

Problems and examinations in the use of timber bridges and exterior timber structures

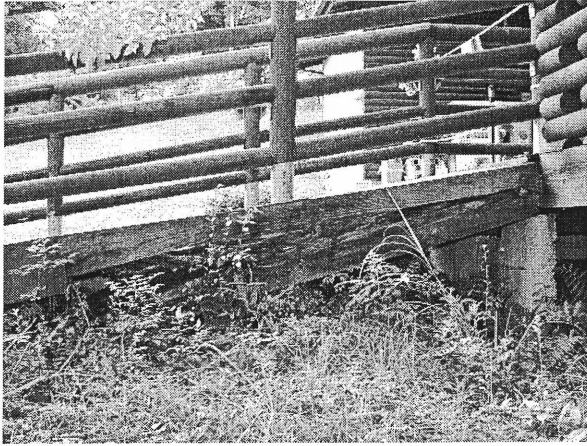
写真-3 劣化を想定していなかった例

写真-3は壊れた木デッキの例である。過大な荷重により破壊したようでもあるが、同じ構造である別の部分の写真-4を見ると、壊れても仕方ない構造であったことがわかる。床組を支える横桁は主桁に取り付けられているが、そのための金具等が見えないことからホゾ加工されており、この見えない部分で腐朽が進行していたと考えられる。また横桁は、主桁断面の下半分に取り付けられているため、部材の中立面付近に大きな引張力が作用しており、常時作用する曲げせん断により主桁が割れるように破壊したものと考えられる。このように外構木質構造物では、使用環境下の劣化も考慮しつつ設計する必要がある。

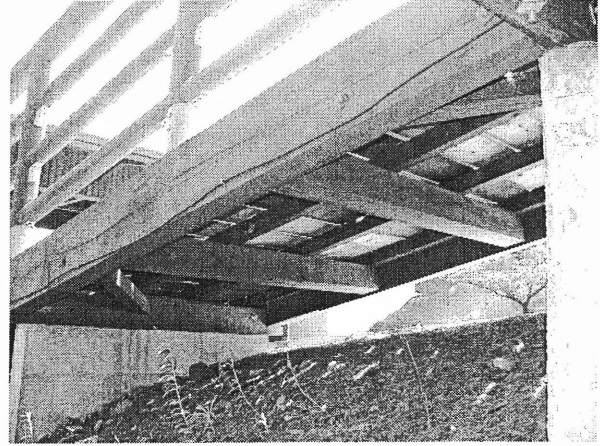
写真-4 劣化を想定していなかった例

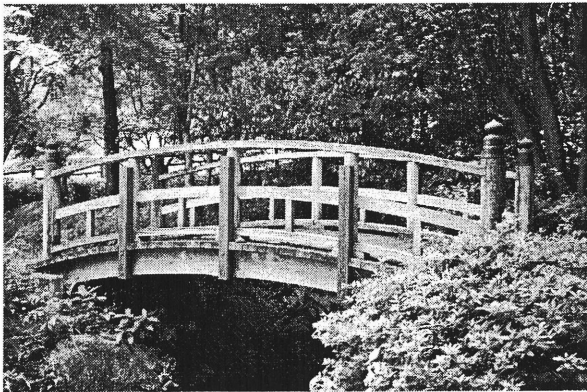
写真-5 構造力学を無視した例

写真-5ではわずか4mほどの木橋であるにもかかわらず主桁が継がれている。太鼓橋のイメージを出すためであろうが、モーメントが最大となる中央に継ぎ手という弱点を作ってしまった。写真-6を見る限りアーチとして設計されたわけでもなく、いずれ継ぎ手部分の腐朽により落橋する可能性があるといえる。外構木質構造物では、構造力学的に無理しない構造物の方が長く安心して使い続けることができる。

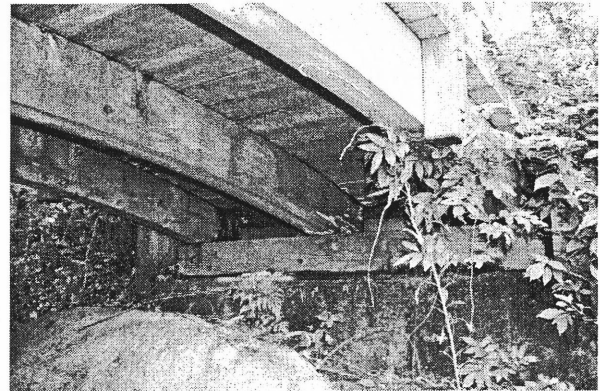
写真-6 構造力学を無視した例

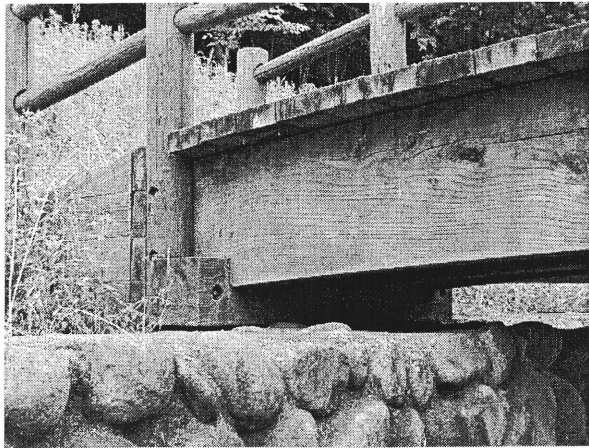
写真-7 不要な切り欠きを設けた例

木桁橋の主桁では支承の部分に写真-7のような切り欠きを有するものも多くあるが、構造的には切り欠くメリットは何もなく、この部分に木口面が現れ、部材相互の接触部であることから腐朽もしやすい。桁橋で主桁材を交換するには更新と同等の費用が必要であることから、主部材をいかに長持ちさせるかを設計時から、検討しておくことが大切である。

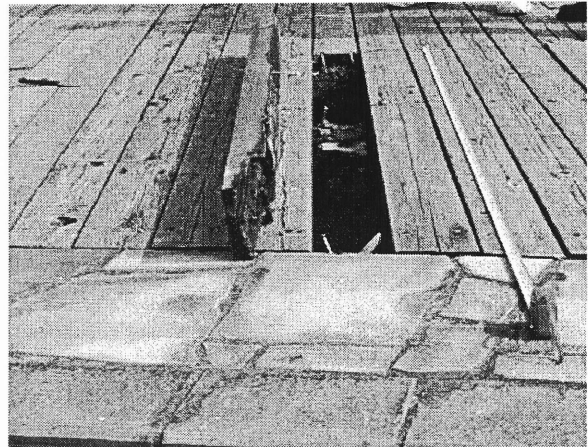
写真-8 木材の使用環境への検討を要する例

写真-8は、海岸沿いのボードウォークの腐朽状態である。材の表側の薄い層は乾燥し、裏側は、明らかな湿潤状態を示している。これは、ボード下の空間が常に多湿なために発生した腐朽である。木材が乾いた状態に維持されるような使用環境になるよう設計段階での配慮が必要である。

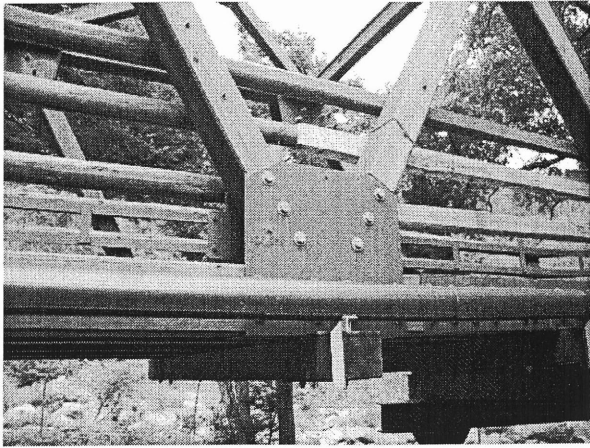
写真-9はトラス橋の事例である。この橋では各トラス材を鋼板で挟むことで格点部を構成している。写真-10はその格点部を上から見たものである。排水口は設けられてはいたが、ここに落ち葉と雨水がたまり腐朽していた。この橋は、これらの部分の腐朽が原因で撤去されている。

写真-9 水の滞留対策に検討を要する例

外構木質構造物の耐久設計では水の滞留を防ぐことが基本中の基本であり、計画時点で供用中の維持管理も想定しておく必要がある。

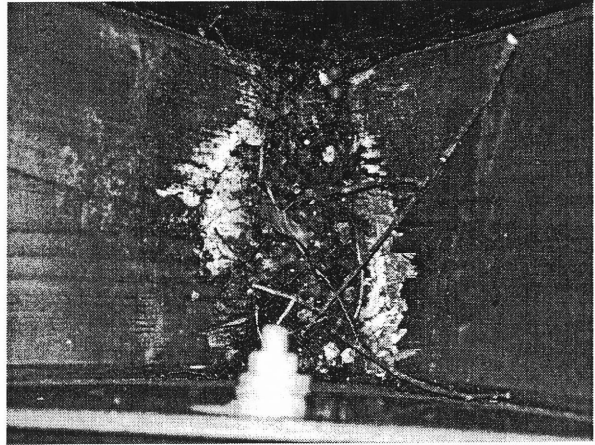
写真-10 水の滞留対策に検討を要する例

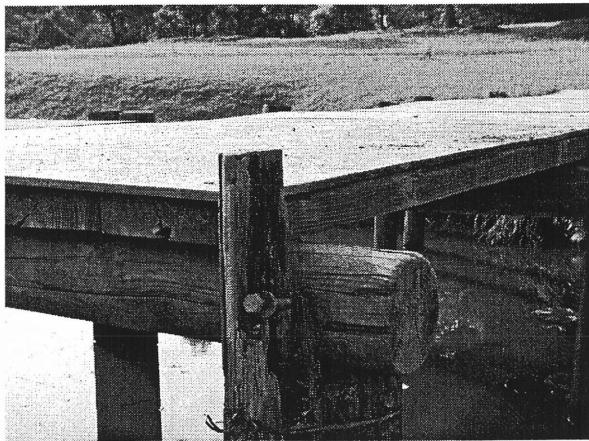
写真-11は既存の木橋の路面に合板が敷かれた例である。状況から床版が劣化したための補強のようであるが、合板を釘打ちで重ねてもほとんど補強効果はなく、雨水がたまり腐朽が促進されること、また腐朽の進行を目で確認できない等、デメリットの方が多いといえる。

写真-11 間違った補修を行っている例

また、この他に、腐朽部分にモルタルやアスファルトが詰められている例もよく見られる。応急処置ならともかく、長持ちさせたいなら、補修の方法を今一度検討すべきである。

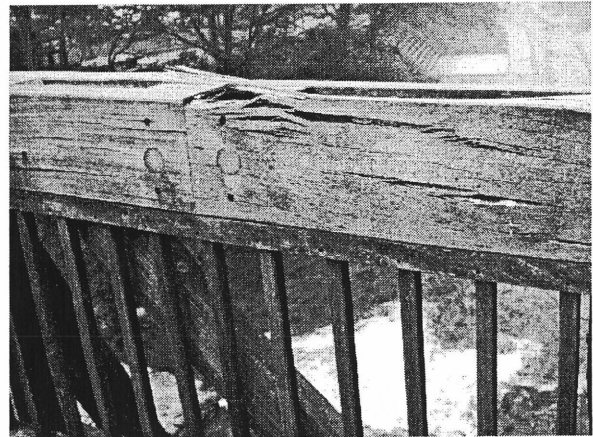
写真-12は、高耐久性樹種と呼ばれる外国産材を用いた木橋の高欄の腐朽状況である。部材表面は問題なさそうだが、内部が腐朽しているのがわかる。設計者や管理者の絶対腐らないという思いこみが、腐朽を促進させる引き金となったとも考えられる。一般的に腐朽しにくいとされている高耐久性樹種を利用する場合も、維持管理やライフサイクルコスト等の十分な検証を行い、適材適所で利用していく配慮が必要である。

写真-12 木材の耐久性を過信したことで腐朽を招いた例
