青森ヒバ材を用いた木橋「鶴の舞橋」の健全度調査

Health inspection of timber bridge “Tsurunomai-hash” made of Aomori-Hiba

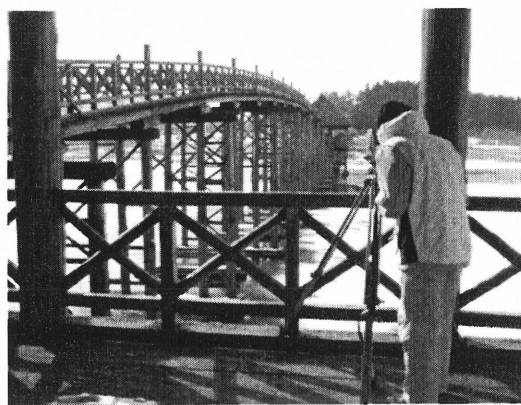
写真2 橋脚の水平変位測定

測定は写真2に示すようにステージから斜め方向に視準しており、限られた範囲での測定であったが、第1径間（図2）の橋脚は、左側に傾斜している傾向が見られ、中央径間（大小ステージ間）においては右側に傾斜している傾向が見られた。しかしながら橋軸直角方向の変位量（2～6cm程度）は部材の固有の形状のばらつきを考慮すれば大きくなく、これが直接耐荷力の低下をもたらす可能性は低いと考えられた。

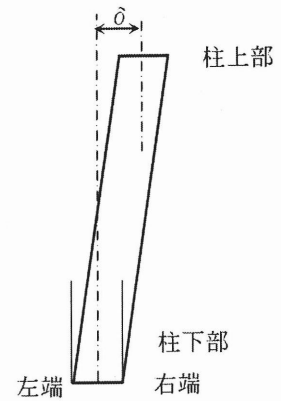
図3 橋脚の傾斜

鶴の舞橋の橋脚は丸太を架設時において垂直に設置されているが、時間の経過とともに木材の変形や、基礎の不等沈下等の影響により、橋脚が傾斜することが懸念された。したがって、本測定では図3に示すようにトランジットによる角測から、橋脚頂部の橋軸直角方向変位の測定を試みた。

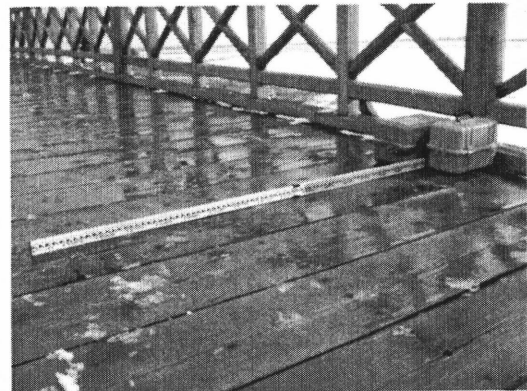
写真3 振幅測定用スタッフ

測定は、着目する橋脚上の床版に写真3に示すようにスタッフを水平に設置し、その目盛りをステージに設置したトランシットで読む方法で行った（写真2）。着目する橋脚上の高欄を人力で数回加振した後、自由振動を生じさせ、そのときのスタッフの目盛りの読みから最大振幅を測定した。橋の形状がアーチ状のため、ステージから比較的近い位置の橋脚のみの限られた測定であるが、22箇所 of 橋脚上で橋軸直角方向に人力加振し、その位置での振幅を測定した結果、振幅は0.0～0.3cmの範囲内にあり、極端に大きな振幅が現れる橋脚はないが、この中でも大きな振幅である0.3cmの橋脚については、プレーシング材（筋違い）の接合箇所の点検が必要と判断された。図1に示したように、橋脚に筋違いが配置されているが、実際には、これらの接合部に隙間や遊びが生じて、プレーシング材の機能を果たしていない箇所も多く認められるため、横荷重や地震荷重に対する照査が必要である。

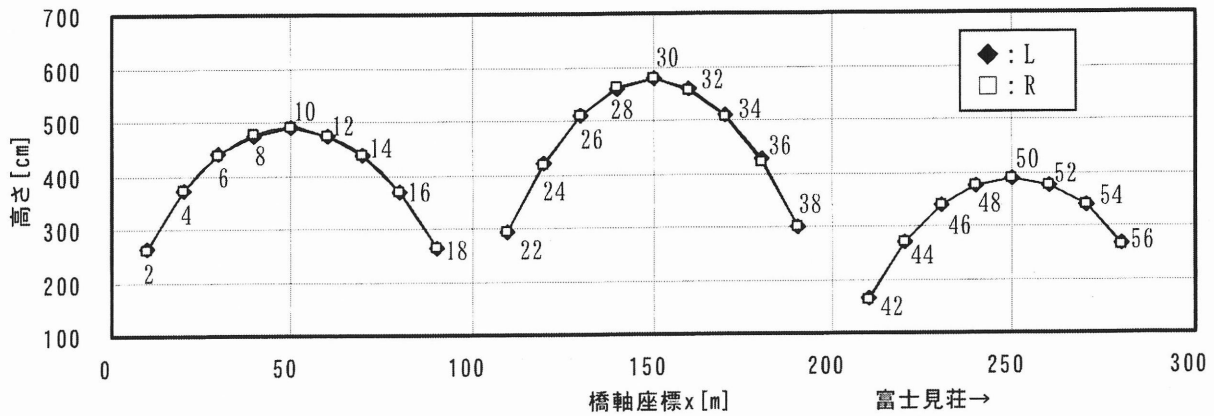
図4 形状計測結果

図4にオートレベルによる形状測定結果を各径間毎に図示する。支点付近は測定できなかったためアーチ部分のみ表示している。橋脚No.36において、左(L)と右(R)の高さの違いが見られるが、その差は、5.4cmであった。その他の箇所における左右の差は大きくても約1cm程度であった。また、各径間のアーチ形状は、アーチ頂部（橋脚No.10、30、50）を境にほぼ対照的となっていた。上部工はアーチ形状をなしているが、実際は単純桁であるため、橋脚の沈下が生じても過大な不静定力が生じることはなく、耐荷力が低下する可能性は低いと考えられた。

本橋の完成当時の形状計測資料が存在しないため、現状の形状についての定量的な評価はできないが、今後の維持管理を行う上で、定期的な形状計測を行った際は、本測定結果を基準値とすることで、経年的な形状の変化を確認することができるであろう。

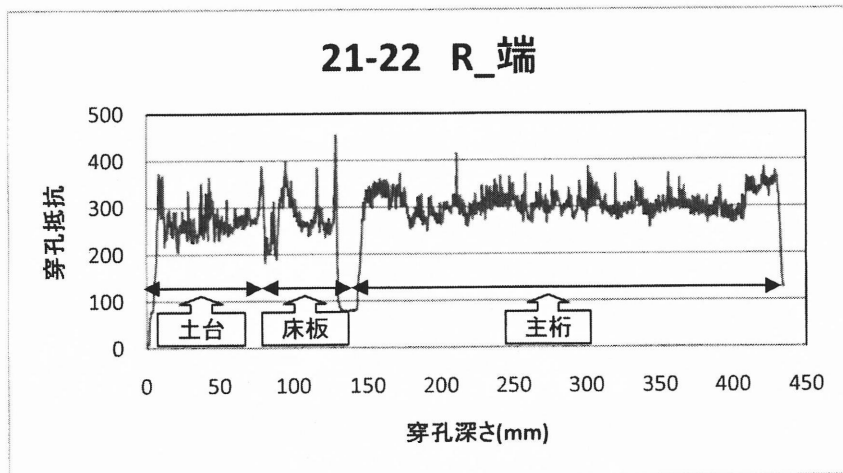
図6 21-22橋脚間の外桁（R側）端部の測定データ

図6に測定データの一部として、No.21-22橋脚間の外桁（R側）端部の測定データの一部である。前述のように、外桁直上には、床板（50mm）、土台（80mm）が設置されており、これらを介して主桁（300mm）の穿孔抵抗値が図示されていることが分かる。これらの測定データから、主桁のみの穿孔抵抗値を抜き出して主桁の健全度評価に用いた。一例として、図7にNo.21-22橋脚間の外桁（R側）端部の測定データを示した。

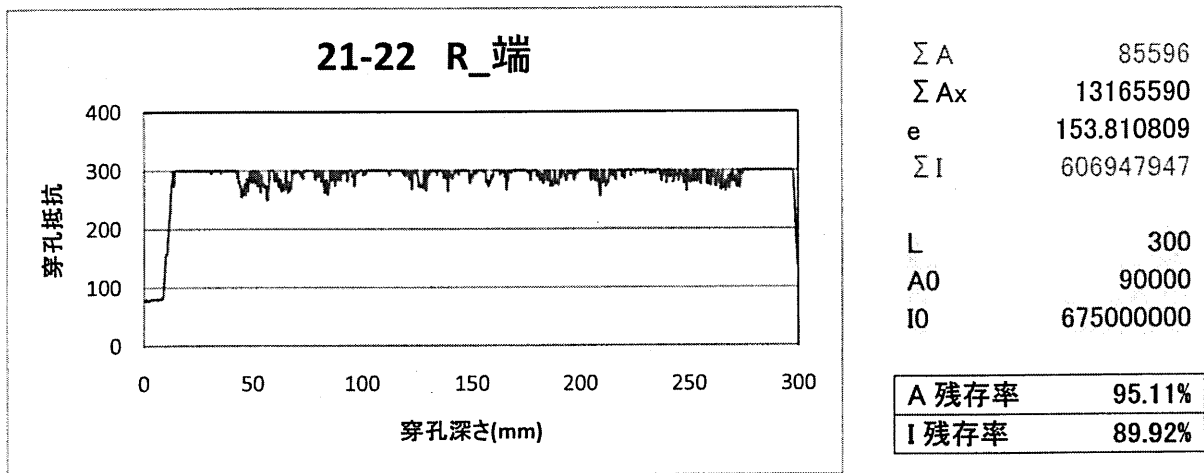
図8 主桁の健全度評価の方法

図6、図7に示した測定データの縦軸（穿孔抵抗値）は、トルクなどを表す物理量ではないため、この値を用いて直接的に健全度を評価することはできない。したがって、図8に示すように、健全と見なせる閾値（ここでは300とした）を設定し、これを下回る面積の割合を健全度の指標にすることとした。ただし、鶴の舞橋のような桁橋の構造では、桁の支間中央部では曲げモーメントが作用し、桁の端部では支点反力やせん断力が作用するため、桁中央部の評価には、断面二次モーメント I の残存率、桁端部の評価には断面積 A の残存率をそれぞれ用いた。ここで、断面積 A の残存率は、単純に健全な場合の面積（ $300 \times 300 = 90,000$ ）に対する比で表されるが、断面二次モーメント I の残存率の場合は、桁断面の中心から桁の上下面までの距離に重みを付けた $300 \times 300^3 / 12 = 675,000,000$ に対する比で表されるため、桁の内部腐朽よりも、上下縁の腐朽の方が残存率が小さくなる。

図8に示す 21-22 橋脚間の外桁（R 側）端部の場合、断面積 A の残存率が約 95%、断面二次モーメント I の残存率が約 90%であった。同様にして各径間の桁端、桁中央の計 108 箇所について残存率の評価を行った結果では、健全部材の断面積および断面二次モーメントに対する残存率が少ないもので 67%であったが、想定される荷重に対して、安全性が確保できないほどの欠損はないと考えられた。これらの穿孔抵抗測定より得られた、主桁断面の残存率をもとに、断面の応力照査を別に行った結果、部材断面の残存率が 70%程度であれば、曲げ応力、たわみ、せん断応力ともに許容範囲にあると判断された。
