## 13年の供用履歴を持つ既存木橋の載荷破壊実験

### Destructive loading test of a rebuilt wooden bridge served for 13 years

○軽部正彦<sup>\*1</sup> 林知行<sup>\*2</sup> 加藤英雄<sup>\*3</sup> 宮武敦<sup>\*3</sup> 新藤健太<sup>\*1</sup> 青木謙治<sup>\*2</sup> 藤田和彦<sup>\*4</sup>  
KARUBE Masahiko, HAYASHI Tomoyuki, KATO Hideo, MIYATAKE Atsushi,  
SHINDOU Kenta, AOKI Kenji and FUJITA Kazuhiko

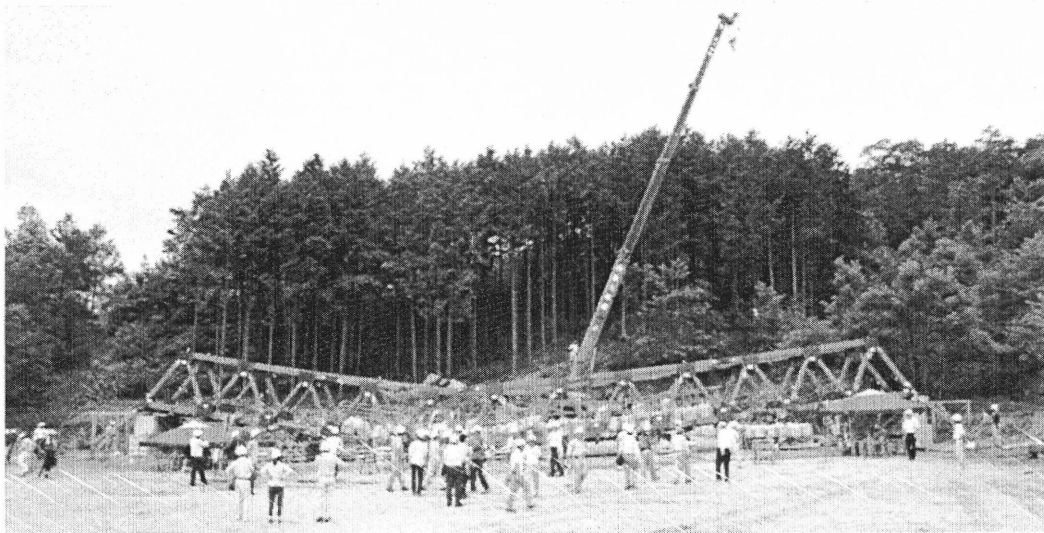
写真1 土嚢積載により破壊した13年の供用履歴を持つ木トラス橋

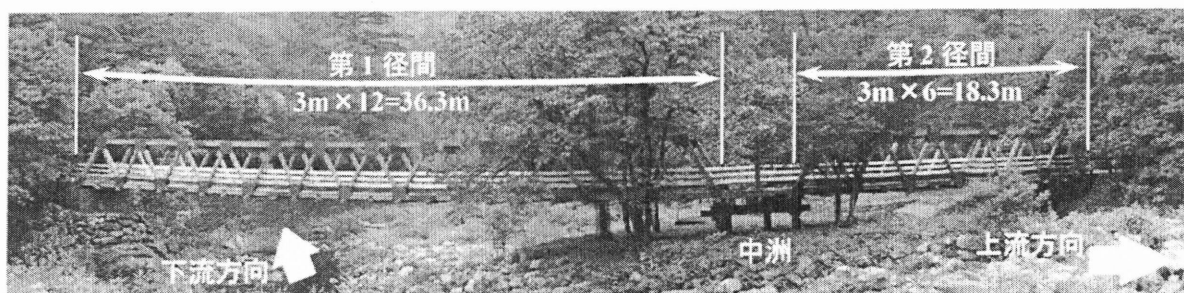
写真2 解体前の対象橋梁の全景 (2003/11/06 撮影・4枚を合成)

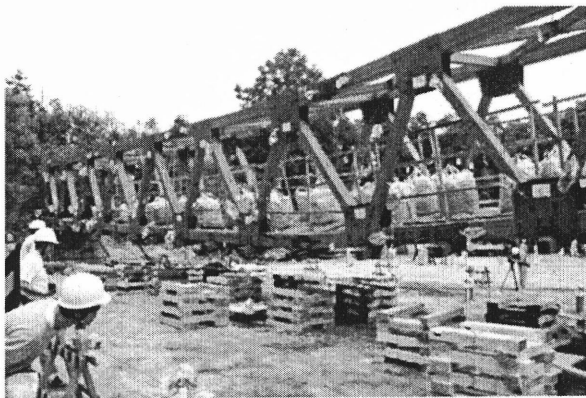
土嚢26袋（94.4kN）を積載したところで、上流側下弦材が破断して傾いたが、その後も載荷を続け、53袋（189.7kN）を積載した時に下流側上弦材がトラス格点間中央で圧縮破壊し、最終破壊に至った。

写真4 上流側下弦材の破断により傾ぐ

一次破壊は、上流側下弦材のトラス格点11-13間が引張破断し、上流側下弦材は破断箇所から左右に分かれ、木橋全体が上流側に傾いた。しかし、木橋全体として見れば、一気に落下することなく、変形が停止した。この際、木橋全体の落下を止めたのは、破壊部位を跨るように配置され

ていた床根太であり、その床根太が固定していた敷梁を介して、トラス下弦材が負担していた軸力を保持していたようである。このことは、その後の载荷によって、床根太固定ボルトが敷梁を木材繊維方向に引き裂いて行ったことから裏付けられる。(写真4、写真5参照)

一次破壊の発生位置は、広島県下の自然公園内で供用されていた2000年に行われた調査で、重大な腐朽が生じている、との指摘を受けた箇所であった。また破壊载荷実験開始前にも、部材に生じた割れが、数日來のうちに拡大しているようだと指摘があり、注目していた部分でもある。再組立後の全重量とスパン中央の鉛直変位の変化をまとめた図3では、変位測定を開始した200年7月から8月と、2008年5月以降で、下流側に比べて上流側の垂下が大きくなっている。

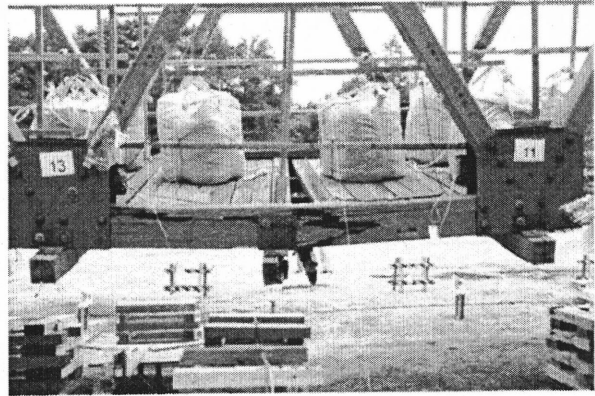
写真5 部材破壊状況（一次破壊）

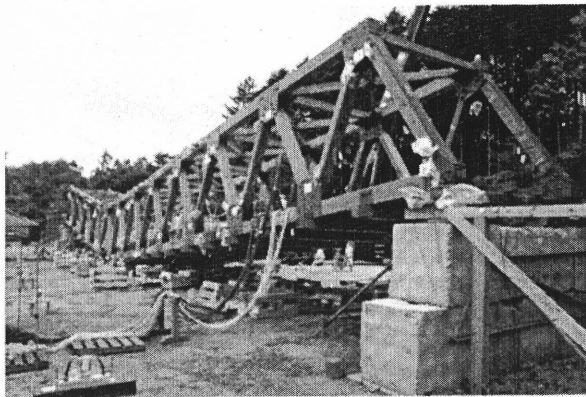
写真6 下流側上弦材の圧壊により着地

一次破壊後の载荷では、木橋全体が上流側にはらみ出し、またその度合いを強めながら変形を続け、木橋全体の落下に繋がった二次破壊では、下流側上弦材上部から発生した木材の繊維座屈からなる圧縮線(もめ)が成長し、部材中心から爆発するように圧壊した。破壊し落下した状況から判断すると、上弦材の圧壊後、着地するまでの間にその直下の下流側下弦材トラス格点9の左岸側端部ボルト位置で破断したようである。(写真6、写真7参照)

二次破壊の発生位置は、破壊载荷前の調査でもV字の溝状に腐朽している状況が指摘されていた箇所、部材上面から入った干割れがその原因と思われる。

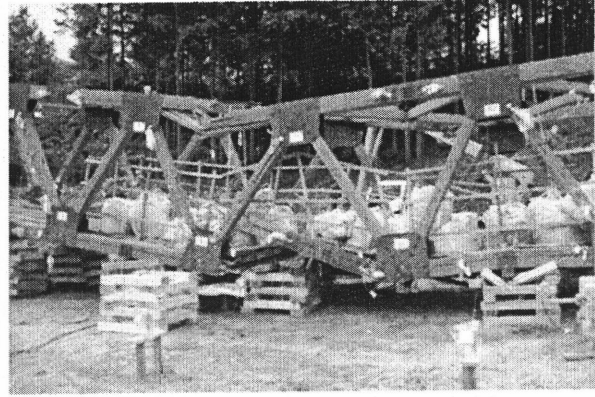
写真7 部材破壊状況（二次破壊）

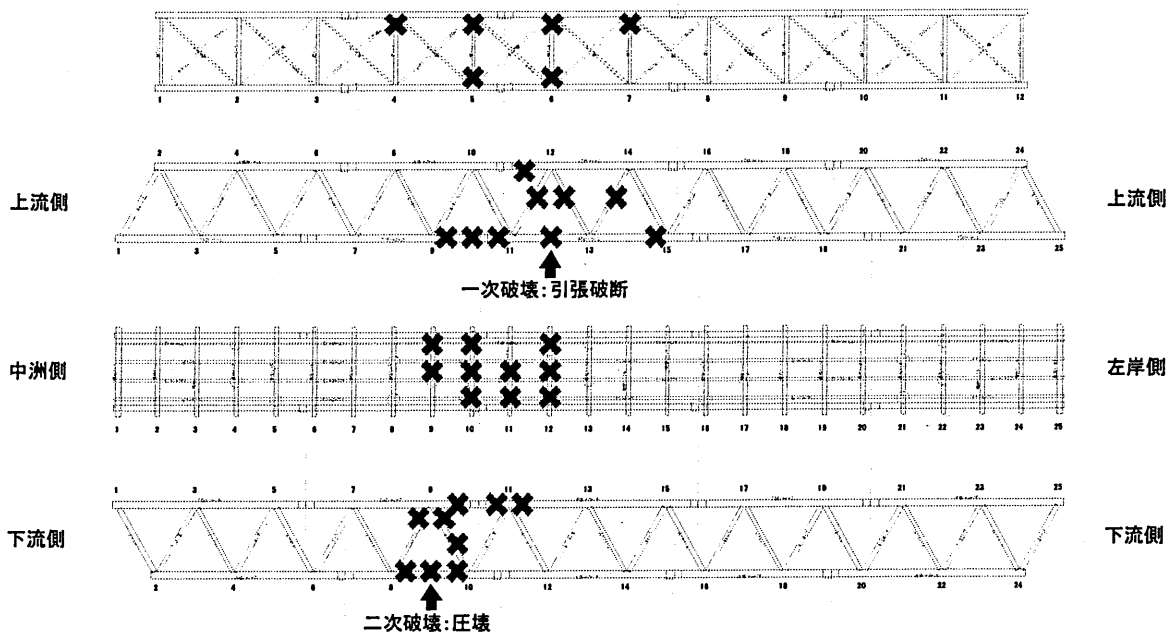
図2 構造および部材破壊位置

载荷による破壊は大きく二段階に分けられるが、最終破壊後の主な部材の破壊位置を木橋全体の構造と合わせて図2に示す。

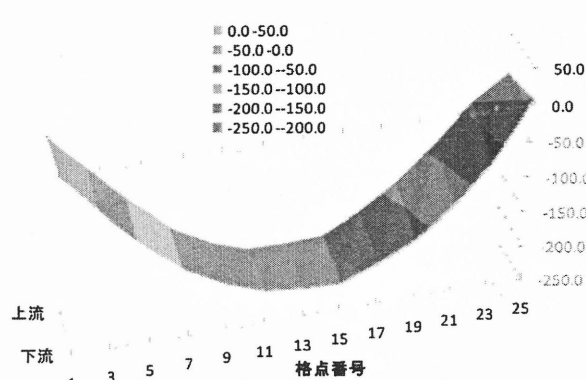
図4 橋台からの相対高さ(mm)  
(破壊载荷直前)

また再組立後、適宜、下弦材トラス格点の水準測量を実施してきたが、破壊载荷直前における橋台からの相対高さをまとめた図4では、中央が大きく垂下り、その最大値は下流側トラス格点13の位置で-211.0mmとなっていた。これに対して、再組立直後から破壊载荷直前までの鉛直変位増分をまとめた図5では、最大は上流側トラス格点15の位置で-58.2mmであり、上流側のトラス構面の変形が大きく、それも上流側トラス格点13から15付近に変曲点があるようにも見える。また同図の下流側トラス格点23付近でも曲率に変化しているようであり、これらが該当部位の部材腐朽によるものなのか、それとも立体的なトラスとして挙動している結果であるのか、破壊载荷実験時の測定した変位や部材ひずみの測定結果を元に、今後検討を進めていきたい。
