## 4 Williamsburg Bridge の補修工事

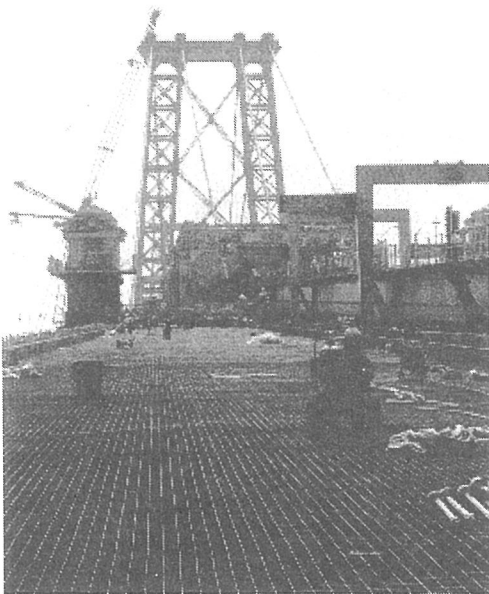
写真-3 コンクリート充填グリッド床版

写真-3は、アプローチ部に採用されたコンクリート充填グリッド床版のコンクリート打設前の写真であり、写真-4は、床版の鉄筋およびフラットバーの連結部の写真である。写真-4からわかるように、この床版の製作には非常に手間を要し、施工性が悪いように思われる。施工性の悪さなのか、品質管理の悪さなのか、理由は定かでないが、写真の右側の鉄筋などは、繋ぐべき鉄筋の長さが足りなかったため添え木をするかのように別の短い鉄筋を足して連結されている。なお、グレーチング床版の下面にある薄い鋼板は形枠であって構造材ではないそうである。この床版を採用することによって床版厚を低減することができたということであった。

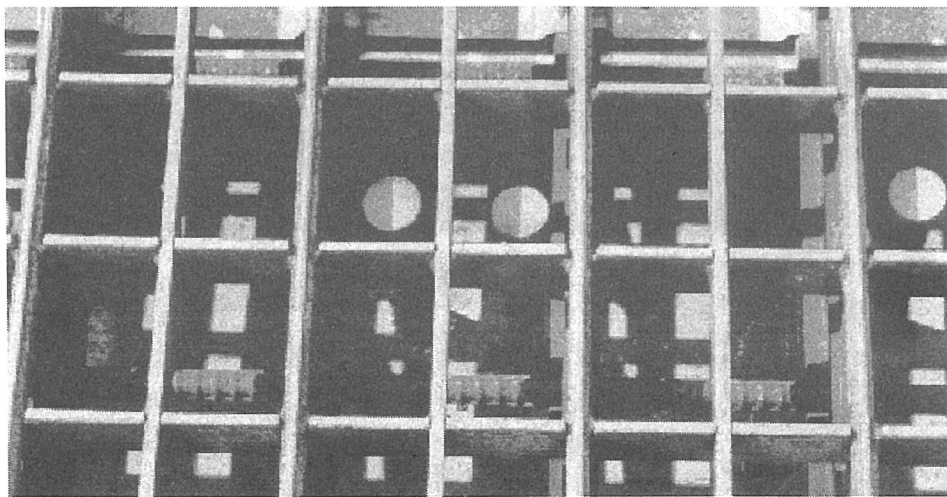
写真-5 スタッド

床版と主桁とのずれ止めにはスタッドが用いられていたが、写真-5に示すように、二本ずつ橋軸直角方向に並んでいたり、あるいは橋軸方向に並んでいたりとまちまちであった。

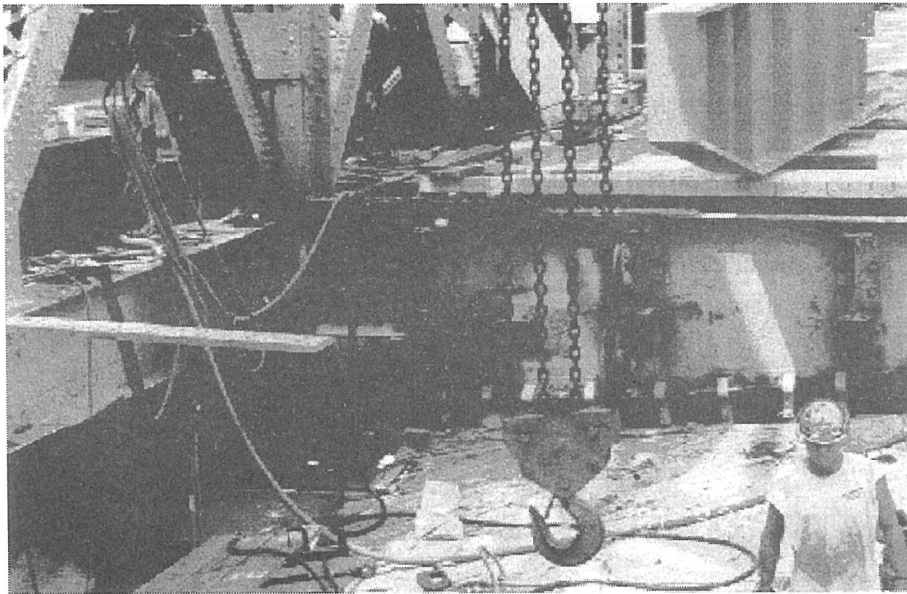
写真-6 取替え前の張出し部横桁

1979年に行われた詳細点検の結果、床版から下の部分の鋼部材に腐食が著しかったので、張出し部の床組および縦桁が取り替えられたそうであるが、それから22年しか経過していないにもかかわらず、縦桁は下フランジがほぼ無くなっているほどに腐食していたとのことであった。また、写真-6に示すように、張出し部の横桁の腐食も甚だしかったため、既設部材を取り除き、新部材に取り替えられた。取替え後の横桁を写真-7に示す。これらの腐食は、床版コンクリートの剥離部から進入した雨水によるものであり、冬季には凍結防止剤の塩分も含まれるため腐食の進行が激しくなったとの説明であった。

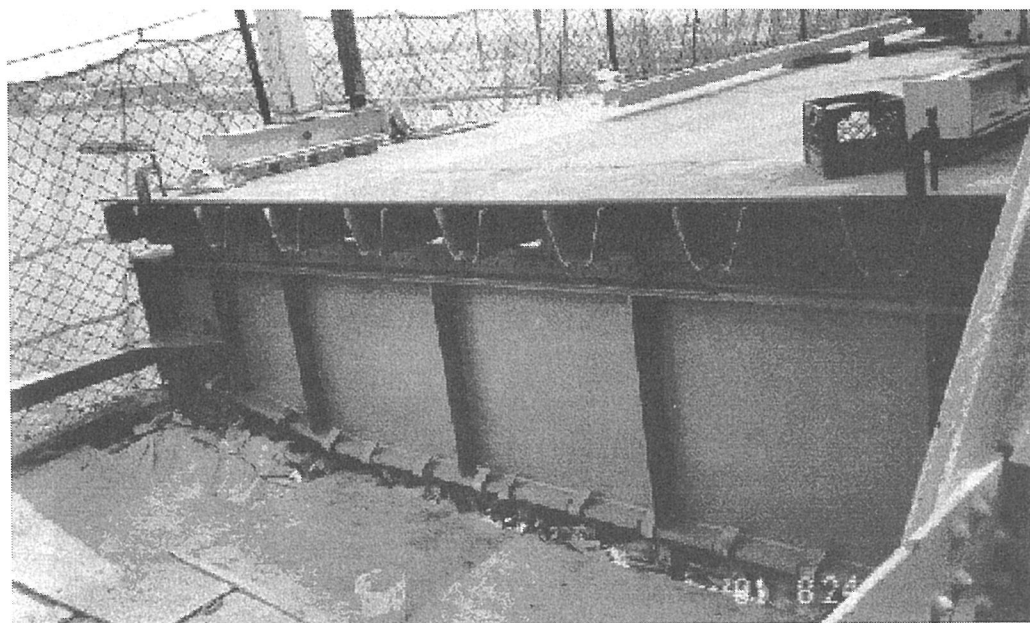
写真-8 張出し部の鋼床版

写真-8に張出し部に据え付けられた鋼床版を示す。鋼床版と横桁との取合いは山形鋼と高力ボルトで連結させる構造であった。トラフリブは日本のものに比べて背が高く、底部が細かったように思われる。

鋼床版のデッキプレートの溶接はサブマージアーク溶接であった。この溶接に使用される裏当て金は、日本の場合、一方のデッキプレートに裏側から溶接されて搬入されるのが一般的であると思われるが、Williamsburg bridgeでは、現場で裏当て金をセットするとのことであり、お国柄なのかなと思って帰国した。帰国後に開催された本委員会の施工ワーキンググループでAASHTOを調査していたところ、「裏当て金の取付け溶接は溶接開先の中に施工する」との記述があり、取付け溶接を溶接開先の中に施工すると溶接を下向きで行うことが出来るため、裏当て金のセットを現場で行うことにしていると理解された。

本橋では、自動車も鉄道も遮断しないで作業が行われており、溶接は供用下における施工となっているので、「振動下、変動荷重下で溶接して問題はないのか」と尋ねたところ、一瞬「なぜそんな質問をするのか」といった怪訝な顔をされ、その後「溶接後に非破壊検査を実施しているから問題はない」との答えが返ってきた。日本の研究によれば、振動下、変動荷重下で溶接をすると、ブローホールや高温割れが発生する可能性が高いことが知られているにもかかわらず<sup>2)</sup>、この研究成果が世界に伝えられていないことを痛感した。

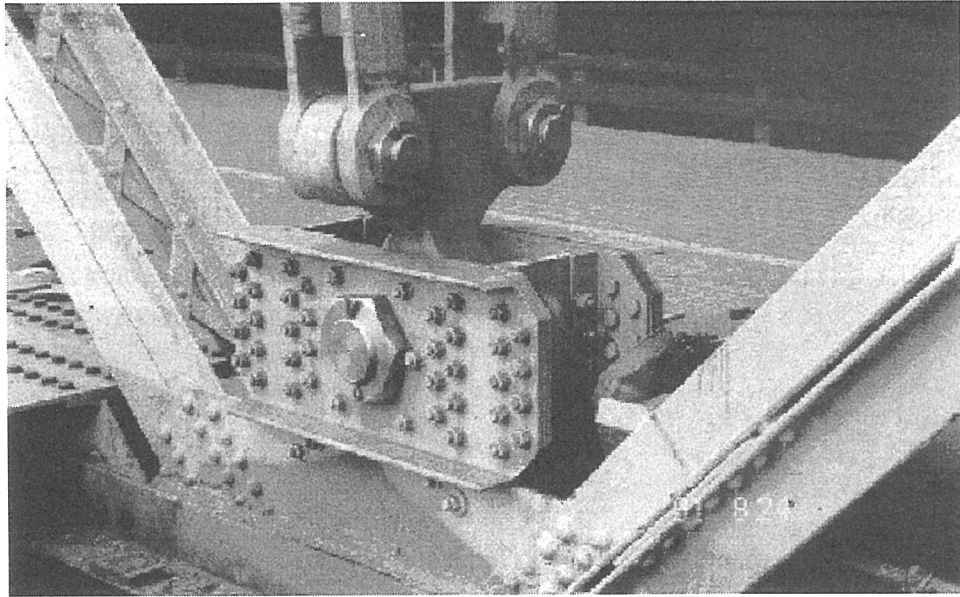
写真-9 ハンガーと補剛トラスの連結

ハンガーと補剛トラスの連結は、写真-9に示すように、2方向回転構造であった。写真-9の斜材はリベットでガセットに連結されているのに対し、ピン定着構造部分には高力ボルトが用いられており、時代の相違がわかる。

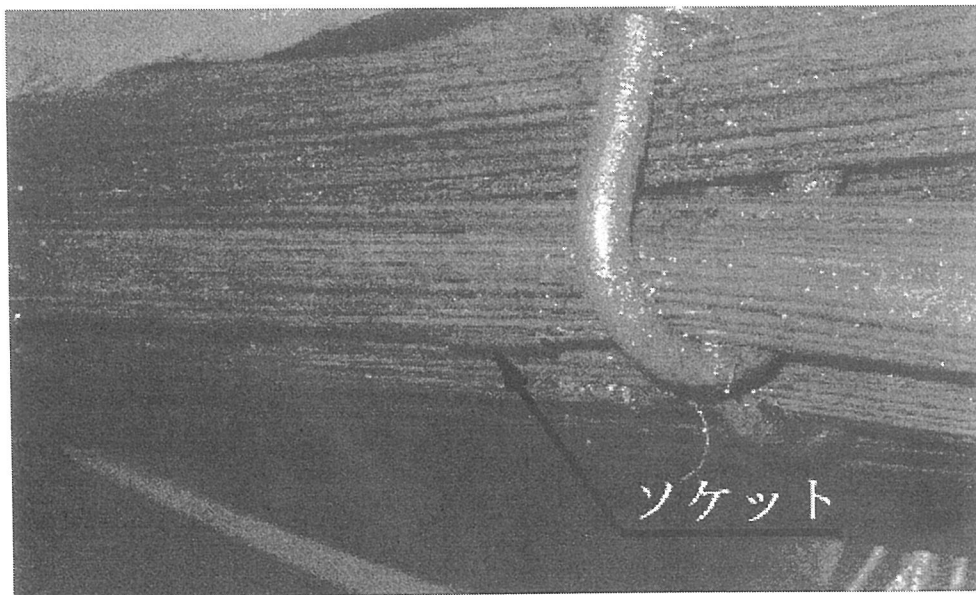
写真-10 主ケーブルの取替え部

主ケーブルは建設当時のままで取り替えていないが、一部、ワイヤの破断しているところも認められたとのことであった。ケーブルのスプレー位置からアンカー部までのケーブルの破断ワイヤについては、破断部分を含むある長さにわたってワイヤを切り取り、写真-10に示すように、ソケットを用いて新しいワイヤに取り替えられ、全体に防錆油が塗布された。

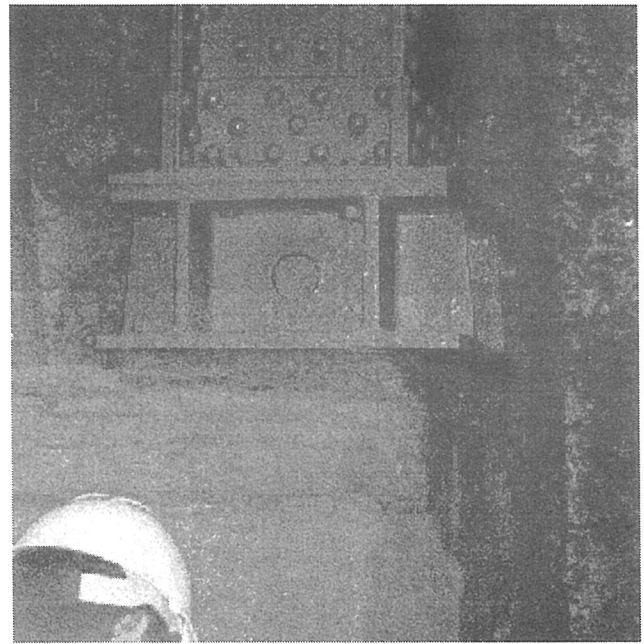
写真-12 ケーブルアンカー部支柱

写真-11 にケーブルアンカー部を示す。ケーブルアンカーの壁には自然石が使用されていた。また、写真-12 は、アンカーレイジ内部で見つけた柱の基部である。柱基部はこれを支えるコンクリートから大きくはみ出し、さらにコンクリートと柱基部との間に隙間があったため、過去に間詰が行われたことを示している。柱にはリベットが使用され、柱と基部の連結には高力ボルトが用いられており、写真-9 と同様、時代の相違を示している。
