## 13年の供用履歴を持つ既存木橋の載荷破壊実験

### Destructive loading test of a rebuilt wooden bridge served for 13 years

**ABSTRACT** We report the loading experiment of 36m span wooden truss bridge built in May 1990. Because of the deterioration of some members, this pedestrian bridge was replaced by steel bridge in December 2003 without the verification of residual strength performance. All of the wooden members, steel connections and fasteners were stored in indoor-warehouse. In March 2007, we rebuilt the bridge in the research field in Hiroshima. After curing for the 15 month, we carried out the loading experiment in June 2008. The upstream lower-cord was broke at 94.4kN, and completely collapsed at 189.7kN by compression failure of downstream upper-cord.

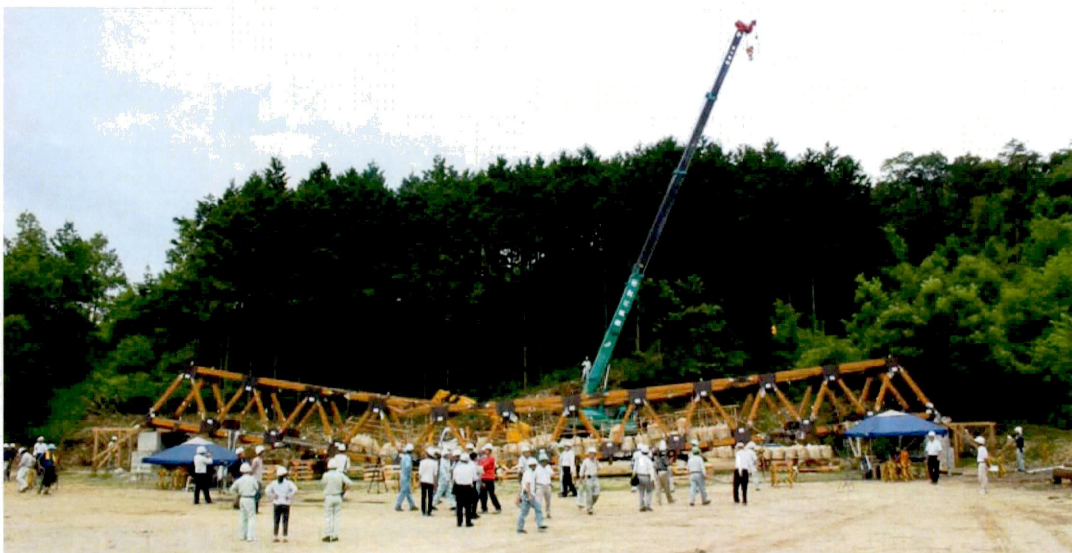
写真1 土嚢積載により破壊した13年の供用履歴を持つ木トラス橋

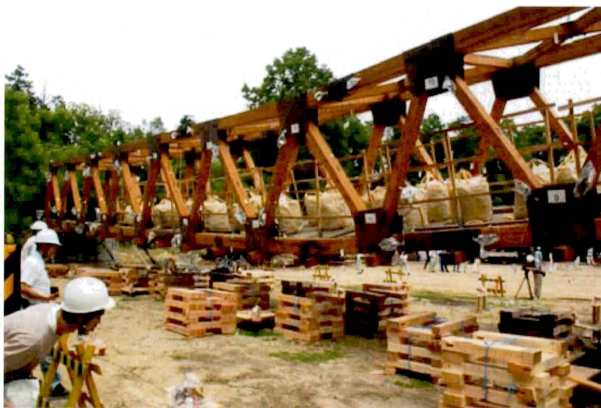
土嚢26袋（94.4kN）を積載したところで、上流側下弦材が破断して傾いたが、その後も载荷を続け、53袋（189.7kN）を積載した時に下流側上弦材がトラス格点間中央で圧縮破壊し、最終破壊に至った。（写真4、写真5参照）なお、正確な積載荷重は、木橋と橋台との間に設置した4台のロードセルで支点反力を測定し、载荷前後の差分として算出した。

写真4 上流側下弦材の破断により傾ぐ

一次破壊は、上流側下弦材のトラス格点11-13間が引張破断し、上流側下弦材は破断箇所から左右に分かれ、木橋全体が上流側に傾いた。しかし、木橋全体として見れば、一気に落下することなく、変形が停止した。この際、木橋全体の落下を止めたのは、破壊部位を跨るように配置され

ていた床根太であり、その床根太が固定していた敷梁を介して、トラス下弦材が負担していた軸力を保持していたようである。このことは、その後の载荷によって、床根太固定ボルトが敷梁を木材繊維方向に引き裂いて行ったことから裏付けられる。(写真4、写真5参照)

一次破壊の発生位置は、広島県下の自然公園内で供用されていた2000年に行われた調査で、重大な腐朽が生じている、との指摘を受けた箇所であった。また破壊载荷実験開始前にも、部材に生じた割れが、数日來のうちに拡大しているようだと指摘があり、注目していた部分でもある。再組立後の全重量とスパン中央の鉛直変位の変化をまとめた図3では、変位測定を開始した200年7月から8月と、2008年5月以降で、下流側に比べて上流側の垂下が大きくなっている。

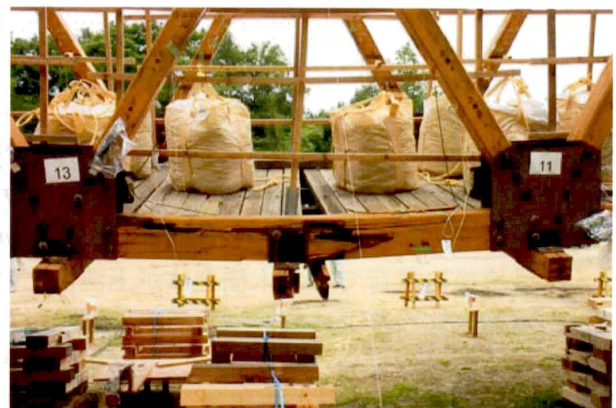
写真5 部材破壊状況（一次破壊）

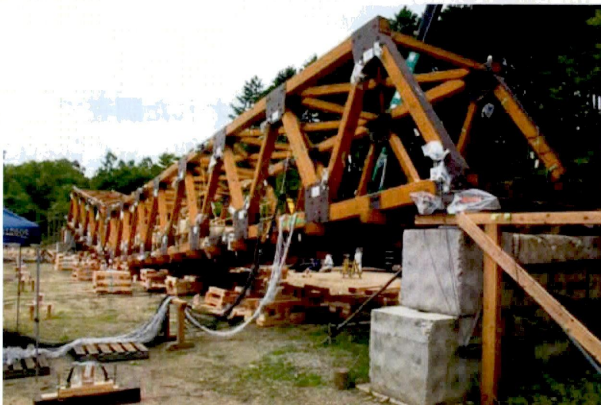
写真6 下流側上弦材の圧壊により着地

一次破壊後の载荷では、木橋全体が上流側にはらみ出し、またその度合いを強めながら変形を続け、木橋全体の落下に繋がった二次破壊では、下流側上弦材上部から発生した木材の繊維座屈からなる圧縮線（もめ）が成長し、部材中心から爆発するように圧壊した。破壊し落下した状況から判断すると、上弦材の圧壊後、着地するまでの間にその直下の下流側下弦材トラス格点9の左岸側端部ボルト位置で破断したようである。(写真6、写真7参照)

二次破壊の発生位置は、破壊载荷前の調査でもV字の溝状に腐朽している状況が指摘されていた箇所、部材上面から入った干割れがその原因と思われる。

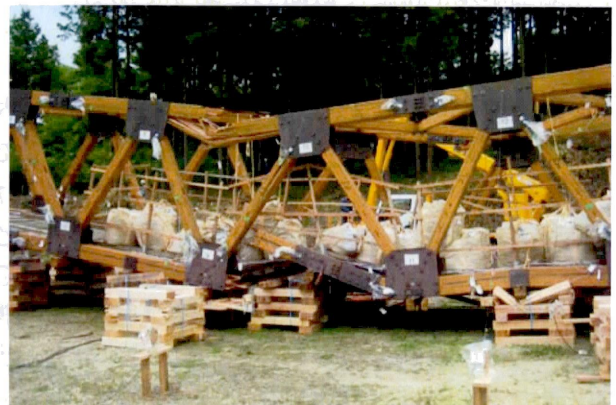
写真7 部材破壊状況（二次破壊）

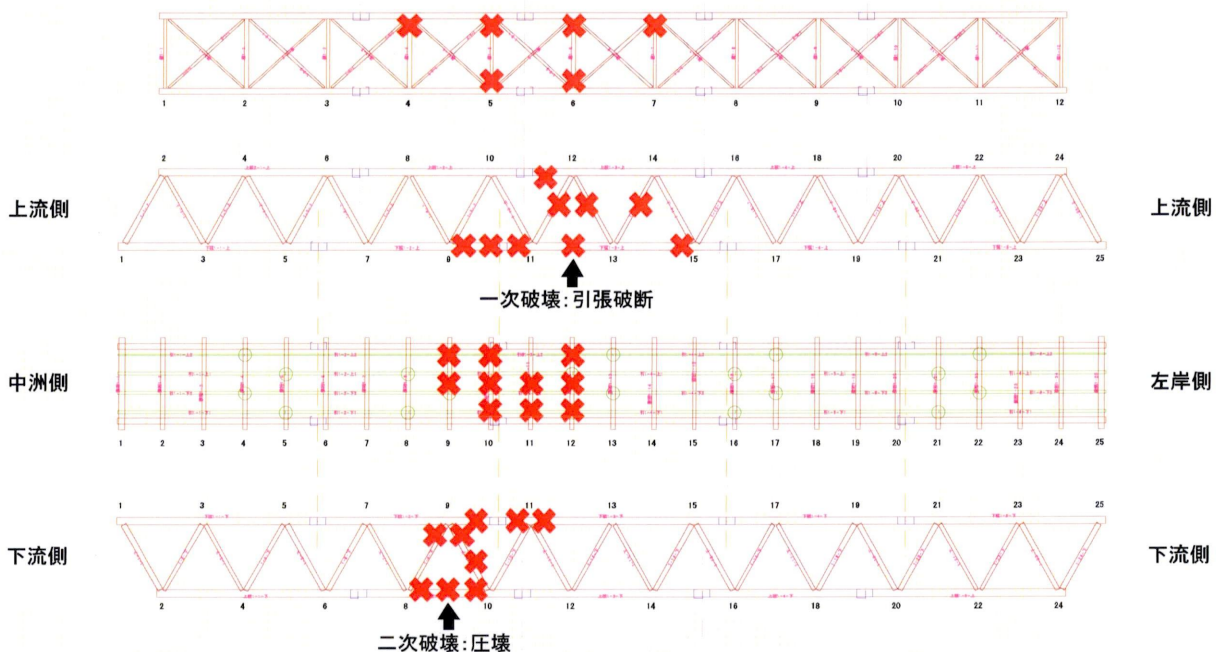
図2 構造および部材破壊位置

荷重による破壊は大きく二段階に分けられるが、最終破壊後の主な部材の破壊位置を木橋全体の構造と合わせて図2に示す。

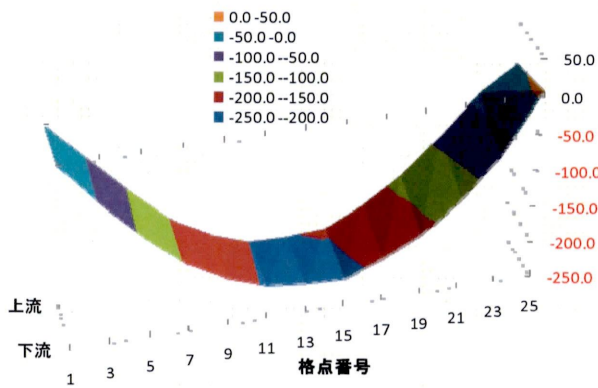
図4 橋台からの相対高さ(mm)  
(破壊载荷直前)

また再組立後、適宜、下弦材トラス格点の水準測量を実施してきたが、破壊载荷直前における橋台からの相対高さをまとめた図4では、中央が大きく垂下り、その最大値は下流側トラス格点13の位置で-211.0mmとなっていた。これに対して、再組立直後から破壊载荷直前までの鉛直変位増分をまとめた図5では、最大は上流側トラス格点15の位置で-58.2mmであり、上流側のトラス構面の変形が大きく、それも上流側トラス格点13から15付近に変曲点があるようにも見える。また同図の下流側トラス格点23付近でも曲率が変化しているようであり、これらが該当部位の部材腐朽によるものなのか、それとも立体的なトラスとして挙動している結果であるのか、破壊载荷実験時の測定した変位や部材ひずみの測定結果を元に、今後検討を進めていきたい。
