橋梁を橋面工、橋体工、下部工に分類し、目視調査、触診、打音調査を行った。なお、橋梁の管理上、橋面は1床梁間を1ブロックとして各ブロック毎に評価を行った。橋梁の側面図を図-1に示す。

現地調査は、平成 17 年 10 月 26, 27, 28 日に実施した。調査期間中の天候は快晴であった。吊り橋全体の遠望目視調査から始め、主塔、橋面、高欄、床梁、ケーブル、金具、支承、橋台、アンカー、添架管、塗装の順で点検箇所と項目に従い、近接目視調査、触診、打音調査を行った。目視調査、触診、打音調査を完了し、27 日に載荷試験を行った。

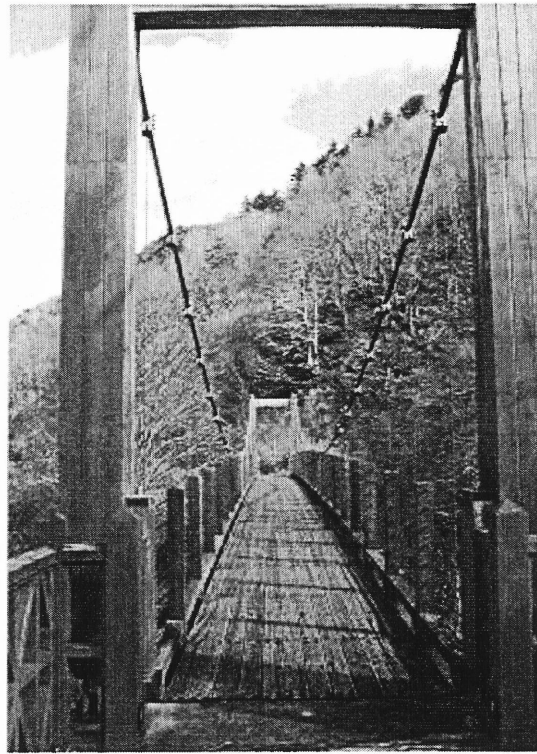
写真-3 吊り橋全体

吊り橋全体は、写真-3 に示すように、上部工に、傾き、揺れ、撓み・反り、振動の異常はなく、下部工に移動、沈下、回転の変位もなかった。詳細調査において、床版は、写真-4 に示すように、干割れが 10 ヶ所、両橋台側の床版の濡れとボルト孔の泥とコケあったが、床版と横梁の接合部に腐朽等はなかった。濡れは、キャンパーと縦張り床版および滑り止めの溝が橋軸方向に付いていることから前日の雨の排水が完全でなかったものと考えられる。

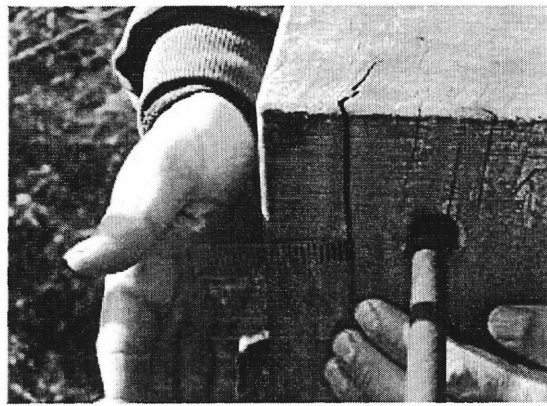
写真-5 高欄

高欄は、写真-5 に示すように干割れ 20 ヶ所、ささくれ 1 ヶ所あったものの、横梁、地覆との接合部に腐食等の異常はなかった。床梁は、写真-6 に示すようにハンガーケーブルの梁接金具に錆が 21 ヶ所、白色腐朽が 1 ヶ所あった。地覆木は写真-7 に示すように干割れ 5 ヶ所、白色腐朽が 1 ヶ所あった。

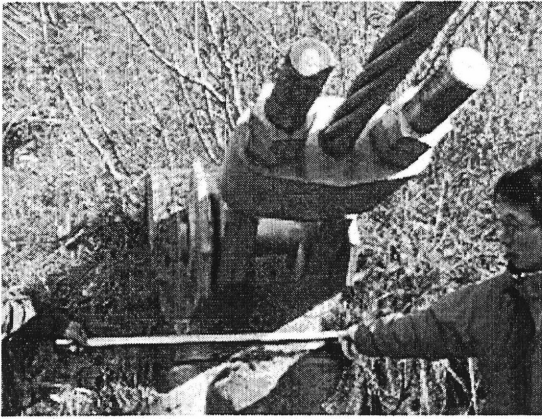
写真-8 メインケーブル

メインケーブルは、写真-8 に示すようにケーブル、ケーブルアンカー、クランプ、サドル、塔柱に異常はないが、ピン、ケーブルアンカーの端部とねじ部に若干の錆が発生していた。ハンガーケーブルは、床梁の金具のボルトに若干の錆はあるが、特に異常はなかった。トレットケーブルは、緩み、錆もなく異常はなかった。

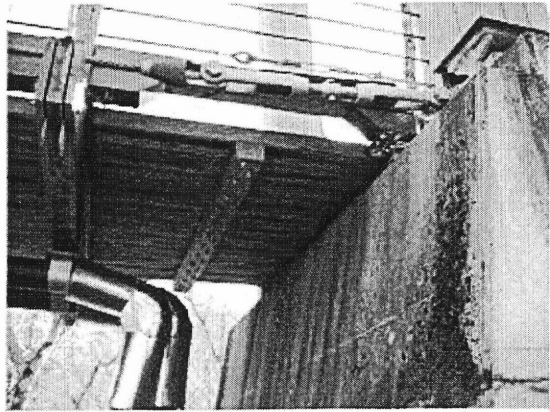
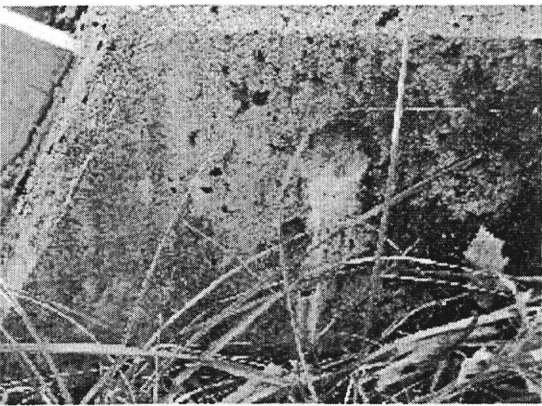
支承、添架管、止め金具には全く異常がなかった。アンカーコンクリートは写真-9、写真-10 に示すように橋台も含め全体にコケが発生し、左岸メインアンカーだけに一部遊離石灰があった。

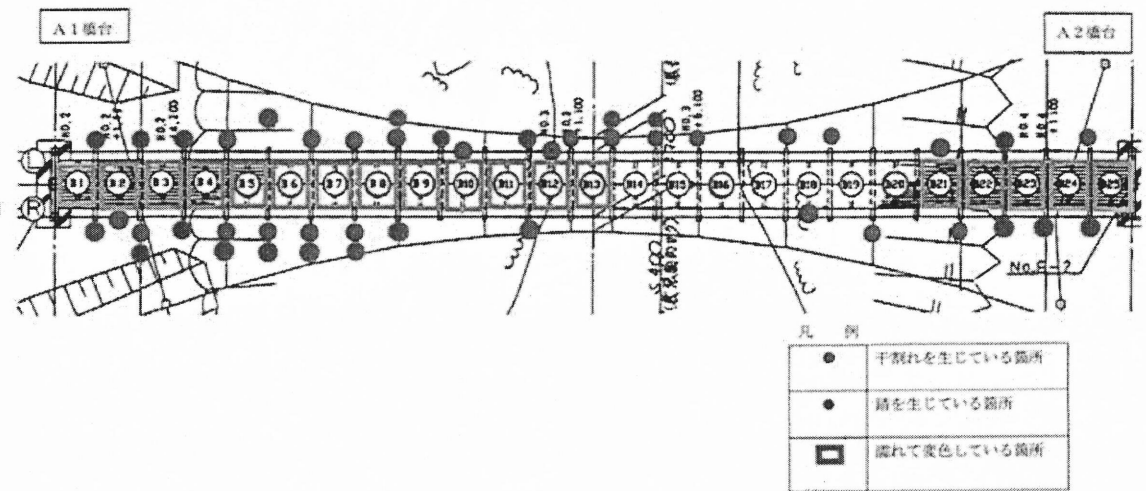
図-5 損傷箇所全体図

橋梁全体の干割れ、錆び、変色箇所を図-5 に示す。

10年経過により定期点検を行った結果、干割れ・日焼け変色・2箇所白色腐朽・コケはあるが、特に問題になるような劣化はなく、ケーブルの疲労・損傷も問題はないことが分かった。本橋は、定期的に巡回が行われ、同年経過の木橋と比較しても状態は良いため、今後も同様の巡回・清掃・点検等の維持管理を継続することが必要と考えられる。

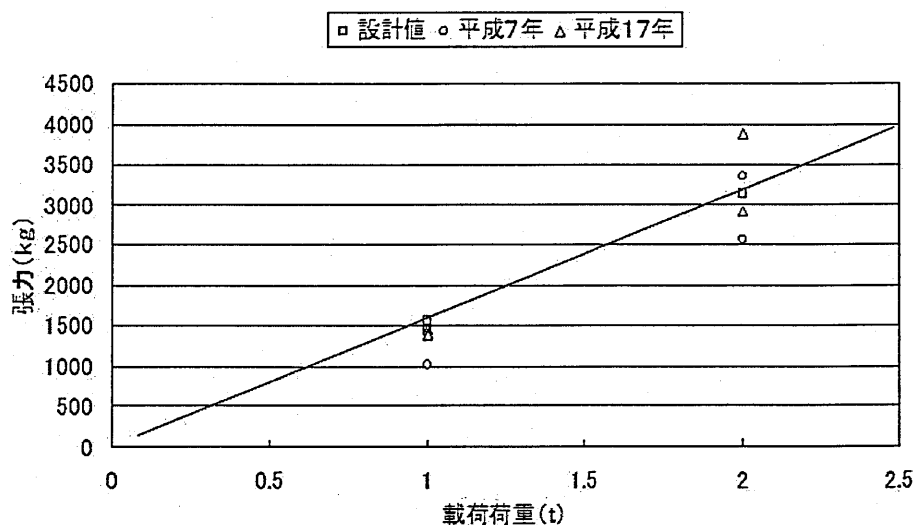
図-6 載荷荷重と張力の関係

上記の表およびグラフから、測定結果と設計値はほぼ近似していることから設計と整合がとれているものと考えられる。また、平成7年と平成17年の測定時の張力を照査しても多少のバラツキはあるが、経年変化による疲労はないと考えられる。
