# 載荷破壊した既存トラス木橋実験の結果解析

Experimental analysis of a rebuilt wooden truss bridge destructive loading test

ABSTRACT In June 2008, we conducted destructive loading test of full-sized wooden truss bridge. It was a 36m span pedestrian bridge built in May 1990, and replaced by steel truss bridge in December 2003. In March 2007, we have rebuilt 36m whole bridge with original members and fasteners. The purpose of this destructive loading test was to know the residual strength of this deteriorated wooden bridge. In this report, we study the analytical result of pier reaction force, representative displacement and wooden member strain, which data were collected through this experiment.

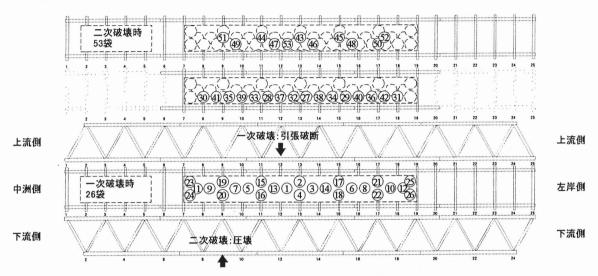
写真 1 解体前の対象橋梁の全景(2003/11/06撮影・4枚を合成)

破壊した木橋は、1990年(平成2年)5月に広島県立山野峡自然公園内の歩道橋として架設された下路式木造単純トラス橋「かっぱ橋」の第1径間である<sup>4)</sup>。同木橋は、架設位置の都合から「くの字」に配置された第1径間(36.3m)と第2径間(18.3m)の2径間からなり<sup>5)</sup>、両径間とも有効幅員2.3m 主構高さ2.7mであった。部材は集成材ベイマツ1級に天然系防腐塗料を塗布したもので、その断面寸法は上下弦材がW220×D262mm、斜材がW220×D170(両橋詰のみ228)mmである。設計は道路橋示方書・同解説(昭和55年)に準拠し、群集荷重350kgf/m²、死荷重800kgf/m³で行われ、格点接合部はSS400で作られた「コの字」型金物とボルトによる鋼板添え板二面せん断ボルト接合である<sup>6)</sup>。(写真1参照)

2000 年頃より木部材の劣化が認められ  $^{7}$ 、13 年後となる 2003 年 12 月に木橋は除却、同じ下路 式鋼製単純トラス(角型鋼管に木装樹脂塗装仕上げ)に置き換えられた  $^{8}$ 。架設現地で丁寧に解

破壊載荷実験に供した木橋は13年の供用履歴があるが、その供用時の環境は写真1のようなところであった。架設位置は標高約200m自然公園内であり、両岸および中洲の取り付き道路等の関係から2径間全体に2.5%の縦断勾配(36mで900mm)が付けられていた。破壊載荷直前に水準測量により測定した形状とこの縦断勾配を重ねてみると図13のようになる。橋梁に掛かる雨は、通常、床版の隙間から下へと通過するか、幅員中央から橋軸直交方向の上下流側、あるいは橋長中央から橋軸方向の右岸左岸へと速やかに排水される。この流水には土砂が混入して運ばれ、狭隘部分などに堆積し、往々にして不具合の元凶となる。特に土砂は、取り付き道路から靴底に付着して運び込まれることから、橋詰に近いところほどその量は多い。破壊した橋の場合、当初在った床版の隙間は木製床版の抱水膨張や泥詰まりによって無くなり、それによって橋軸方向への流れへと変わったと思われる。一次破壊した箇所は、勾配が緩やかになり、且つ橋詰から遠い側に当たることから、この位置で大量の水分滞留があったものと推測される。また写真1でもわかるように、この部分から中洲側にかけては覆い被さるように生えた樹木からの落葉も多くあり、傷みが集中する理由となったと考える。

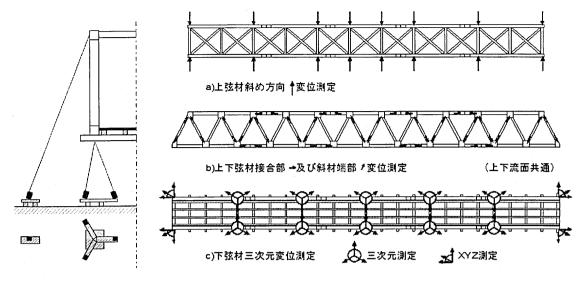
図2 変位測定位置

主な接合格点の3次元変位は、下弦材接合部鉛直下方の地上水平面に正三角形配置した3台の 巻取り式変位計(容量300から5000mm)から格点下部に向けて三角錐状にワイヤーを伸ばし、 測定した三角錐の稜長を数値変換することで、上下・左右・前後の3方向の変位成分を算出した。 橋台上に当たる接合格点の3次元変位と部材端接合部の変位は、ひずみ変換式高感度変位計(容量50から300mm)を用いて測定した。(図2参照)

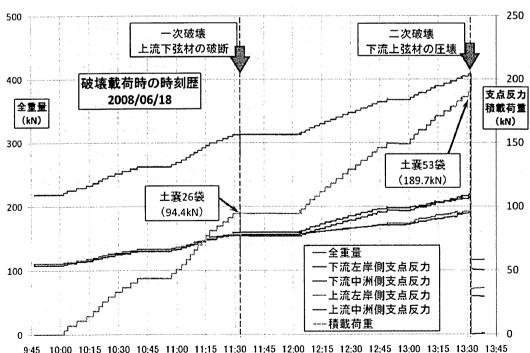
9:45 10:00 10:15 10:30 10:45 11:00 11:15 11:30 11:45 12:00 12:15 12:30 12:45 13:00 13:15 13:30 13:45 図3 破壊載荷の時刻歴

破壊載荷の時刻歴を図3に、また各時点の支点反力を図4に示す。上流下弦材が破断した一次破壊までは、4つある支承にはほぼ均等な荷重が掛かっていたことがわかる。一次破壊により木橋全体が上流側に傾いてしまった都合から、その後は下流側床版上への片載荷となり、二次破壊直前では下流側の支点反力が10%程度大きくなっていた。

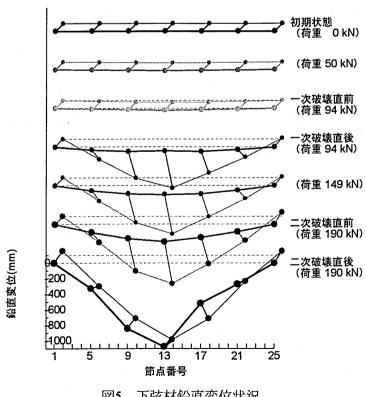
図5 下弦材鉛直変位状況

主な接合格点の3次元変位として下弦材の鉛直変位状況を図5に示す。一次破壊までの間は極 端な変位は起こしておらず、一次破壊直前でも 36m スパンの中央位置で約 25mm であった。上流 側下弦材の破断に伴い、下流側が約 60mm 垂下したのに対して上流側が約 630mm と大きく傾い た。この後、二次破壊までに積載荷重は2倍程になるが、二次破壊直前時には上流側が約220mm、 下流側約 860mm の変形を記録した。

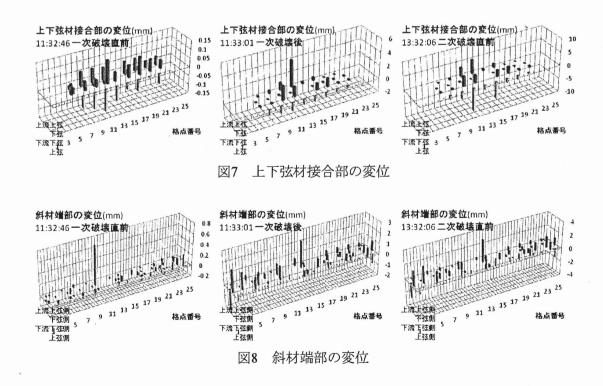
上下弦材の接合部変位を、一次破壊の前後と二次破壊直前の時点でまとめたものを図7に示す。一次破壊直前まで、下弦材では引張軸力による抜け出し変位が、上弦材では圧縮軸力による接合金物と部材端部断面の接触までの変位が検出され、その量は0.1mm 前後の小さなものであった。一次破壊後に約4mmの変位を示した個所は、下弦材破断個所の直近であり、変位計取り付け位置によって、部材および接合金物の局部的な回転変形の影響を幾何学的に受けたものと思われる。その他の個所では、最大1.2mm程度であった。同様の検出変位の増大は二次破壊直前でも見られる。また、一次破壊直前までは接合部材の軸方向で比較的安定した変位分布をしているが、一次破壊後は、破断した上流側下弦材の接合部変位量が減少している。二次破壊直前では、更に橋軸直交方向の片荷重の影響を受けて、上下弦材の一部接合部に変形が集中していることがわかる。この他、変位測定値には反映されていないが、載荷実験中には上下弦材に掛かった圧縮力によって、接合金物の変形が見られた。

斜材端部の接合部変位を、一次破壊の前後と二次破壊直前の時点でまとめたものを図8に示す。 一次破壊直前の斜材端部接合部もまた、殆どの個所が0.1mm程度の変形であったが、上流側下弦

材破断位置の直近の斜材下端では、変位計取り付け位置による幾何学的変位から約0.7mmと突出した値を示している。一次破壊後は、上流側下弦材の破断により木橋全体が捩じれるような変形を受けることとなり、多くの斜材端部接合部に幾何学的変位が生じたものと思われ、その影響は支承に近い両橋詰で大きく出ている。

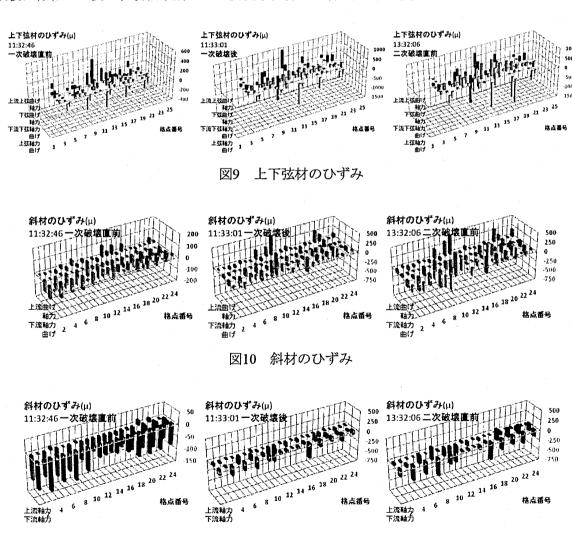
図11 斜材の軸ひずみ(軸ひずみのみ拡大)

斜材のひずみを見てみると、一次破壊直前では-100με前後の圧縮軸ひずみが概ね一様に分布 し、垂下量の大きいスパン中央付近では曲げひずみが最大 100μεと大きくなっている。一次破 壊後は様相が一変し、引張破断した上流側下弦材の左右で方向の違う大きな曲げひずみが検出さ

れており、これに該当する部材は載荷実験中に下端接合部ボルト穴からの割裂していた。軸ひずみの最大値は上下流側とも- $400\,\mu$   $\epsilon$  程度であるが、その位置は上流側下弦材破断位置直近の斜材と、スパン中央に関して点対象の位置にある下流側斜材であった。二次破壊直前では、軸ひずみの絶対値が 10%から 20%程度大きくなる一方、下流側上弦材の圧壊した位置の左右で方向の違う大きな曲げひずみが検出されている。
