# FRP による木橋の補修および FRP を接着した集成材接合部の含水率

Rehabilitation of wooden bridge with FRP and moisture content of glulam's joint covered with FRP

○柳川靖夫 \*1 宮武 敦\*2 林 知行\*3 藤田和彦\*4 山本 健\*5 YANAGAWA Yasuo, MIYATAKE Atsushi, HAYASHI Tomoyuki, FUJITA Kazuhiko and YAMAMOTO Ken

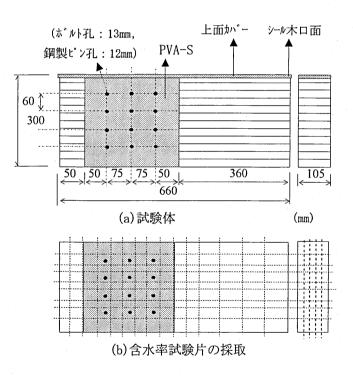
図 5 屋外曝露試験の試験体および含水 率試験片の採取方法

試験体には幅 105mm、厚さ 300mm、 長さ 660mm のスギ集成材を使用した。 集成材表面における割れや接着はく離の 発生を抑止するため、250mm× 300mm(長さ方向×厚さ方向)の PVA·S を、集成材の両側面、木口面から 50mm 離れた位置に接着した。なお、PVA-Sの 繊維は PVA-FRP に使用した繊維と同一 であり、シートの厚さは約 0.5mm であ った。接着直前にスギ集成材の表面を #120サンダーで研磨した後EP接着剤を 400g/m<sup>2</sup> 塗布して PVA·S を堆積し、当て 板とクランプとを使用して 24 時間圧締 した。解圧後図5に示すとおりボルト挿 入試験体では 13mm 径の孔を、鋼製ピン (以下ピンとする) 挿入試験体では 12mm 径の孔をそれぞれ 12 箇所で開け、 12mm径のボルトもしくは 13mm 径の ピンを挿入した。また、試験体上部水平 面の被覆(以下上面カバーとする)につ いては、①無し、②厚さ 10mm のスギ板 材、および③銅板、の3条件を設定した。 PVA·S を接着した部分から離れた 木口面のみ、シリコン樹脂を使用し てシールした(以下シール木口面と する)。もう一方、すなわち PVA·S を接着した部分に近い木口面(以下 PVA·S 木口面とする) については、 上面カバー無およびスギ板材カバー

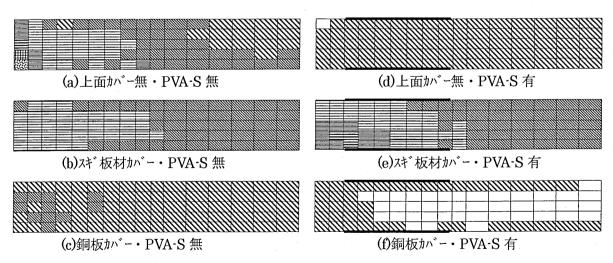
図8 屋外曝露試験の結果(3)上面カバーの効果(ピン挿入試験体のみ) 注:上部水平面の試験片のみを表示。含水率の区分は図6を参照。(d)~(f)の太線はPVA-Sを接着した位置。

上面カバー無での曝露期間は4ヶ月と短かったため、上部水平面に顕著な割れは発生しなかっ た。そのため、(a)の「上面カバー無・PVA·S 無」の PVA·S 木口面周辺の一部で高い含水率を示 したのを除き、その他では含水率は増加していなかった。これに対しスギ板材カバーでは、PVA-S の有無にかかわらず同一部位で比較すると、上面カバー無よりも高い含水率を示す傾向が認めら れ、この傾向は木口面からの吸水の影響を受けないシール木口面周辺でも認められた。これは、 試験体の表面における水分収支の差に基づくものと推測される。すなわち、スギ板材カバーの試 験体では上部水平面から蒸発する水分量が減少したこと、スギ板材との間に水が滞留して試験体 内部に浸入する水分量が増加したこと、あるいはこれら両者の作用により、上面カバー無より含 水率が高くなったものと推測される。この現象は(e)「スギ板材カバー・PVA-S 有」の接合具周辺 でより明確であった。これの一因として曝露期間の相異が挙げられる。すなわち、「スギ板材カバ ー・PVA·S 有」では、曝露期間が(d)の「上面カバー無・PVA·S 有」よりも長かったため内部に 浸入した水も増加したことが考えられる。しかし、PVA·S 木口面から浸入した水分の影響を除外 して考慮した場合、すなわちシール木口面に近い部分の含水率を(b)および(e)の間で比較すると差 は認められない。また、スギ板材カバーにより集成材の上部水平面における割れの発生を抑止す る効果も考えられるため、木口面等からの水浸入を抑止するならば、スギ板材カバーと PVA-S 接着との組合せは、内部含水率の増加抑止に有効であると考えられる。

一方、銅板を使用した試験体では木口面被覆の効果ともあいまって、上部水平面の含水率最大値は(c)の PVA·S 無で 15.4%、(f)の PVA·S 有で 14.6%と相対的に低い値を示し、また PVA·S 有の方が PVA·S 無よりも低い含水率を示した部分が多かった。含水率を測定した時期が異なるものの、銅板カバーでは試験体の上部水平面との間に空隙が存在したことや、あるいは銅板が熱せられることにより上部水平面の材温が上昇して木材から蒸発する水が多くなったこと等の理由により、相対的に低い含水率を示したものと考えられる。
