### 3. 保全事例の紹介

I. 湖畔橋の復元について

II. 犀川大橋, 白川橋の保守について

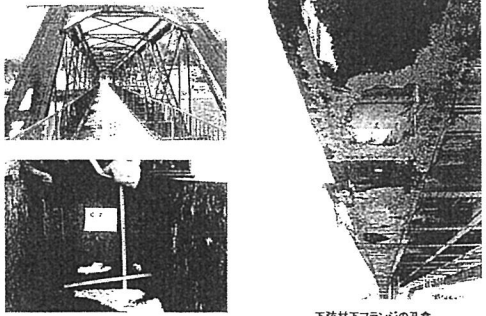
**腐食状況** 【平成6年(=経年95年)】の状況 (最後に塗り替えられたのは28年前)

横桁ウェブ、ガセットの孔食

下弦材下フランジの孔食

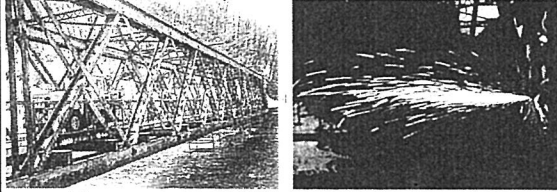
除雪車(W=5t)による載荷試験

火花試験

火花試験: 鉄鉄 or ベッセマー鋼?

- ①化学成分分析: 炭素当量は0.100~0.187% SM400A規定のP, S成分は満足せず
- ②機械的性質試験: SS330クラス
- ③割れ試験(安全せ, 隅肉溶接)
- ④溶接熱影響分の炭素当量試験
- ⑤溶接ビード曲げ試験

⇒ 溶接補修は行わない

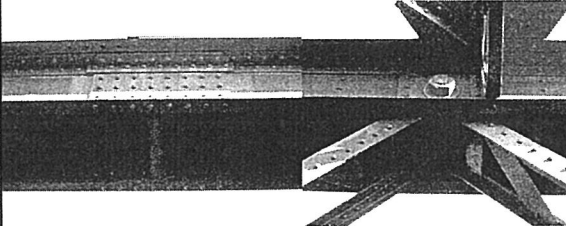
現場継手もリベットを採用

ピン結合の格点部  
(本橋の歴史的・文化的価値の継り所の一つ)

工場、現場継手ともすべてリベットで復元されたため、英国製200tダブルワーレンピントラスのオリジナルディテールがほぼ完全に継承されており、復元として望ましい事例である。

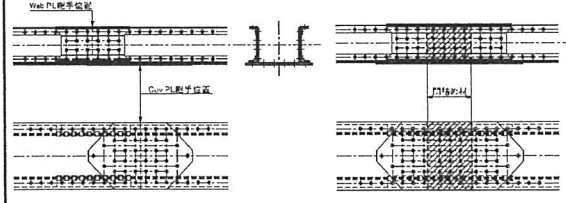
(1) 現場継手をガス切断後、再連結した事例 マニュアル  
第6章P101参照

Cov.PIとWeb.PIの継手位置が部材軸方向にずれているのも歴史的鋼橋の特徴的なディテールの一つである。

継手そのものの構造、形状が変わってしまうので留意が必要である。

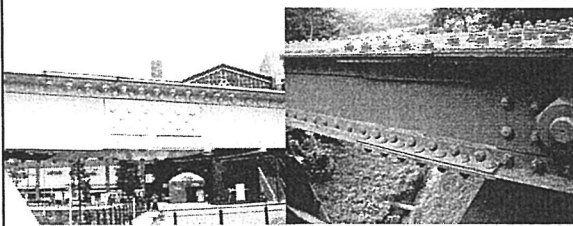
(2) 現場継手にトルシア型高力ボルトを使用した【再生、復元】の事例 マニュアル  
第6章P102参照

a) トルシア型高力ボルトの頭を外側 (ただし、アングルSpを省略)

b) トルシア型高力ボルトの頭を内側

ボルトの向きによってはイメージが変わるので、見え掛り部など継手の位置によってはボルト頭の方向に配慮することが望ましい。

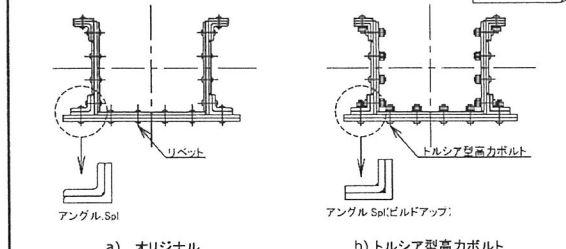
a) オリジナル

b) トルシア型高力ボルト

現在の規格にないアングルなどの部材をビルドアップで製作する場合、エッジをR加工すれば、違和感も少なくなり望ましいと思われる。

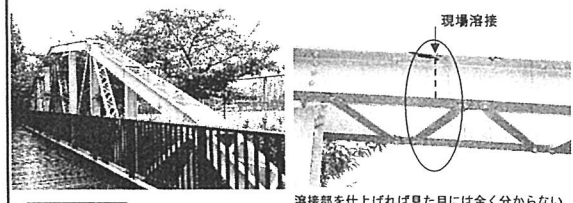
現場溶接

溶接部を仕上げれば見た目には全く分からない

※ 溶接性に問題がなければこれも解決策の一つ

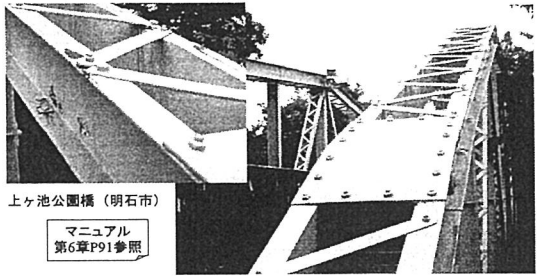
上ヶ池公園橋（明石市）  
マニュアル  
第6章P91参照

(1) レーシングバーの交換  
六角ボルト、矩形テーパ座金によりレーシングバーを取り付けた例

現場継手と同様、見え掛り部などはトルシア型ボルトを使用するなどの配慮があるほうが望ましい。

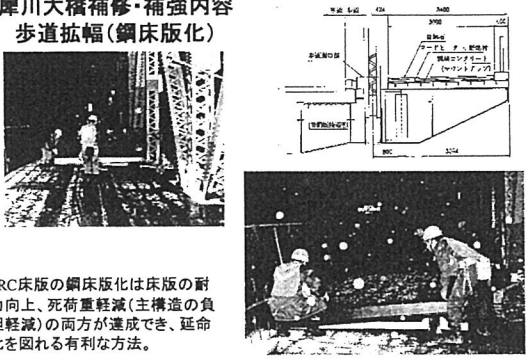
犀川大橋補修・補強内容  
歩道拡幅(鋼床版化)

・RC床版の鋼床版化は床版の耐力向上、死荷重軽減(主構造の負担軽減)の両方が達成でき、延命化を図れる有利な方法。

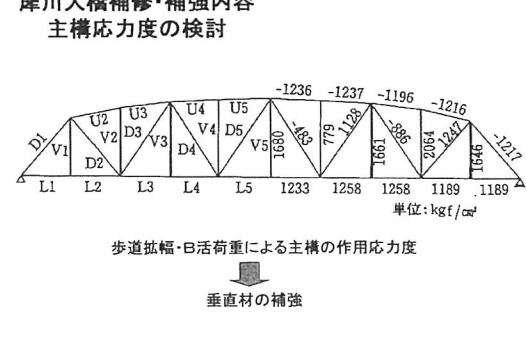
犀川大橋補修・補強内容  
主構応力度の検討

歩道拡幅・B活荷重による主構の作用応力度  
↓  
垂直材の補強

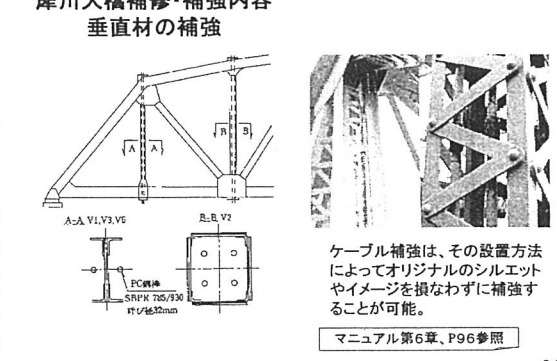
犀川大橋補修・補強内容  
垂直材の補強

ケーブル補強は、その設置方法によってオリジナルのシルエットやイメージを損なわずに補強することが可能。

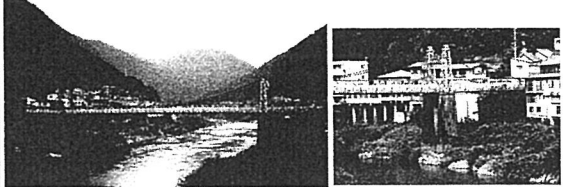
**白川橋(岐阜県)ケーブルの補修事例**  
1926(大正15)年建設。建設後74年経過時(2000年)のケーブル補修  
主塔および補剛桁がトラス構造、橋長114.956mの2ヒンジ補剛吊橋(車道橋→人道橋)

1978(昭和53)年に補修工事  
・ハンガーロープ全数取替  
・木床版をデッキプレートタイプの床版に取替  
・補剛桁下弦材の補強

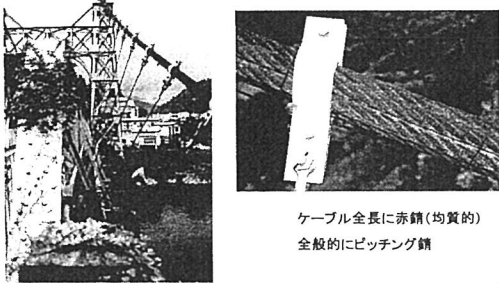
ケーブル全長に赤錆(均質的)全般的にピッチング錆

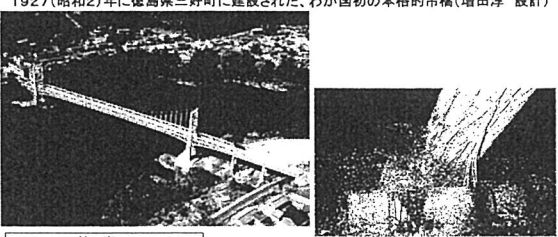
三好橋(吊橋)のケーブル撤去による改造

建設後60年のケーブルアンカー一部損傷

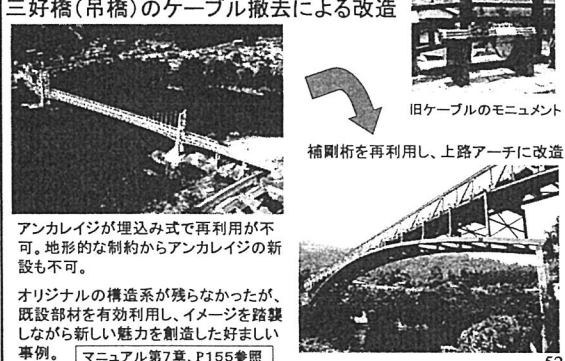
旧ケーブルのモニュメント

補剛桁を再利用し、上路アーチに改造

アンカレイジが埋込み式で再利用が不可。地形的な制約からアンカレイジの新設も不可。

オリジナルの構造系が残らなかったが、既設部材を有効利用し、イメージを踏襲しながら新しい魅力を創造した好ましい事例。 マニアル第7章、P155参照
