疲労損傷と調査診断、対策（鋼製橋脚の事例）

首都高速道路公団

保全施設部保全技術課 若林 登

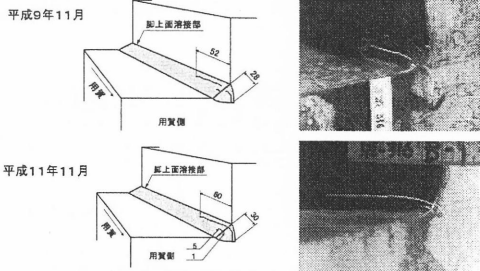
追跡調査

追跡調査により亀裂の進展を確認し、進行性の疲労亀裂と判定

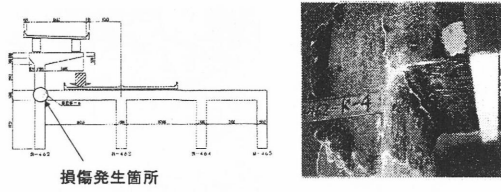
疲労損傷例(2号目黒線)

損傷発生箇所

外面損傷状況

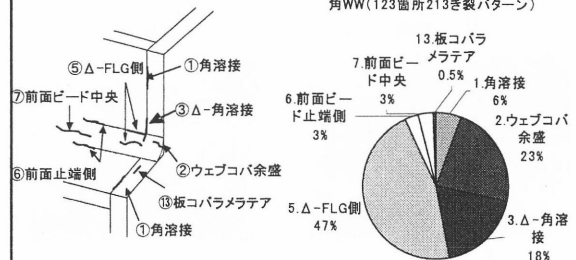
WWタイプ亀裂パターン

角WW(123箇所213き裂パターン)

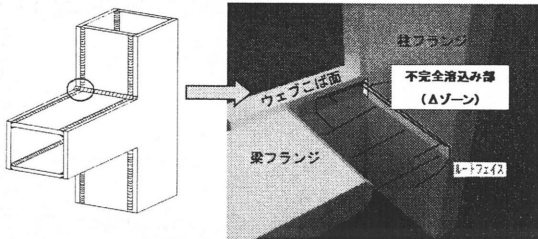
WWタイプ板組み

柱角継手、梁角継手、柱フランジ・梁フランジの3溶接線が交差するフランジ端部の溶接が困難なため、不完全溶込み部(Δゾーン)が残存
⇒亀裂発生の起点

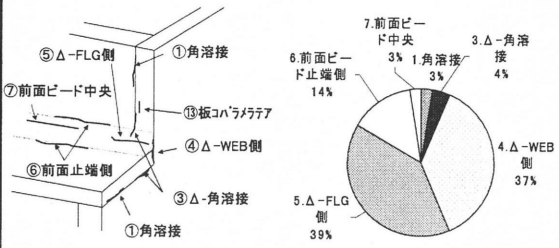
WFタイプ亀裂パターン

角WF(46箇所78き裂パターン)

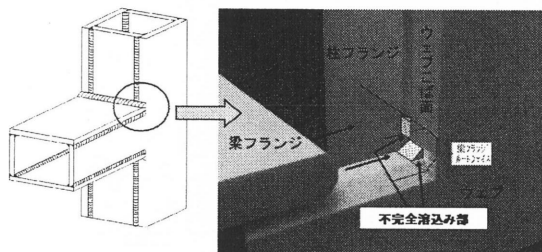
WFタイプ板組み

3溶接線交差部に不完全溶込み部が2箇所残存

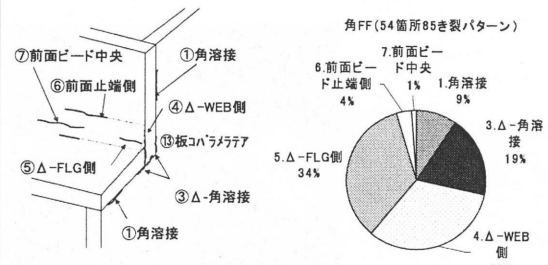
FFタイプ亀裂パターン

角FF(54箇所85き裂パターン)

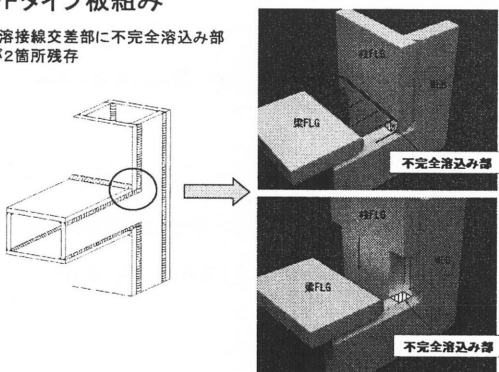
FFタイプ板組み

3溶接線交差部に不完全溶込み部が2箇所残存
