被災した鋼箱桁橋の亀裂進展監視のための遠隔モニタリング

Remote monitoring to observe crack growth of stricken steel box-girder bridge

田代大樹*, 吉岡勉**, 佐々木達生***, 小橋朋和***, 岡本晃****

*工修, 大日本コンサルタント(株)保全エンジニアリング研究所 (〒170-0003 東京都豊島区駒込 3-23-1)

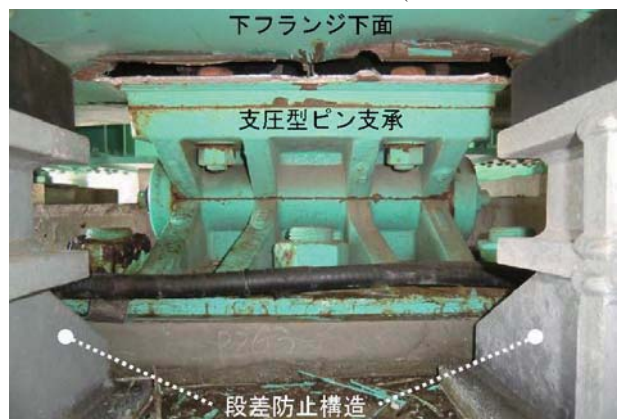
写真-2 固定支承部の損傷状況（GR 桁）

本橋では、本震直後の 3 月 15 日～17 日の 3 日間で緊急点検を実施した。その際、かけ違い部である P2 橋脚上の鋼箱桁側において、固定支承直上の下フランジおよび内部の補剛材に破断等の損傷を発見した（写真-2 参照）。

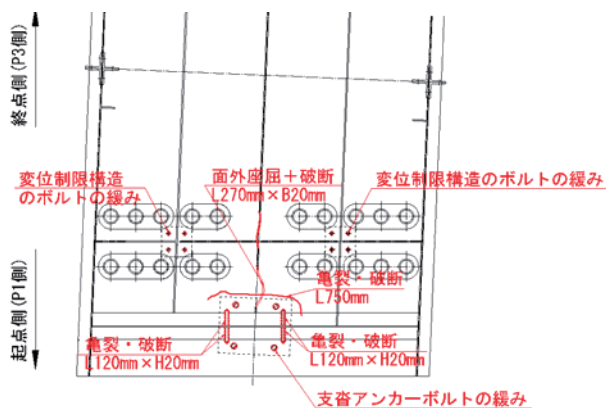
図-4 損傷スケッチ平面図(GR桁)

損傷は、各主桁で程度の差は有るものの、3主桁全てに確認されている。GR桁の損傷スケッチを図-4に示す。

損傷は大きく4つに区分され、(1)下フランジの面外変形を伴った破断、(2)鋼製ピン支承・ピンローラー支承の回転阻害と上沓セットボルトの緩み、(3)変位制限構造のセットボルト破断である。(1)については、後日、箱桁内部を確認したところ、写真-3に示すように支承直上の下フランジに溶接された縦リブやダイヤフラムの支点上補剛材の面外変形を伴っており、一部破断に至っている。最も損傷程度が大きい桁はGR桁であり、終点側に向かってセパレートする桁であることや、斜角を有していることが原因と考えられる。また、RC巻立てを施した橋脚柱には損傷は確認されなかったが、写真-4に示すように柱周辺には柱が大きく揺さぶられた痕跡が残っている。なお、本震による架橋位置の震度は6弱であった。

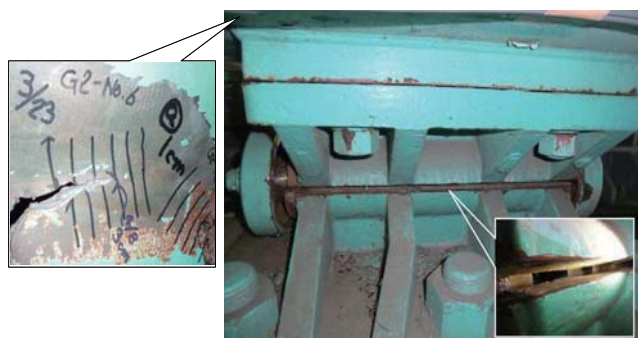
写真-10 余震による損傷状況

計測データを回収したところ、クラックゲージは全て破断しており、変位計は固定していた架台から外れていた。そのため、目視による点検を行った結果、先の本震で確認された損傷箇所以外で新たな損傷はなかった。しかし、確認済みの損傷箇所のうち、(1)下フランジの面外変形を伴った破断、(2)鋼製ピン支承の回転阻害と上沓セットボルトの緩み、この2箇所については損傷進展が確認された。写真-10に示すとおり、下フランジの亀裂では、最大3cmの亀裂進展が確認され、亀裂先端がダイヤフラムに向かって延伸している。また、支承前面側の亀裂も、相互に近づくように延伸している。一方、鋼製ピン支承では、支承ヒンジ部のエンドキャップの脱落と、ヒンジ部が浮き上がったことで、内部ピンの破断が確認された。併せて、鋼箱桁の他支点部の上沓セットボルトの緩みも確認された。しかし、本震時と同様の判断で翌日には通行規制を解除している。

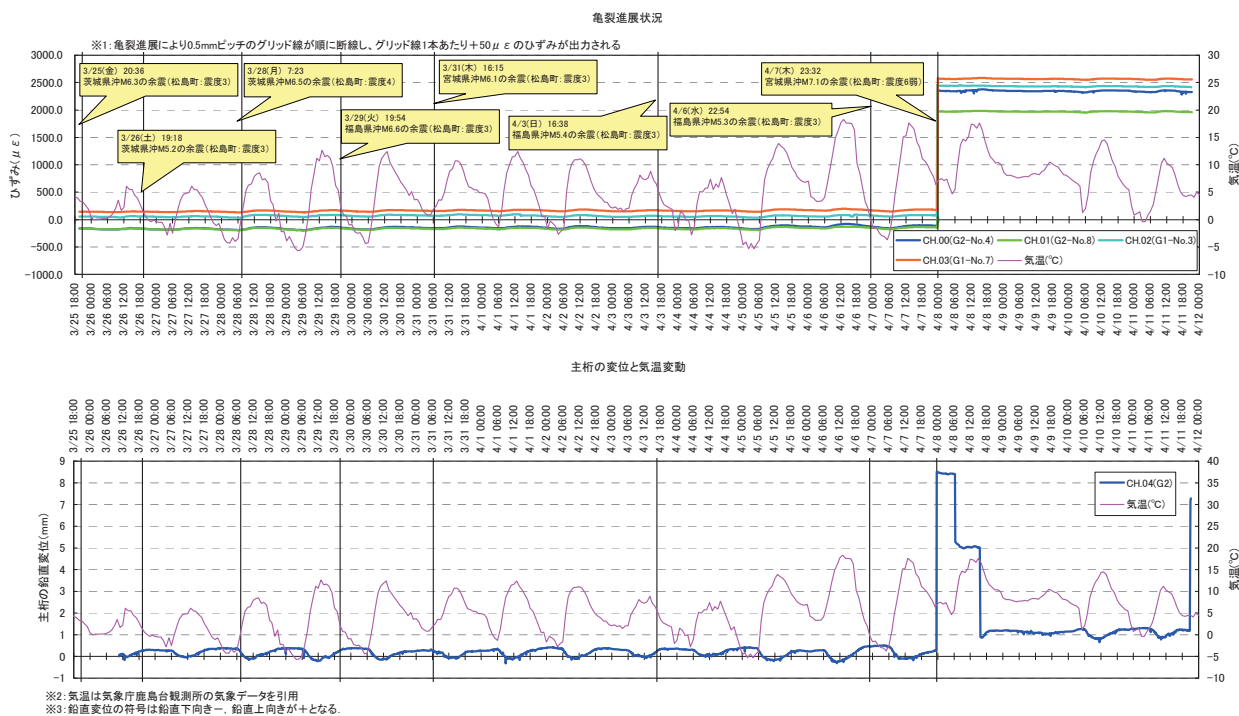
図-11 モニタリング結果(2011.3.25-2011.4.12)

モニタリングの結果を図-11, 12 に示す。4 月 7 日の余震以前の計測結果である図-11 を参照すると、余震後にクラックゲージのひずみ量が 2,000 $\mu\epsilon$ 程度上昇していることがわかる。これは、使用しているクラックゲージが 0.5mm ごとに 50 $\mu\epsilon$ 出力し 20mm まで測定可能なことから、すでに測定限界を超えており、ゲージが破断したことを示している。

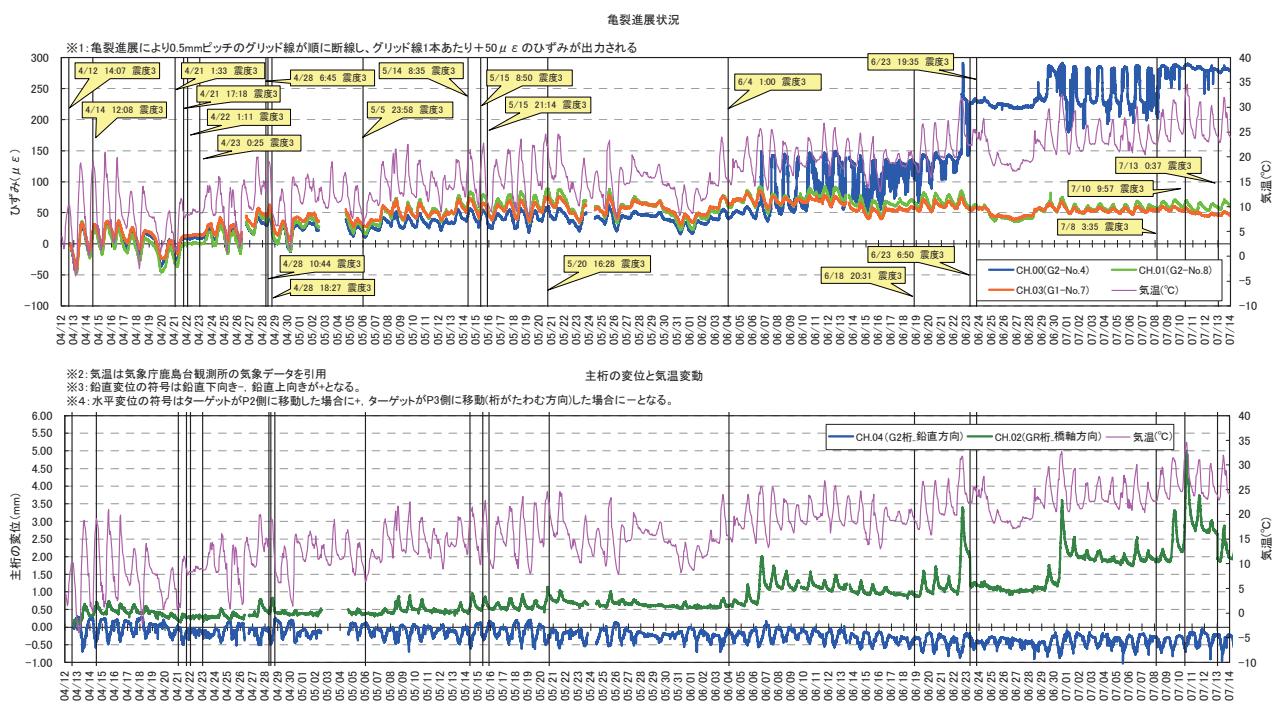
図-12 モニタリング結果(2011.4.12-2011.7.14)

ックゲージならびに変位計ともに、温度の上昇・下降と追従して計測値が変動していることから、両者に相関性も確認が見られる。活荷重および震度 4 程度の地震による損傷進展は確認されなかったが、6 月 6 日以降から気温が 25℃以上に達すると、鋼桁の温度変化による伸縮の影響が顕著に見られるようになった。GR 桁の水平方向変位(Ch02)は 4 月 12 日の計測再開時点から +5mm 程度増加していることから、計測位置では下フランジが桁端方向(P2 橋脚方向)に移動していることがわかる。

また、クラックゲージ Ch00 については、約 $280\mu\epsilon$ のひずみ増加となり、計測再開時点よりも 2.5mm 程度の亀裂進展が確認できる。考えられる原因としては、温度の急激な上昇に伴って桁が延伸し、桁端側へ水平移動したものと推察される。また、Ch00 の亀裂進展については、計測位置の断面内において、RC 床版と鋼桁との合成作用により内部温度差が生じたことで曲げモーメントが発生し、下フランジの亀裂箇所に引張応力が作用して亀裂が進展したものと推察される。しかしながら、他の 3 測点に関しては温度変化による日変動はみられるものの、変位量の増大や亀裂進展には至っていない。これは、桁の温度上昇による延伸は橋軸方向に卓越し、鉛直方向変位の影響は小さいと考えられること、亀裂進展に関しては、亀裂の発生した支承部の下フランジ周辺は、近接する補剛材やその損傷により、非常に複雑な応力場となっており、Ch00 の亀裂先端に特に大きな応力集中が生じたものと考えられる。
