鋼床版疲労損傷の調査、補修そして予防保全へ

Investigation on the Steel Bridge Deck to Improve its Fatigue Performance

田中信治*, 中本丈視**, 杉浦和樹***
Shinji Tanaka, Takemi Nakamoto, Kazuki Sugiura

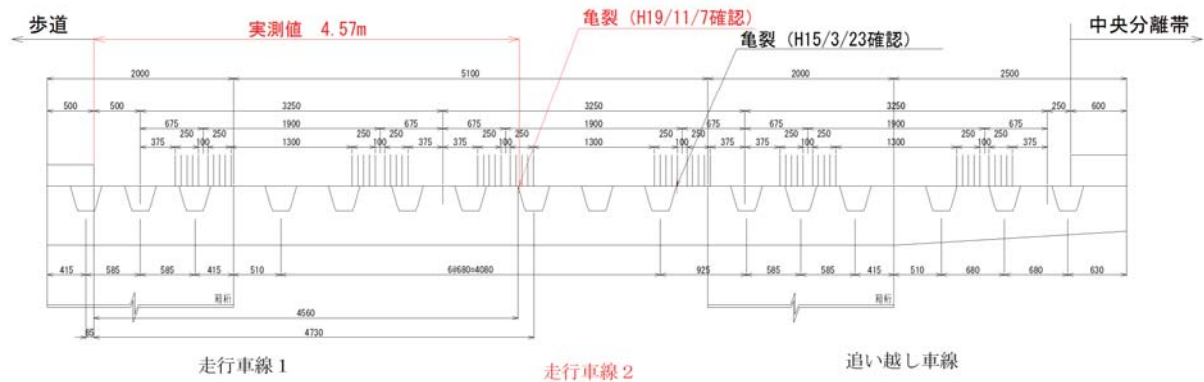
図－１ 損傷位置とタイヤ位置関係図

その後, 舗装打替え時に確認できたき裂位置に基づき, 交通規制を伴わない鋼床版下面からの超音波検査とCCDカメラによる目視調査, および全てのUリブの打音検査と熱赤外線カメラによる漏水検査を実施した。損傷位置とタイヤ位置の関係を図-1に, 超音波探傷結果を図-2, 熱赤外線カメラによるUリブ内での漏水状況を写真-3示す。

前述の通り、平成 15 年度のき裂損傷に対しては、応急処置としての当て板補修を行ったが、平成 19 年度の橋梁点検により、応急処置以外の箇所でも、新たな鋼床版のき裂（図－1 参照）が確認された。平成 15 年のき裂発生箇所が支点付近であったため、伸縮装置による衝撃の影響の可能性も想定していた。しかし、今回のき裂は支間中央付近で発生しており、どこでき裂が発生してもおかしくない状態となった。恒久処理の手段として、鋼繊維補強コンクリート (SFRC) 舗装によりデッキプレートの面外剛性を高め、溶接部近傍の局所応力を低減させる工法⁶⁾⁷⁾⁸⁾⁹⁾が有効であることが検討されていた。

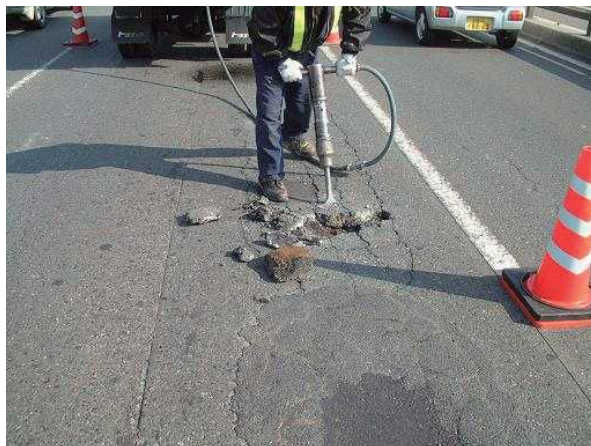
写真－１ 舗装損傷状況

近年, 首都高速や主要幹線道路に架かる鋼床版での損傷が多く報告¹⁾²⁾³⁾されている。中でも, 鋼床版のデッキプレートと箱桁の腹版に隣接したUリブの溶接ルート部から疲労き裂が発生し, デッキの上面方向に進展する損傷が多い。疲労き裂を放置すると, 写真-1(次頁)に示すように, 舗装は度重なってひび割れ, 路面が陥没し, やがて車両の安全走行が確保できなくなる可能性がある。また, き裂貫通部から, 舗装材料や雨水がUリブ内に浸入Uリブの腐食損傷も懸念される。

今から約8年前, 写真-1に示す格子状のひびわれが舗装に発生し, 舗装撤去後, 写真-2に示す橋軸方向に直線的なき裂の発生が鋼床版の表面から認められた。当時, この地方では, まだ鋼床版のき裂は想定外であり, 補修等の準備が全く出来ない状態のまま, 新しく舗装を打設した。

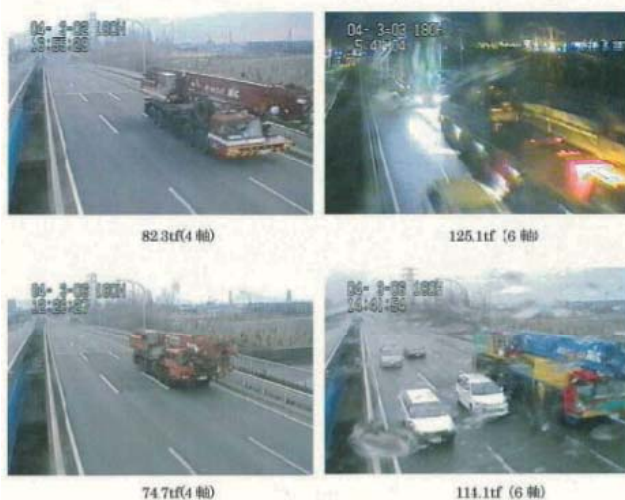
写真-3 過積載車両の一例

Weigh-in-Motion)測定⁴⁾⁵⁾を併用し、隣接する鉸桁橋を利用して、歪ゲージを端部垂直補剛材の鉛直方向に貼付し、138.5 時間の測定を実施した。写真は1秒間に3枚撮影し、測定機器と時計を一致させ、測定後も撮影した車両と発生応力が確認出来るように設定した。表-2に最大級の軸重が測定された過積載車両の概要を示す。また、3日間で測定された過積載車両の一例を写真-3に示す。試験車の後後輪(軸重:7.3tf)と、表-1に示した一般車両が載荷された時の応力分布を図-4に示す。最大級一般車による応力は、20t 試験車の概ね2倍程度であ

また、箱桁ウェブに隣接したトラフリブ周辺のデッキには、大きな圧縮応力が発生するが、トラフリブ本体にはそれほど大きな応力は発生していない。BWIMによる3車線合計の軸重累積頻度分布を図-5に、総重量累積頻度分布を図-6に示す。一般車荷重測定では、200kNを超える軸重が数軸観測されたこと、第2走行車線では他の2車線に比べて軸重・総重量が大きい車両が多数走行していることが判明した。
