床版上面増厚工法による沿道環境改善対策

Environmental vibration measures by reinforcing method with overlaid concrete

阿川清隆*,折口昌史**,梶川康男***,深田宰史****,浜博和****,樅山好幸****** Kiyotaka Agawa,Masafumi Orikuchi,Yoshiyuki Momiyama,Yasuo Kajikawa, Saiji Fukada,Hirokazu Hama

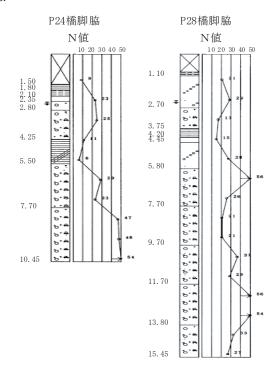
図-1 土質調査結果(平成15年実施)

当該地域の地盤は、表層 2.5m 程度までは埋土層を含めた沖積層であるが、それ以深は砂礫層が主体の段丘堆積層が分布している. P24 橋脚位置における深度約 7mまでの N 値は 10~30 程度である (図-1).

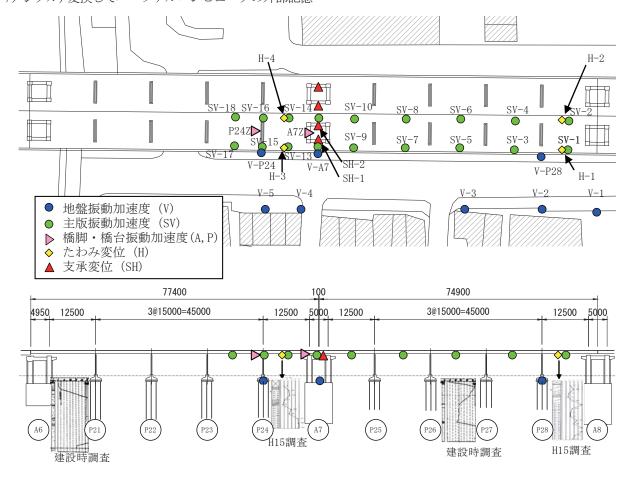
図-2 対象橋梁の一般図 (単位:mm)

対象橋梁は、都市内にある高架橋であり、供用後およそ 48 年が経過している。橋梁の周辺は住宅や事務所ビルが集中しており、近隣住民から騒音や振動に対する改善要求が出されている地区である。橋梁の上部構造は 5 径間連続の RC 中空床版橋で、連続桁の端部は 4 本の柱を有する立体ラーメン橋台、中間橋脚はロッカーピアで構成されている。基礎構造のうち立体ラーメン橋台はケーソン、ロッカーピアは 3 列の杭基礎となっている(図-2)。当該橋梁においては、平成 11 年~13 年にかけて耐震補強工事が実施されている。耐震補強は主として立体ラーメン橋台部を対象に実施しており、柱部の補強とともに、支承の交換、水平ダンパーを設置して免震化している。また、平成 9 年より順次、壁高欄補強の上、遮音壁を設置(高さ 5m)しており、当該区間では平成 14 年に

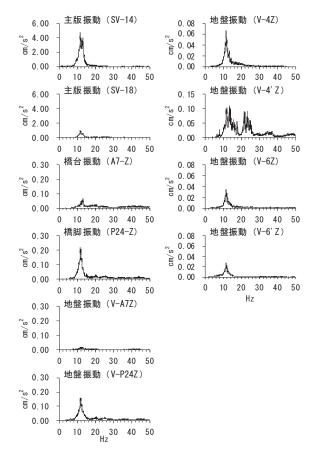
図-4 周波数分析結果

次に図-3 の応答波形の周波数分析結果を図-4 に示す. 主版振動 (SV-14) は11Hz 前後の周波数で優勢な卓越が認められる. 周辺地盤においても卓越する周波数は主版振動とほぼ同じで, 主版に発生した振動がそのまま伝播している. なお, 橋台上 (A7Z) および橋台脇地盤上 (V-A7) で発生している振動も卓越周波数は概ね同じであるが, 振幅がロッカー橋脚脇 (V-P24) と比べて明らかに小さい.

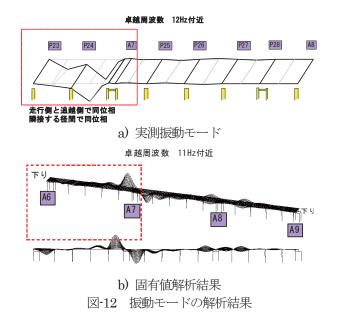
上部構造の振動モードを固有値解析と実測値で比較した結果を図-12 に示す. 当該橋梁は複数径間が連続する形式を有しているため、複数の振動モードが存在し、周波数によってその形状が異なったものとなる. 当該橋梁の周辺の地盤振動は 12.5Hz の成分が卓越するため、この周波数に対する橋梁の振動モードを求めた結果、図-12 に示すように橋台に隣接した径間の振動が大きくなる傾向が確認され、ロッカー橋脚を挟んで前後の径間が

同じ位相を示すモードであることが確認された.これは 解析によってもその存在が確認されており、地盤振動に 対してはこのモードの振動が影響しているといえ、その 傾向は増厚後においても変化していないことが確認さ れた.

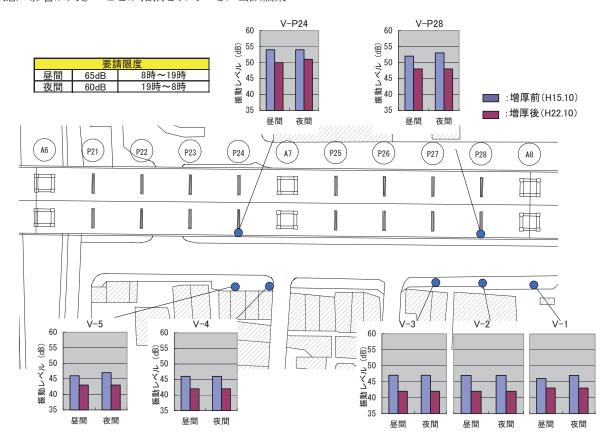
図-14 振動レベルの分布

橋梁周辺の地盤振動の大きさの変化を L_{10} で評価した 結果,全般的に低減傾向を示しており,3 \sim 5dB の低減効果が確認された(図-14).
