東日本大震災をうけて、耐震最新情報：
橋梁の被害状況と耐震設計

鋼構造委員会 東日本大震災・鋼構造物の調査および検討特別委員会 委員長

東日本大震災をうけて

橋梁の被害状況と耐震設計

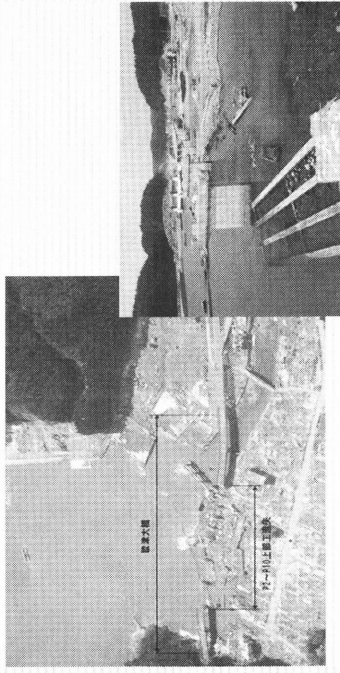
【歌津大橋】

道路橋の被災(落橋・流失)

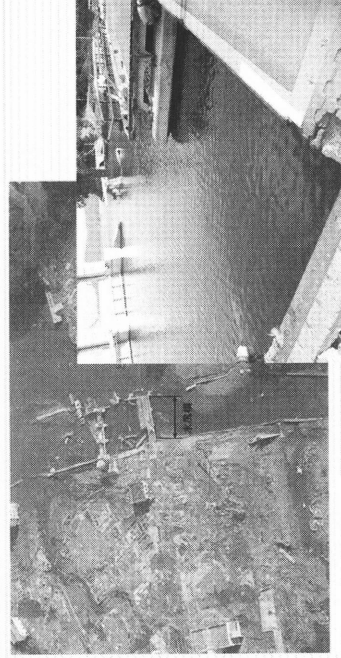
【水尻橋】

道路橋の被災(落橋・流失)

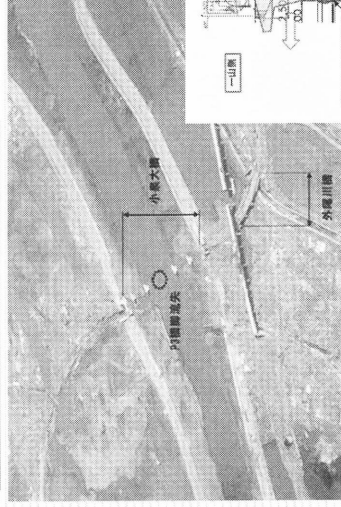
【小泉大橋】

道路橋の被災(下部流失)

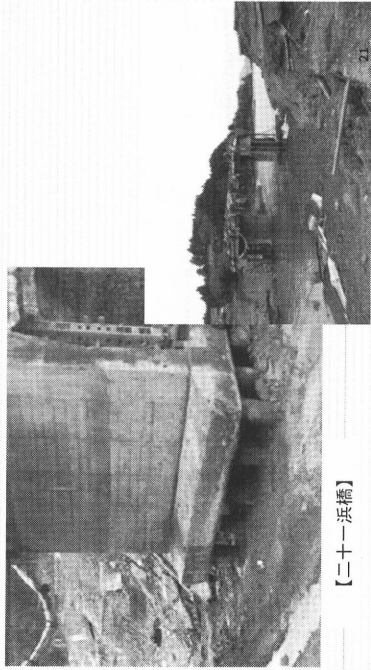
【二十一浜橋】

道路橋の被災(橋台背面流失)

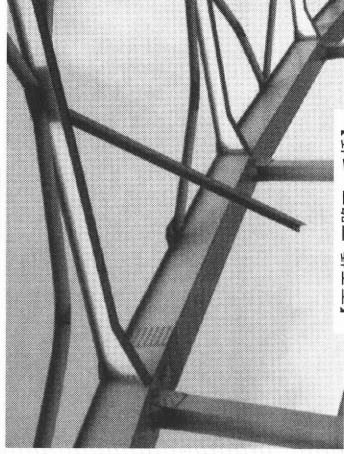
【天王橋・下路ア一子橋】

道路橋の被災(上部構造損傷)

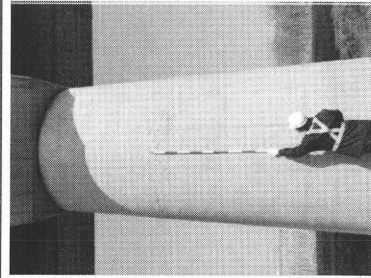
【国田大橋・固定脚】

鉄筋コンクリート橋脚のひび割れ損傷

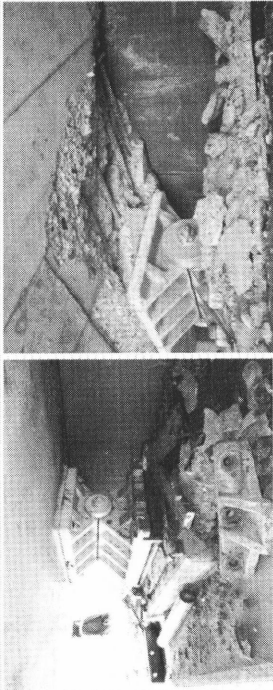
道路橋の被災(支承部周辺の損傷)

【国田大橋】

【大宮陸橋】

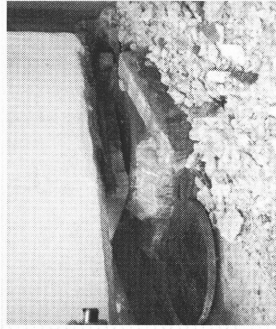
東北道 新滑川橋

支承の損傷

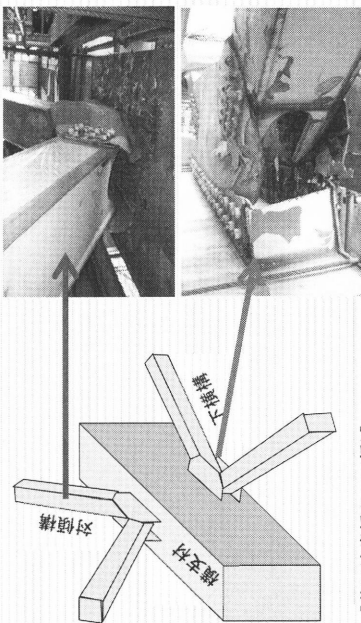
【荒川湾岸橋(トラス橋)】

上部構造・鋼部材の損傷(座屈)

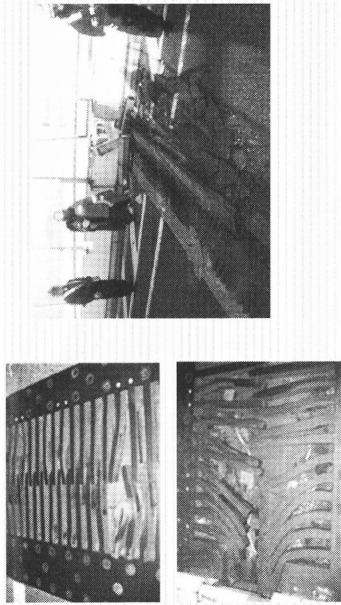
伸縮装置の損傷

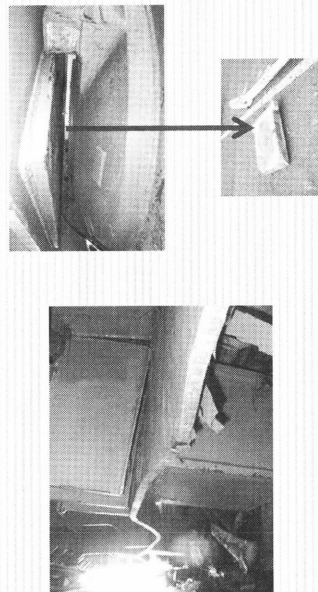
【湾岸線(神奈川)大黒JCT】

上部構造・鋼部材の損傷及び支承損傷

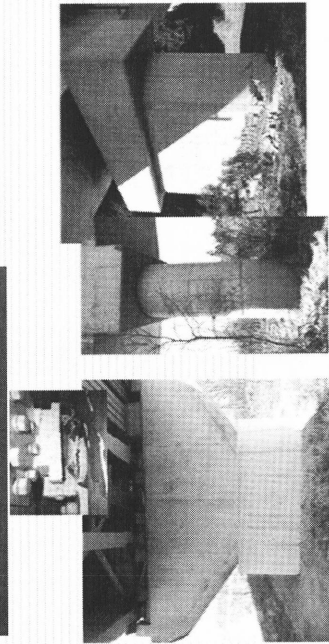
耐震補強の効果(道路橋)

【耐震補強済み】

【耐震補強未対策】

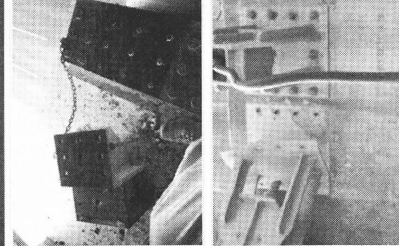
課題を残した耐震関連装置

- ・ ジョイントプロテクターの落下
- ・ 装置脱落防止チェーンの破断
- ・ 落橋防止装置取付け部の損傷

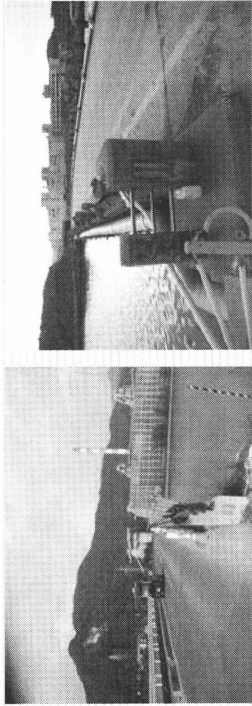
流失を免れた橋梁
