2. 被害とその要因、復旧および対策

2.1. 道路施設

2.1.1. 道路橋の地震被害の概要

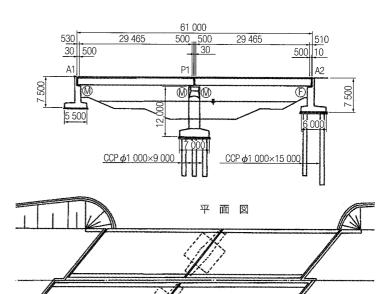
図 2.1.10 新滑川橋 橋梁一般図

新滑川橋は、福島県(須賀川 IC~郡山南 IC) に位置する昭和 48 年に開通した PC 2 径間 連結桁橋である(橋長 L=61m). 各支点は BP-B 支承を有し、支点条件は A1 橋台と中 間橋脚が可動でA2橋台が固定である. また、 橋台、橋脚とも斜角が 50° である(図 2.1.10).

この遊間異常は、斜角の影響により桁の回転が生じたことが主たる要因と推察される.被害状況から推定される桁の回転および遊間異常のメカニズムは、図2.1.12に示すようにP1 橋脚部を支点としてA1 橋台側に回転が生じたものと考えられる.

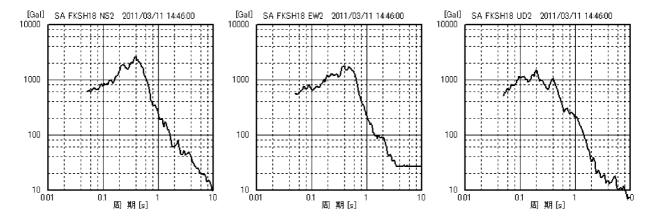
図 2.1.11 近傍の加速度応答スペクトル (k-net 郡山, h=0.05)

参考に、新滑川橋近傍の加速度応答スペクトルを図2.1.11に示す。特に短周期成分でレベル1地震力を大幅に超えた値を示していることがわかる。

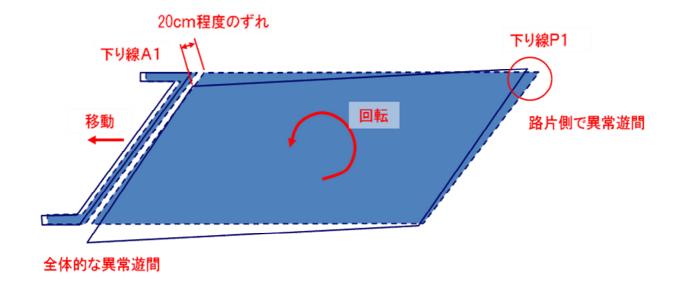
図 2.1.12 新滑川橋 桁回転および遊間異常の発生メカニズム(推定)

一般に、建設年次の古い既設鋼製支承の設計は、レベル2地震力相当に耐える構造となっていないため、今回のような大規模地震を受けた際に、サイドブロックが破損する事例が多い。サイドブロックの破損は今回の地震においても、随所で見られた代表的な損傷事例であり、新潟県中越地震などの既往の大規模地震においてもこの種の損傷はよく見られた。さらに、本橋では斜角が50°と非常に小さく、桁の回転が生じやすい構造であったため、支承部の損傷に加えて橋軸直角方向に桁がずれる事象が生じたと考えられる。

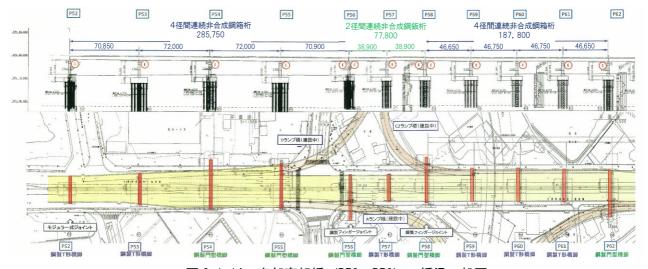
図 2.1.14 東部高架橋 (P52~P56) 橋梁一般図

東部高架橋は、全体で4,390mを有する連続高架橋であるが、このうち主たる損傷があったのは、鋼4径間連続箱桁橋 ($P52\sim P56$) +鋼2径間連続I桁橋 ($P56\sim P58$) の区間である.

この区間は、上部構造が上下線一体の広幅員断面である。また、本区間は新設工事中の仙台港 IC(仮称)の拡幅ランプ部に位置し、橋脚は鋼製門型橋脚、鋼製 T 形橋脚に加え、鋼製+RC(有支承)門型橋脚が複雑に混在している。基礎構造は、場所打ち杭 φ 1.2m の杭長約 22m ~25m で、地盤種別は II 種地盤であり液状化判定を考慮した設計が行われていた。

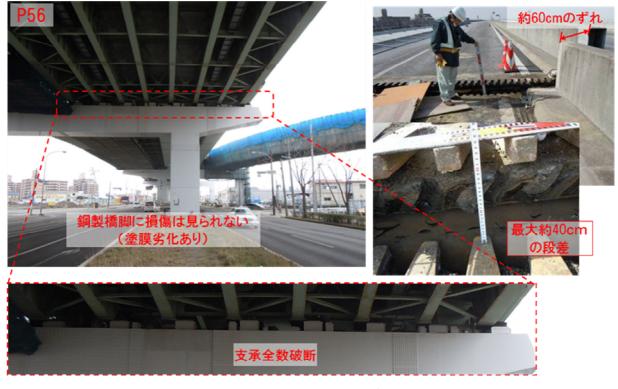
写真 2.1.36 P56 (I 桁側) 支承部及び路面の被災概況

特に、P56 (I 桁側) の損傷状況が最も大規模であり、橋軸直角方向へ大きく桁がずれるとともに、支承8個全数が破断した。また、P52. (箱桁側) においても8個の支承全数に破断が見られた。その概況を写真 2.1.36, 2.1.37 に示す。

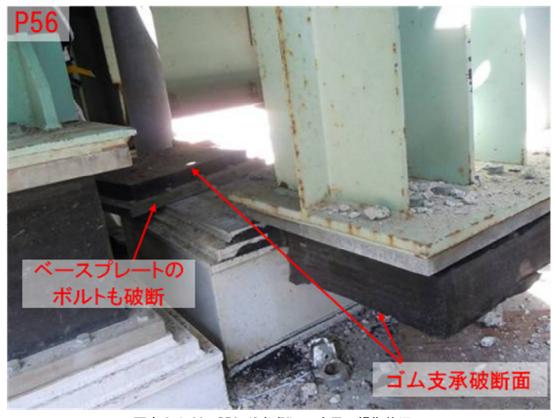
写真 2.1.38 P56 (I 桁側) の支承の損傷状況

P56 (I 桁側) の支承破断状況を**写真 2.1.38** に示す. 支承の破断によりゴム支承 1 つ分以上の相対変位が橋軸直角方向に生じていることがわかる.

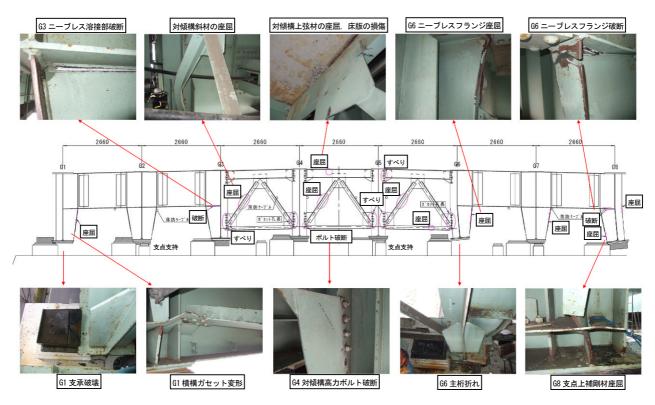
図 2.1.17 P56 (I 桁側) 桁端部の損傷状況

また、P56 (I 桁側) の桁端部において、腹板、下フランジ支点上補剛材、端対傾構の斜材、ガセットプレートなどに座屈またはき裂の発生が見られた。その状況を**図 2.1.17** に示す。これらの損傷は、ゴム支承の破断により上下方向に段差が生じ、その後に移動が拘束された状態で橋軸直角方向に大きな水平力を受けたことによるものと推察される。

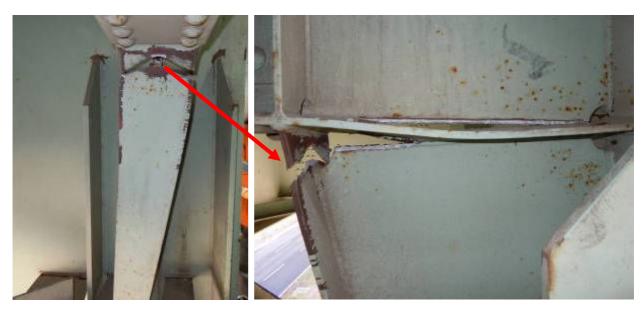
写真 2.1.39 垂直補剛材の損傷状況

写真 2.1.39 は、ニーブレスフランジ付きの垂直補剛材 (G8 桁) の破断状況である. これは、腹板下端の変形により生じたものである. 腹板の変形は、剛な横桁の下端を起点に生じており、設計で想定した以上の力が作用したことによるものである.

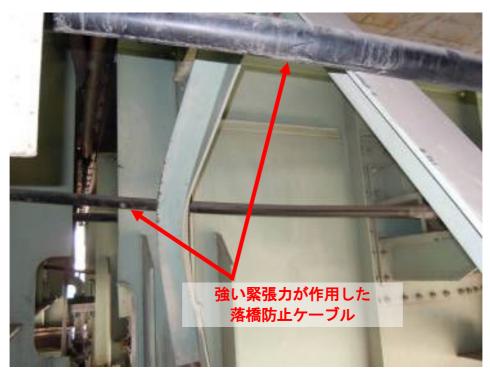
写真 2.1.40 P56 の落橋防止ケーブル

写真 2.1.40 は、P56 の掛け違い部に設置されていた落橋防止ケーブルの状況を示している. ここには箱桁と I 桁をつなぐ落橋防止ケーブルが各主桁に設置されていたが、その大多数に強い緊張力が作用している状況が確認された. これにより落橋に至るという大惨事を防止できたものと考えられる.

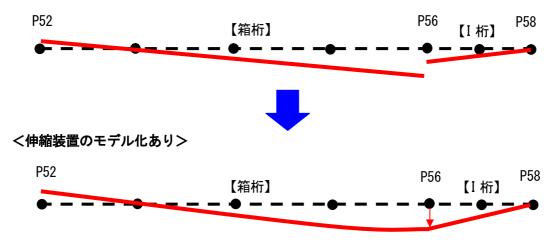
図 2.1.18 橋軸直角方向の主要モードのイメージ

本橋設計時のレベル 2 地震に対する耐震設計は、地震時保有水平耐力法により行われており、動的解析による照査は実施されていなかったが、一般に動的解析時のモデルにおいて、掛け違い部の鋼製フィンガージョイントによる拘束は考慮しない。しかし、伸縮装置の拘束により橋軸直角方向に 2 連の桁が連動して移動することを考慮すると、単体の場合の応答値と大きく異なる場合があり得る。特に本橋 P56 のように隣接する桁の重量が大きく異なる場合、支承変形性能が小さい側のゴム支承に過大な変位が生じることが推定できる。その主要モードが変化するイメージを図 2.1.18 に示す。

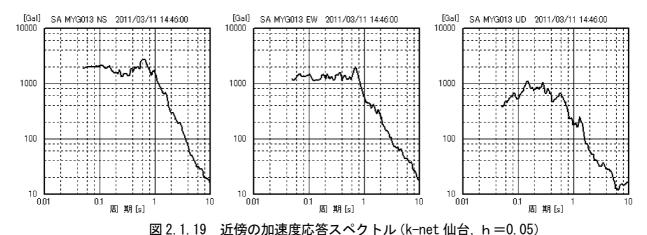
東部高架橋近傍における加速度応答スペクトルを**図2.1.19**に示す. 道路橋示方書に規定されるタイプ II 地震動の加速度応答スペクトル値を若干超える周期帯もあるが、本橋の主要モードの固有周期が1sを超えることを考慮すると、道路橋示方書の規定を大幅に超過するものではないことがわかる.

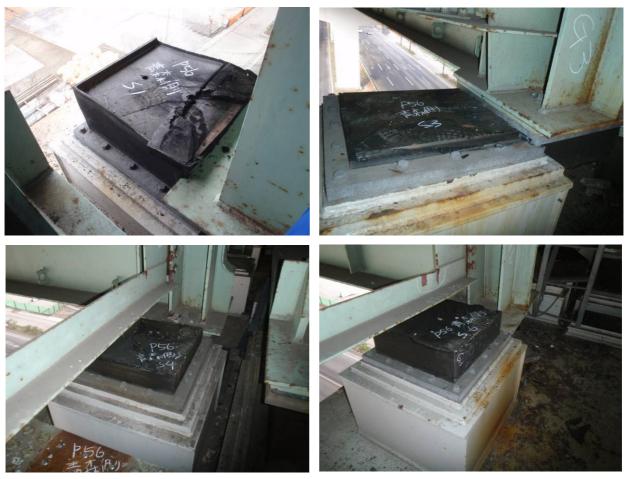
写真 2.1.45 P56 ゴム支承の各破断面の状況

なお、ゴム支承破断面の形態は、ゴム体での破断やゴムと内部鋼板との接合面での破断など各種様々であった。各ゴム支承の破断面の状況を**写真 2.1.45** に示す。

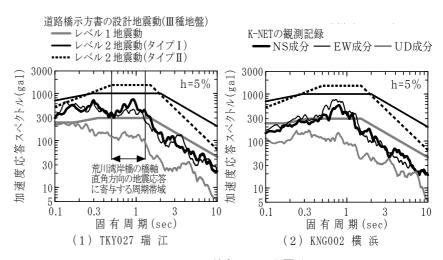
図 2.1.22 首都圏の地震動

路面損傷が生じた地域の地震記録の特徴を知るために、首都圏で観測された地震動(防災科学技術研究所 K.NET, Kik.NETの観測記録)から水平及び垂直成分の加速度応答スペクトル(h=5%)を算出した. III種地盤の事例としてTKY027 瑞江, KNG002横浜の地震動データによるものを図2.1.22に示す.道路橋示方書におけるIII種地盤のレベル1及びレベル2の加速度応答スペクトルを重ねて示した. 周期帯によっては、レベ

ル1地震動を超える加速度応答スペクトルであることがこの図からわかる.

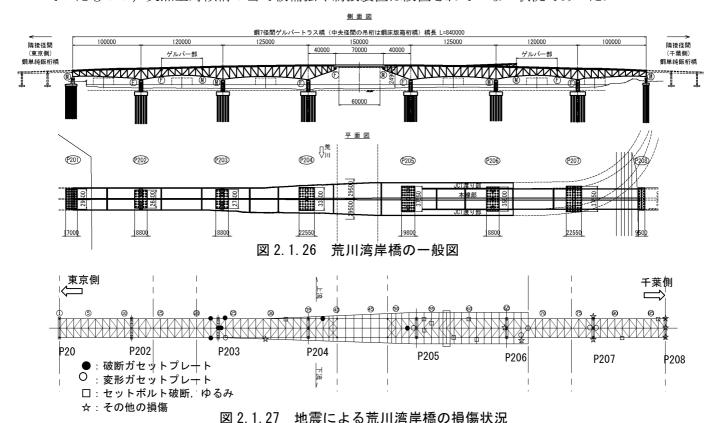
地震による損傷状況を図2.1.27に示す.破断したガセットを始め損傷した多くの部材が橋軸直角方向の水平力に抵抗する部材であった.3月11日の本震後も規模の大きな余震が頻発していたため、余震による地震時水平力に対する安全性を確保するために橋軸直角方向の耐力回復を優先して応急復旧を実施した.なお、工事完了後、荷重車による走行試験を行い、安全性を確認したうえで交通開放を行った.

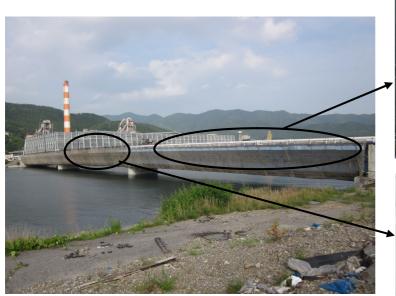
写真 2.1.93 漂流物により火災損傷をうけた橋 (2011 年 8 月 12 日撮影)

写真2.1.93は津波の漂流物により火災損傷を受けた橋である. 最近の合理化構造である合成床版2主 桁橋であり, 縦断勾配の低い側径間では高欄が流失しているが, 中央径間では高欄は残されている. 火災損傷は中央径間で見られ, 塗装の損傷と合成床版側鋼板の変形がみられた.
