## 2. 2. 鉄道施設

### 2. 2. 1. 鉄道橋の地震被害の概要<sup>1)</sup>

## 2. 2. 2. 東北新幹線

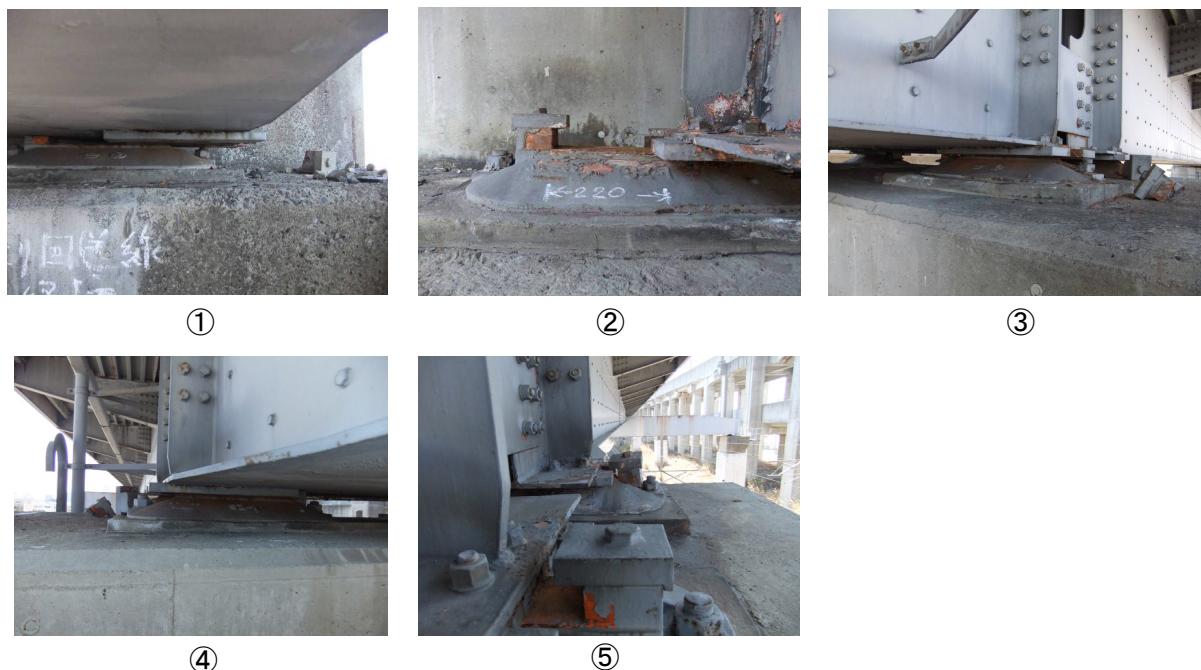
写真 2.2.1 各位置における桁座水平方向のずれ

東北新幹線 郡山保守基地線上り 富久山橋りょう（昭和 53 年 2 月しゅん功）は、全長 29.85m の単純合成桁が 5 連からなり、T5 桁付近全般に渡り支承部に変状が見られた。主な変状としては、鋳鉄沓のサイドブロックの破断により、桁が橋軸直角方向に最大で 220 mm 程度ずれた。写真 2.2.1 にその変状写真を示す。

応急対策(作業用)として、保守用車等の荷重を支持させるために、桁下面と沓・沓座・桁座の隙間に調整プレート等を挟んだ。

次に、恒久復旧として、図 2.2.4 のように、桁にジャッキ受け補剛材を設け、桁をジャッキアップして正規の位置に戻した後、図 2.2.5 のように、铸铁沓の壊れたサイドブロックの代わりに新たなサイドブロックを取り付けることとした。

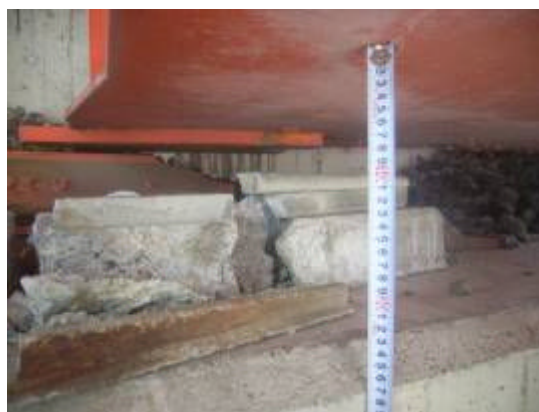
東北新幹線福島・白石蔵王間八反田橋りょう（保守基地線）（昭和 54 年 6 月しゅん功）は、図 2.2.6 に示すとおり、上下線共に全長 28.8m の単純合成桁 2 連からなり、下り線の P1 橋脚上の支承部を除いて、支承部全般にわたり変状が見られた。主な変状としては、鋳鉄沓のサイドブロックの破断により、上り線桁が 200 mm 程度、下り線桁が 360 mm 程度水平方向にずれた。写真 2.2.2～写真 2.2.5 に代表的な変状写真を示す。

写真 2.2.3 桁座コンクリートの欠損（下り）（②）

応急対策（作業用）として、沓座コンクリートの損傷については、写真 2.2.6 および写真 2.2.7 のように、支承本体の健全性を確認の上、ベッドプレートとソールプレートの隙間を調整プレート等で解消し、破損した沓座コンクリートが逸散しないよう樹脂等を注入して固定し、写真 2.2.8 のように桁のずれ止め対策をすれば保守用車等の荷重を支持させても良いこととした。

次に、恒久復旧として、破損したコンクリートを撤去し、図 2.2.8 のように、桁にジャッキ受け補剛材を設け、桁をジャッキアップして桁及び支承を正規の位置に戻し、さらに、図 2.2.9 のように、鑄鉄沓の壊れたサイドブロックの代わりに新たなサイドブロックを取り付けることとした。また、図 2.2.10 のように、沓座モルタルの補修を行うこととした。

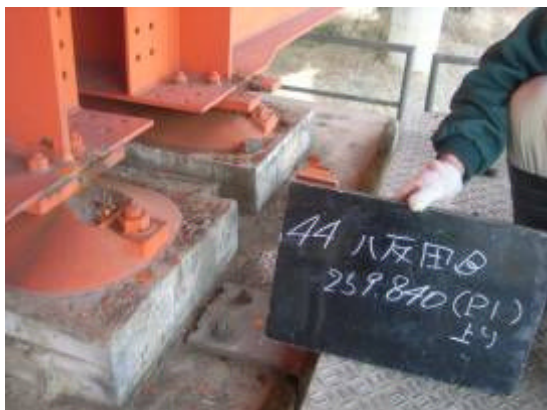
写真 2.2.4 ずれ止めの破損（上り）（③）

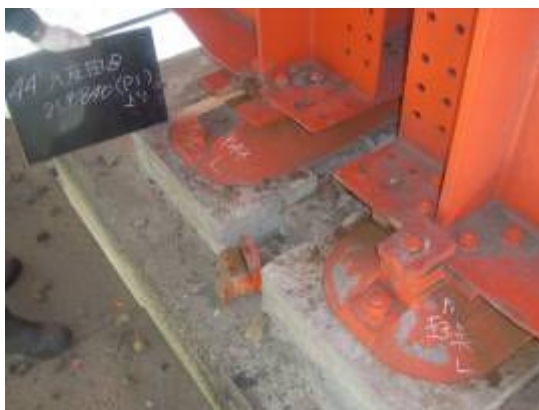
写真 2.2.5 ずれ止めの破損（上り）（④）

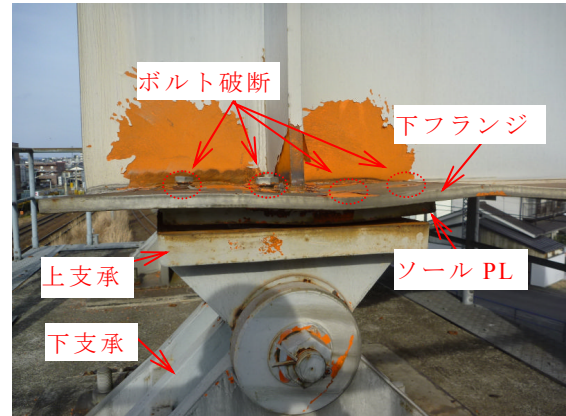
写真 2.2.10 固定支承損傷（本震後）

本震での支承の損傷は、固定側の受桁下フランジ・ソールプレートの変形、およびソールプレートと上沓の取付けボルトの破断が発生した。可動側は、ローラーの押え板の拔出し、サイドブロックの取付けボルトの破断、下沓アンカーボルトの破断が発生した。

応急復旧は地震以前と同等の性能に戻すことを前提とし，この段階で列車を走らせることとした．固定支承側の受桁下フランジ・ソールプレートの変形は，本震時にはソールプレートと上沓の隙間にフィラープレートを挿入して鉛直力を伝達させることとした．上沓側の破断した高力ボルトは交換した．その後の余震で再度同箇所が損傷したが，受桁下フランジ・ソールプレートの変形量が増加していたため，本震後に行なったフィラープレートの挿入ではソールプレートと上沓間の隙間の吸収は困難と判断した．施工は，フィラープレートとソールプレート両方を下フランジから撤去し，下フランジを過熱矯正して可能な限り平坦にした．その後，新しいソールプレートを取り付け，高力ボルトの締付けを行なった．

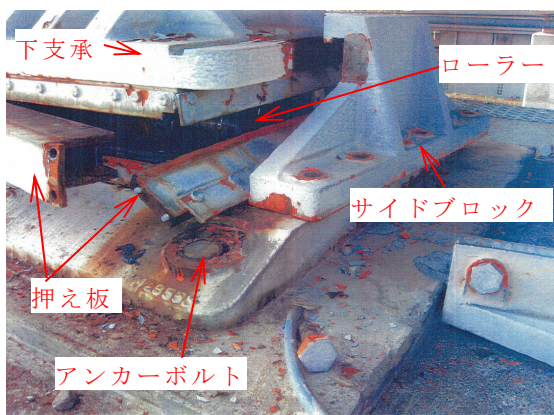
写真 2.2.11 可動支承損傷（本震後）

可動支承側のローラーの押え板の拔出し，サイドブロックの取付けボルトの破断についてはローラーを所定の位置に戻し，破断した各部材の取付けボルトを交換した．なお，下沓アンカーボルトの破断については，本震時のみ発生したが，疲労部材ではないため，現場溶接にて継足すこととした．復旧状況を写真 2.2.13 に示す．

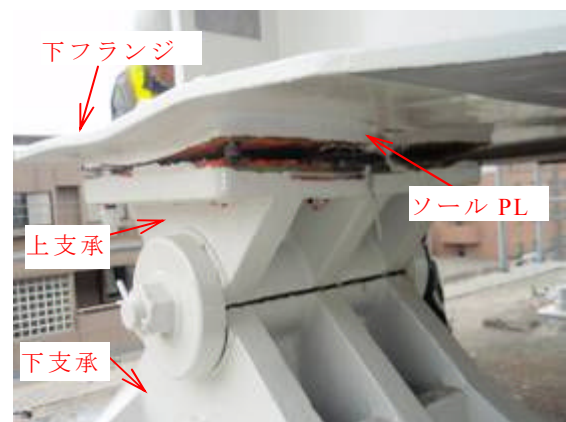
写真 2.2.12 固定支承損傷（余震後）

余震では、本震後に復旧を行なった固定側の受桁下フランジ・ソールプレートが再度変形を生じ、ソールプレートと上沓の取付けボルトが破断した。可動側についても、再度、ローラーの押え板の拔出し、サイドブロックの取付けボルトの破断が発生した。

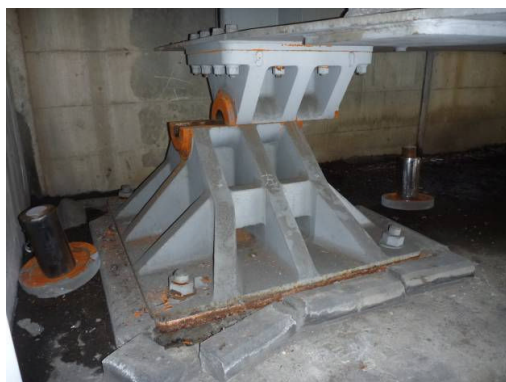
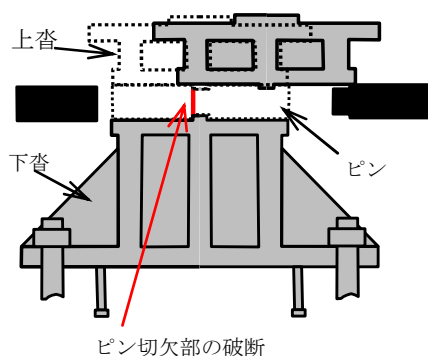
写真 2.2.15 左側支承の損傷

固定支承左側は、ピンの切欠部が破断・拔出し、上脊と下脊が 200mm 程度右側に移動した．固定側支承右側は、下支承のズレ止めが損傷し、上脊とピンが右側に移動した．そのため、スラブ軌道に写真 2.2.17 のような変状が生じた．

花京院架道橋は，支承のピンの破断等により，橋軸水平方向の移動制限機能を失った．そのため，写真 2.2.18 に示す水平力伝達部材を設置し，応急復旧とした．

ピンは，S35CN を加工したものであり，下沓は鋳物（SCW480）であるため，部材の再製作・取替えには多くの日数を要することになる．ピンと下沓は，元の位置に戻せば桁の鉛直力の伝達と橋軸方向の移動制限，そして鉛直方向の回転機能は有していると判断し，ピンや下沓はそのまま元の位置に戻して使用することとした．ただし，ピンの破断と下沓のズレ止めの損傷により失った橋軸水平方向の移動制限機能を確保するため，左右の固定支承間と支承の側部にある既設の RC 壁との間に軸力伝達部材を設置することとした．

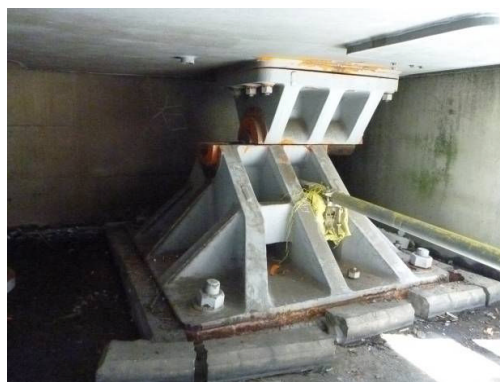
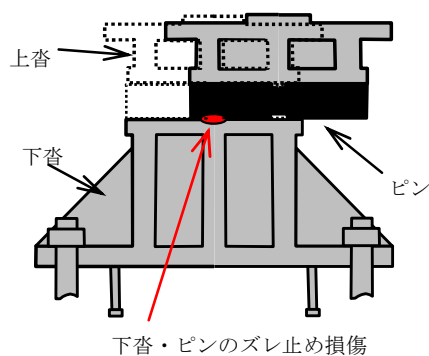
写真 2.2.16 右側支承の損傷

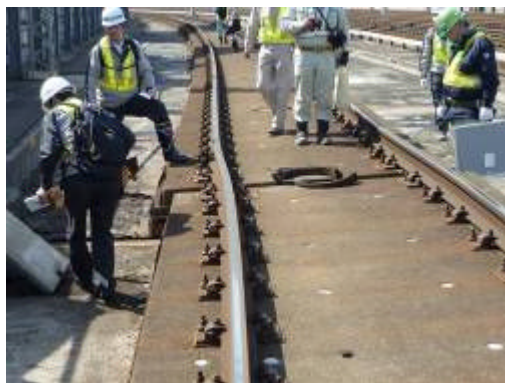
写真 2.2.17 スラブ軌道の変状

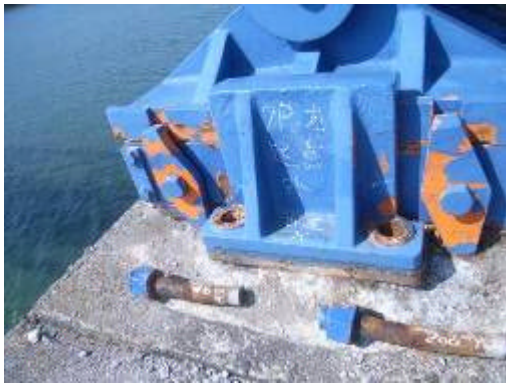
気仙沼線 御岳堂・柳津間 北上川橋りょう (上部工) は、写真 2.2.19 および図 2.2.15 に示す 3 径間連続下路トラス (支間：46.8+3×(3@63.35)m) であり、1968 年に製作された。今回の地震で、アンカーボルトの抜出し、沓座の破損、支点ずれ (40 mm)、上横構取付けボルト・リベット損傷などの変状が見られた。写真 2.2.20, 写真 2.2.21 に損傷状況を示す。

写真 2.2.20 アンカーボルトの抜出し

- ① 4P 終点方左右沓、7P 起点方左右沓のアンカーボルト取替え：16 本
- ② 4P 終点方左右沓座、7P 起点方右沓座補修：3 箇所
- ③ 7P 起点方左ローラー沓のずれ修正
- ④ 4P, 7P 上横構取付けボルト・リベットの取替え、7P 上横取付けガセットの交換

アンカーボルトを同一箇所（元にあった場所）に設置するためには、アンカーボルト長を短くする必要がある。そのため、アンカーボルトの引抜き抵抗力を設計値以上とするために、アンカーボルト下端にワッシャーとナットを設置した形式とした。また、アンカーボルトの取替えは、ウォータージェットを用いて、下部工の主鉄筋を傷つけることなくコンクリートをはった。

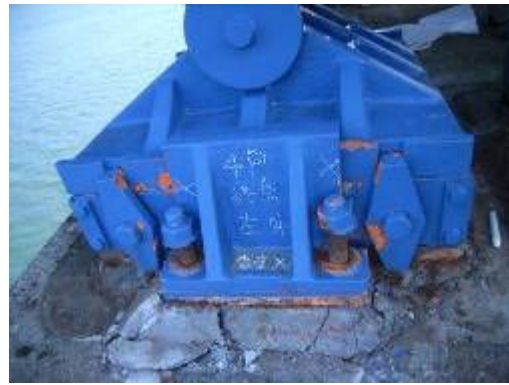
写真 2.2.21 沓座の破損

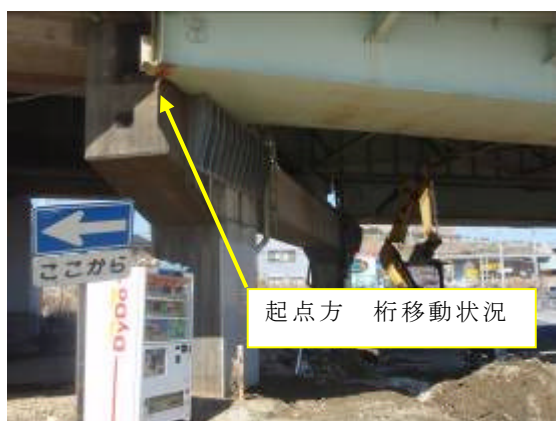
桁は、地震の水平力により橋軸直角方向へ 1.3m 程度移動した（写真 2.2.24 参照）。

写真 2.2.24 桁移動

本橋りょうは、鋼製支承のサイドブロックが損傷している。鋼製支承は、鋳物であり製作に2ヶ月～3ヶ月程度の期間を要する。そこで、橋台部に移動制限装置を設置し橋軸直角方向への水平力に対処することとし、形鋼（H型鋼）を用いることにした。橋台部の桁架かり長が不足しているため、橋台前面に既設の落橋防止工と同様にブラケットを設置した上に移動制限装置を設置した（写真2.2.28参照）。

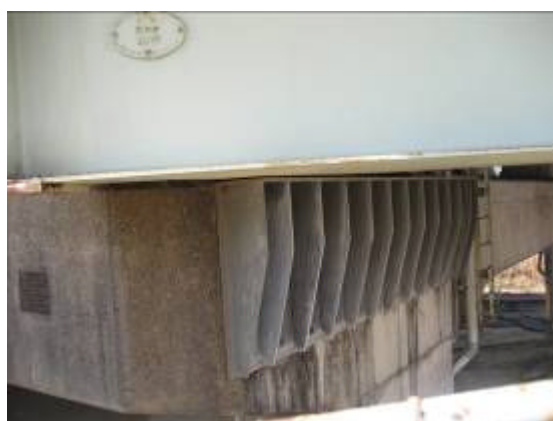
支承は、起点方（香取方）が固定端、終点方（水戸方）は可動端（落橋防止工有）となっている。なお、桁は橋台部のわずかな縁端箇所と落橋防止工に架かっている状態であった（写真 2.2.25 参照）。また、桁の移動に伴い軌道も変形が生じていた。

写真 2.2.25 落橋防止工への桁かかり

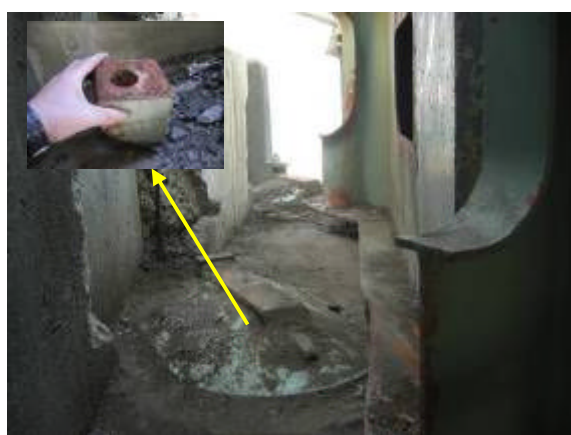
支承は、桁の移動に伴いサイドブロック等が損傷していた。一部の支承ではアンカーボルトおよびサイドブロックが破断していたが、沓座は損傷が少ない状態であった（写真 2.2.26 参照）。

写真 2.2.26 支承損傷

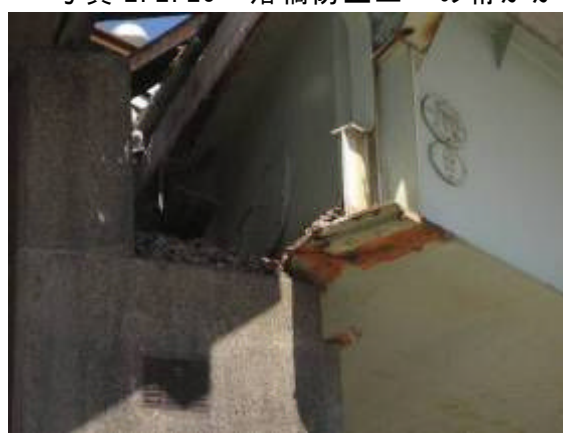
主桁・橋軸方向端部は橋台パラペットに衝突したと考えられ、主桁は変形しており、橋台パラペットには衝突による損傷跡が確認された。また、桁は移動したためサイドブロッ

クを破断し支承から外れ，橋台部と桁が接触したと考えられ，桁下面およびソールプレートに変形が生じた．（写真 2.2.27 参照）．

写真 2.2.27 桁下面及びソールプレート損傷

また、主桁下面の変形については、主桁で使用されている鋼材はSM50（SM490）であるため、適切な温度管理をおこなえば熱矯正による鋼材の材質変化は少ないことから、加熱矯正を行った。なお、ソールプレートの板厚は25mm、材質はSS41（SS400）であり、市中品として入手可能であり、桁や支承との密着を期待しているため、加熱矯正を行わず交換することとした。

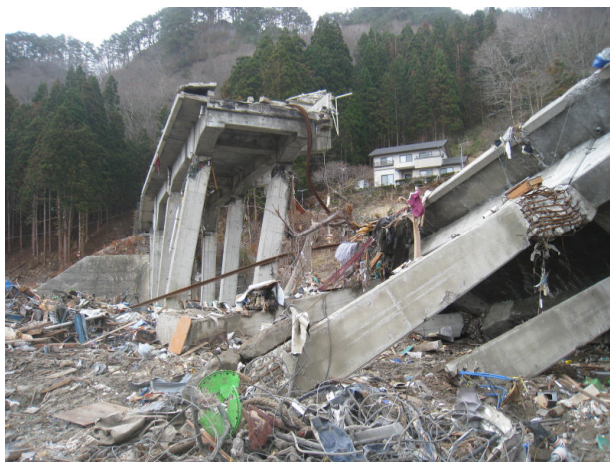
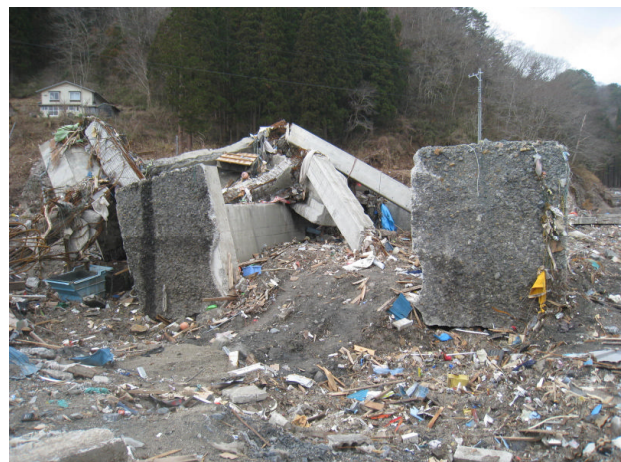
鋼桁ではないが、津波の破壊力が甚大であることがわかる、三陸鉄道北リアス線島越駅付近の RC ラーメン高架橋の倒壊と橋脚の基礎からの転倒の状況を写真 2.2.29 に示す。

写真 2.2.29 三陸鉄道島越駅付近被害状況

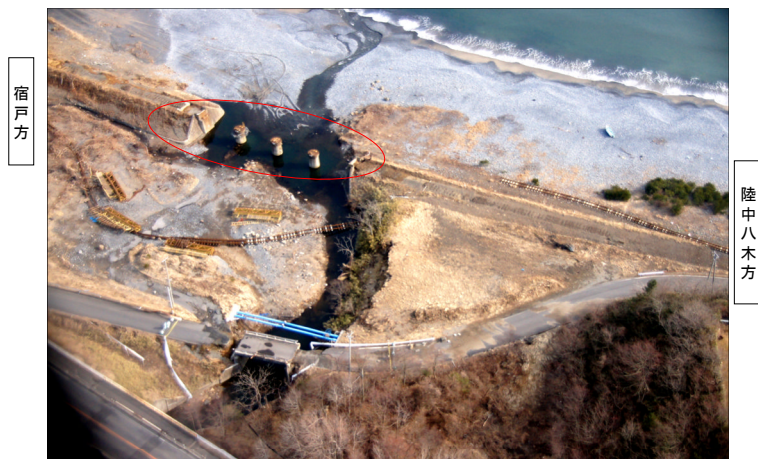
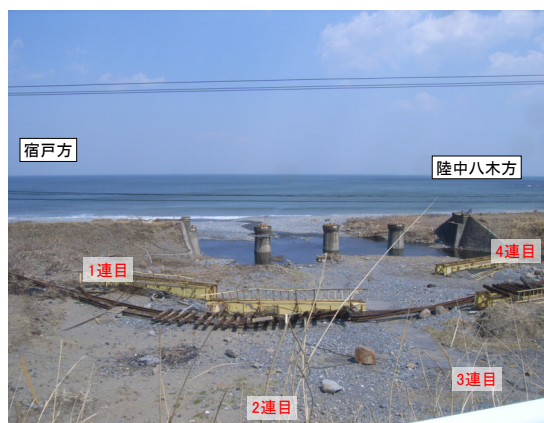
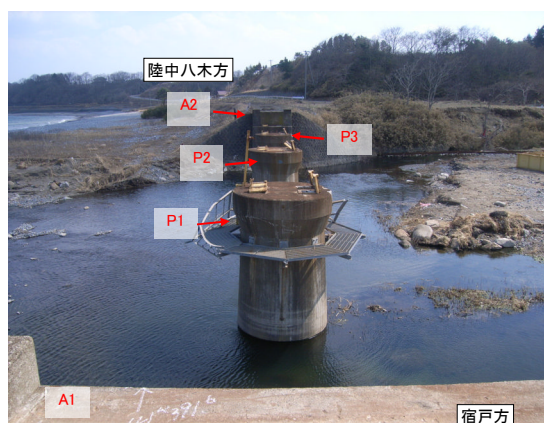
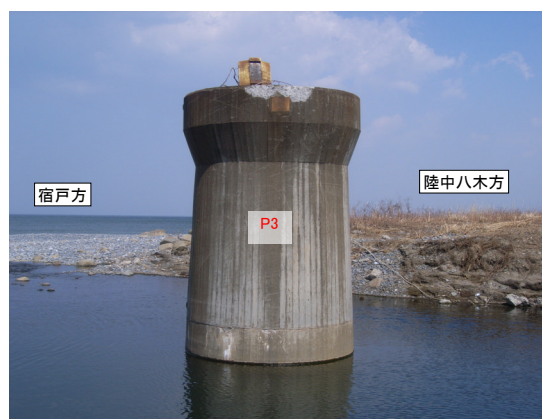
八戸線大浜川橋りょうは宿戸～陸中八木間に位置し、1925年製の支間9.75mの鋼上路プレートガーダー4連が架かっていた。津波により4連すべてが上流方(海と逆側)に流出した。大浜川橋りょうの主な諸元を表2.2.4に、側面を図2.2.21に示す。また、図2.2.22に桁の流出した位置を、写真2.2.30に被災状況を示す。

写真 2. 2. 30 大浜川橋りょう被害状況

から再使用可能と判定し、活用することとした。この桁は KS-15<sup>3)</sup>が設計荷重であり、現在の EA-17<sup>4)</sup>と比較してスパン 10m の桁では荷重条件に余裕があることも再使用の背景にある。材質は鋼であるが、溶接用鋼材ではないため、接合は高力ボルトとした。

流出した 4 連は岩手県花巻市の工場に持ち込み、補修した。加熱矯正による形状の回復を基本としたが、変形の大きかった 2 連目の約半分とソールプレート等支承部および変形の大きい対傾構については、新規に制作して取り付けた。補修後の桁および架設後の全景を写真 2.2.35 に示す。

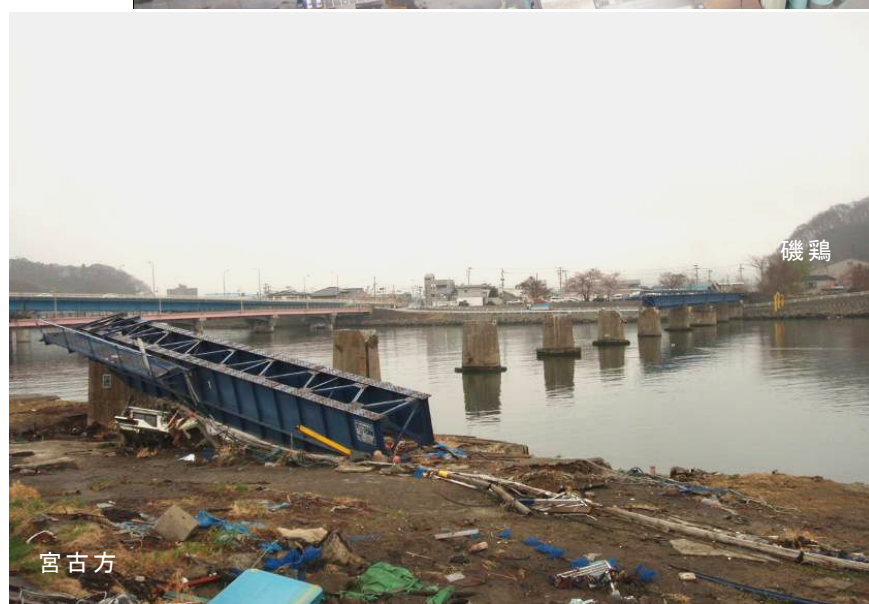
山田線第34閉伊川橋りょうは宮古～磯鷲間に位置し、1935年製の鋼上路プレートガーダー支間22.3m10連と支間12.9m1連が架かっていた。津波により起点方(左岸方)6連が流出し、終点方(右岸方)の5連は現位置に留まった。第34閉伊川橋りょうの主な諸元を表2.2.5に、側面を図2.2.23に示す。また、図2.2.24に桁の流出した位置を、写真2.2.31に被災状況を示す。

写真 2.2.31 第三十四閉伊川橋りょう被害状況

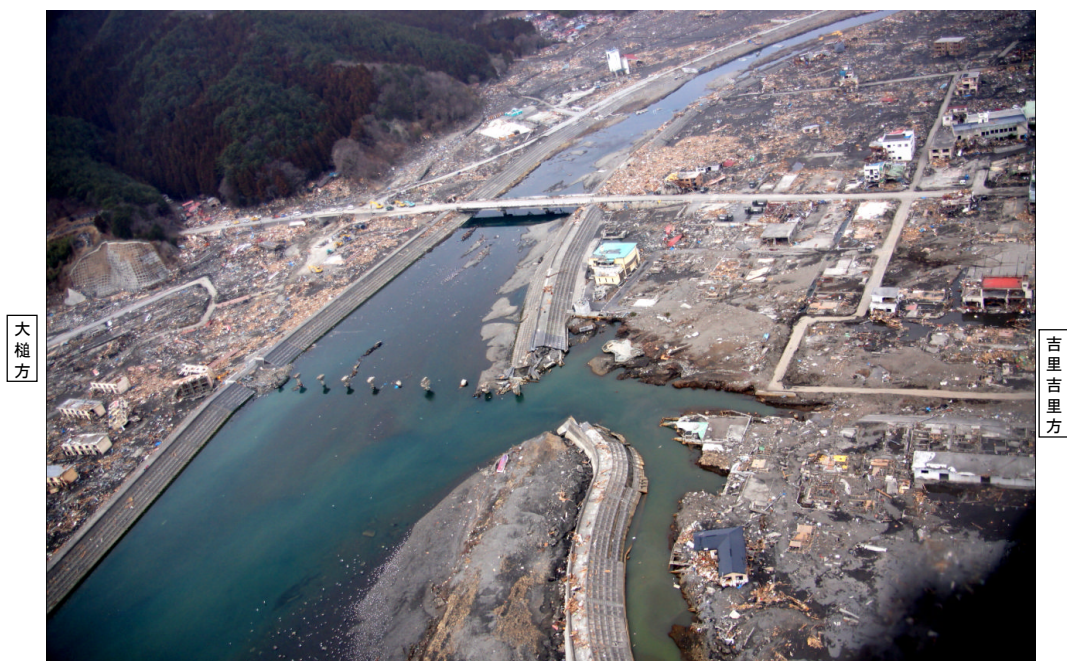
山田線大槌川橋りょうは吉里吉里～大槌間に位置し、1938年製の鋼上路プレートガーダー支間17.01m11連と支間8.44m11連および支間8.2mが架かっていた。津波により23連全て流出した。発見出来た21連は上流方(海と逆側)に流されていた。大槌川橋りょうの主な諸元を表2.2.6に、側面を図2.2.25に示す。また、図2.2.26に桁の流出した位置を、写真2.2.32、写真2.2.33に被災状況を示す。

写真 2.2.32 大槌川橋りょう被害状況①

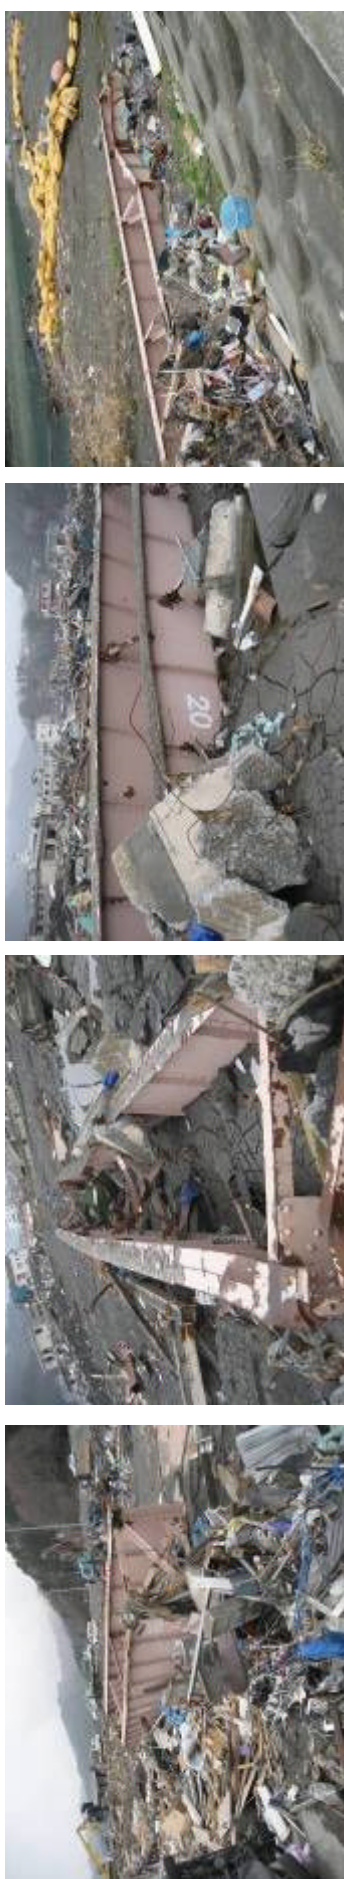
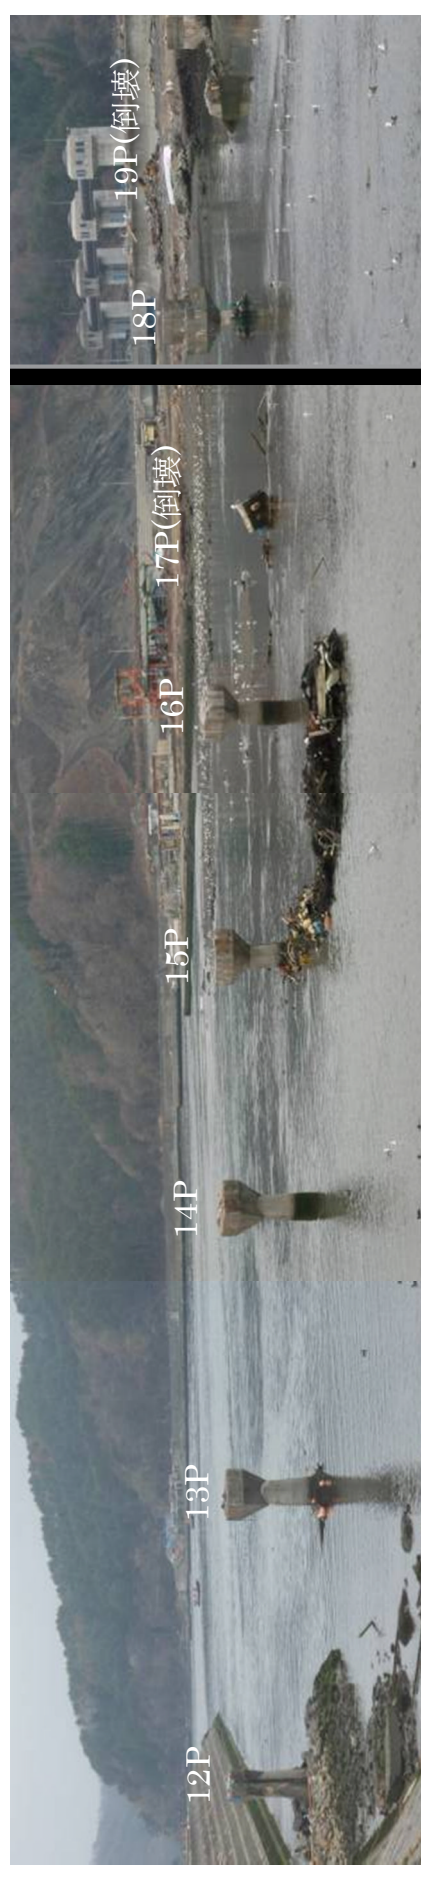
写真 2.2.33 大槌川橋りょう被害状況②

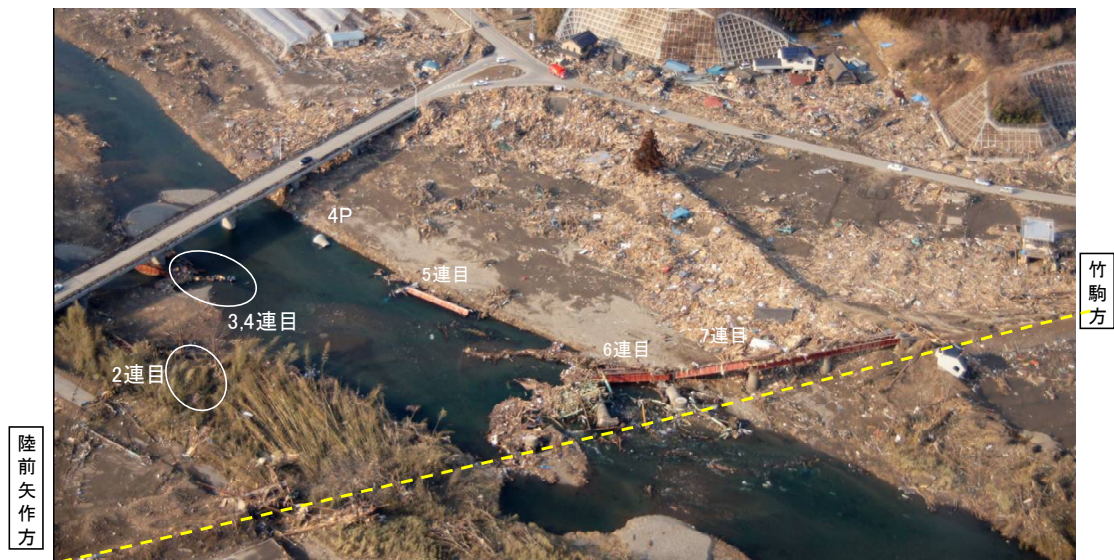
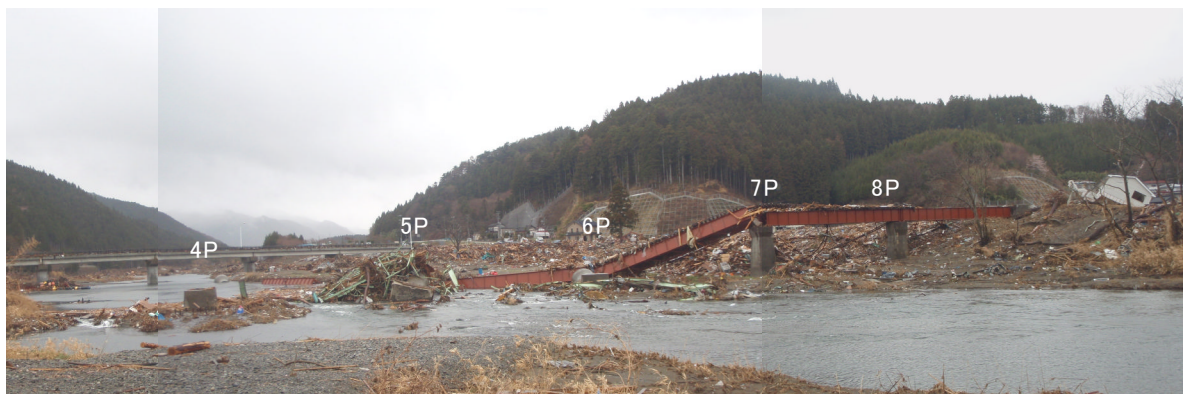
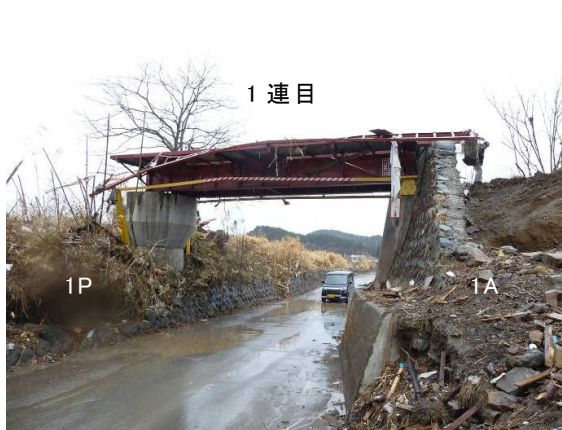
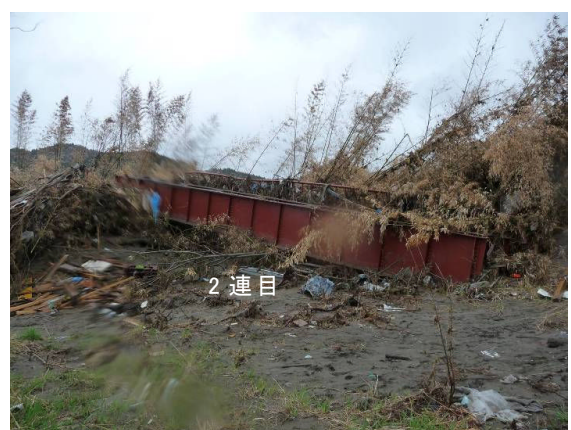
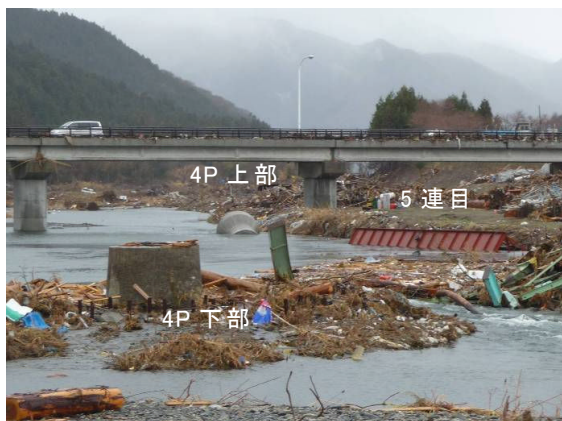
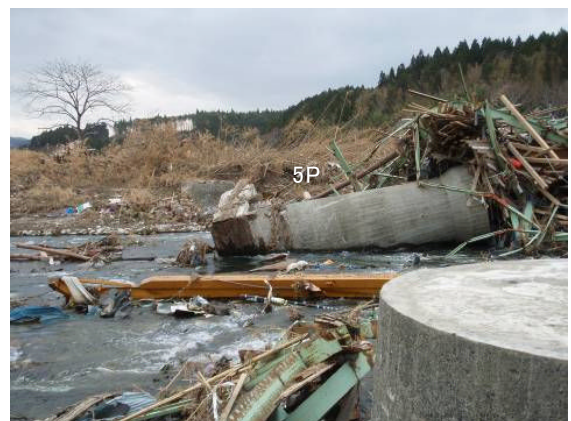
大船渡線気仙川橋りょうは陸前矢作～竹駒間に位置し、1933年製の上路プレートガーダー支間19.2m8連と支間9.8m1連が架かっていた。津波により4連が上流方(海と逆側)に流出し、2連が現位置にて片側は支承部に引っかかり落下していた。気仙川橋りょうの主な諸元を表2.2.7に、側面を図2.2.27に示す。図2.2.28に桁の流出した位置を、写真2.2.34に被災状況を示す。

写真 2. 2. 34 気仙川橋りょう被害状況
