## 2.3. 港湾施設

### 2.3.1. 港湾施設の被害の概要

### 2.3.2. 鋼管杭式栈橋

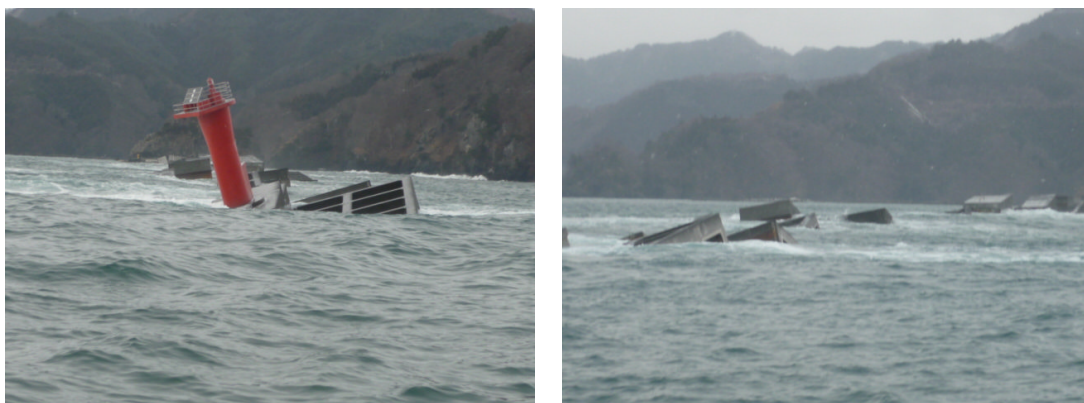
写真 2.3.1 釜石港湾口防波堤の被災状況

写真 2.3.1 に、北堤と南堤の被災状況を示す。南堤の 22 函のケーソンのうち、開口部側から 10 函はほとんど移動していなかったが、それよりも陸側のケーソンについては水没していた。北堤の 44 函については、一部で原形をとどめていたが、ほとんどのケーソンが移動あるいは水没していた。また、開口部潜堤を構成するケーソンについても、ほとんどがマウンドから港内側に転落していた。これらのケーソンの移動の原因としては、津波により港内外に発生した巨大な水頭差（約 9.5m）によるものに加えて、ケーソン目地部やマウンド中に作用した速い流れによってマウンドが洗掘を受けたことなどによるものであると推察されている<sup>1)</sup>。

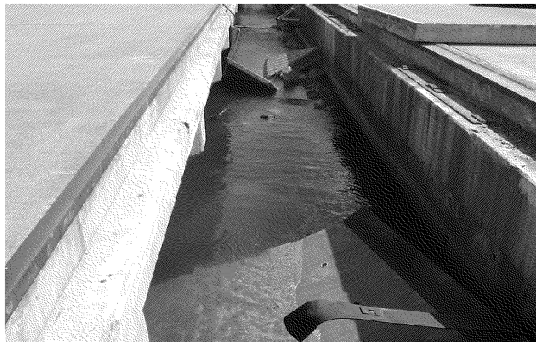
本栈橋は、渡版の大部分が津波により飛ばされている（写真 2.3.2）。また、落下した渡版の影響で、鋼管杭の防食工（モルタル被覆+FRPカバー、図 2.3.4 に示す）が多数（確認できたもので 11 本）損傷している。中には鋼管杭表面が露出している杭もある（写真 2.3.3）。わずかに残っている渡版は、グレーチング式のものが多かった（写真 2.3.4）。これは、グレーチング式の採用により津波による揚圧力のある程度は軽減できることを示唆している。

写真 2.3.2 諏訪下地区栈橋（-7.5m）  
—津波による渡版の被害—

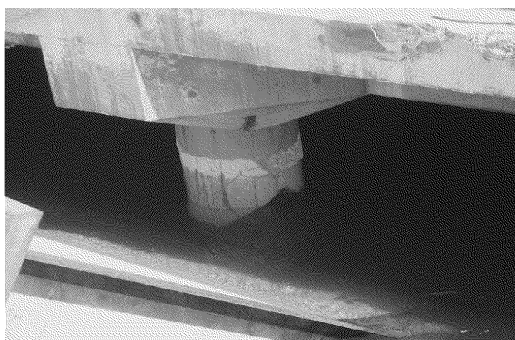
写真 2.3.3 諏訪下地区栈橋（-7.5m）  
—落下した渡版による鋼管杭防食工の損傷—

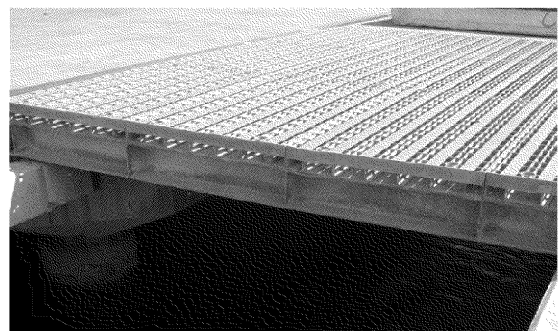
①岩手県久慈港(諏訪下地区栈橋(-7.5m))では、グレーチング式の渡版は残っているものが多かったことが報告されており、グレーチング式の採用により津波による揚圧力をある程度は軽減できることを示唆している。これより、想定以上の津波対策には、グレーチング式の渡版を積極的に活用することも一案として考えられる。

写真 2.3.4 諏訪下地区栈橋（-7.5m）  
—津波で飛ばされなかったグレーチング式渡版—

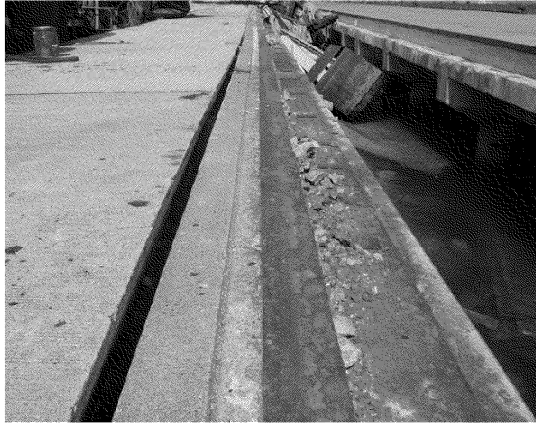
土留めの前だしはわずかであったが、栈橋の南側でコンクリート舗装と土留め壁の間に比較的大きな開きが生じていた（写真 2.3.5）。また、舗装の下には、空洞が生じていた（写真 2.3.6）。

写真 2.3.5 諏訪下地区栈橋(-7.5m)  
—コンクリート舗装と土留め壁の間の開き—

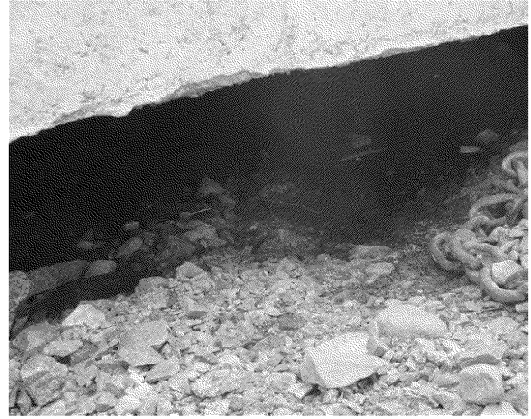
写真 2.3.6 諏訪下地区栈橋(-7.5m)  
—舗装下の空洞—

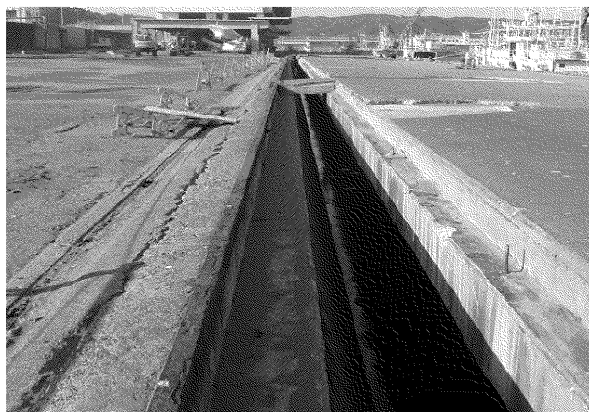
まず、(写真 2.3.7) は、栈橋南端付近において南から北を望んだものである。諏訪下地区栈橋(-7.5m)と同様、津波の影響で渡版が飛散しているが、土留めの前出しはこの部分では見られない。

写真 2.3.7 諏訪下地区栈橋(-6.0m)  
-津波による渡版の被害-

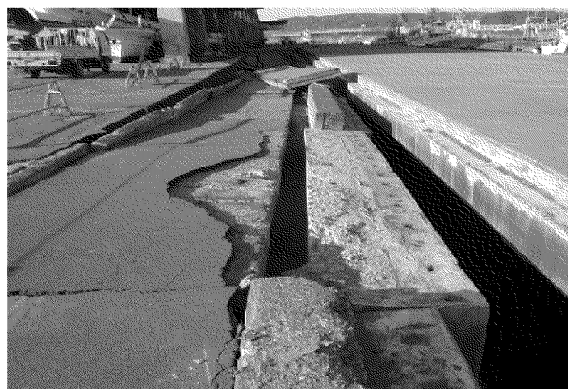
一方、(写真 2.3.8) は、栈橋中央付近(魚市場付近)において南から北を望んだものであるが、土留めが大きく海側に傾斜している。水平変位は、最大で 1.5m 程度であった。土留めの海側への傾斜は、地震時によく見られる被災形態であることから(例えば南他, 1997; 菅野他, 2007)<sup>2)3)</sup>、地震の揺れによる被害であると判断される。ただし、栈橋の法線に出入りは認められなかった。なお、本施設の周辺地盤は-25m~-30m まで砂、シルト、粘土が互層をなし軟弱な地盤であるが、-10m 付近のシルト層の N 値は 10~30 と比較的大きい(図 2.3.6)(運輸省港湾局他, 1968)<sup>4)</sup>。

被害の過程としては、まず、地震時に土留めが傾斜して渡版にもたれかかり、津波で渡版が飛んだ結果支えを失って前方に傾斜したものと考えられる。ただし、既往の栈橋被害との違いも認められる。1995 年兵庫県南部地震の際、神戸港高浜栈橋では、前方に移動した土留めが渡版を介して栈橋を押したため、栈橋杭に損傷が生じた(南他, 1997)<sup>2)</sup>。2005 年福岡県西方沖の地震の際、須崎埠頭東川栈橋(-11m)では、前方に移動した土留めが同じように栈橋を押す可能性があった。この時は、土留め上部工に損傷が生じたため、栈橋に力が伝達されず、栈橋本体には目立った損傷はなかった(菅野他, 2007)<sup>3)</sup>。津波で渡版が飛ばされた今回の事例を併せ、三者三様である。

また、もう一点、この被害を見るときに注意すべきは、土留めの傾斜と渡版へのもたれかかりが今回の地震で生じたとは必ずしも断定できないという点である。1968 年十勝沖地震を初めとする過去の地震で土留めの傾斜と渡版へのもたれかかりが生じていたが、今回の津波で渡版が飛ぶまでそれが顕在化しなかった可能性も否定できない(当該栈橋の供用開始は 1966 年)。これを明らかにするためには、久慈港における今回の地震の揺れと過去の地震の揺れを比較することが必要である。なお、1968 年十勝沖地震後の本施設の状況については、被害が見られなかったことが運輸省港湾局他(1968)<sup>4)</sup>に記載されている。

写真 2.3.8 諏訪下地区栈橋(-6.0m)  
-栈橋背後の土留めの前出し-

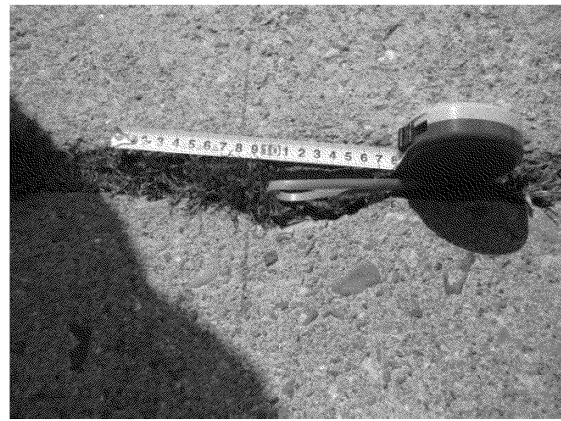
写真2.3.13～写真2.3.16に、野々田地区栈橋(-7.5m)の状況を示す。写真2.3.13に示すように、栈橋法線に異常は見られなかった。ただし、建設当時から側方移動などの懸念があり、栈橋上部工上のエプロンにおいて、写真2.3.14に示すように栈橋本体の移動をモニタリングしていたようである。ブロック間の相対変位などから、今回の地震動によって栈橋本体が前面に数mm程度移動していたと推測される。また、写真2.3.15に示すようにエプロン背後で10cm程度の沈下が発生していた。また、写真2.3.16に示すように、部分的に鋼製の渡版が外れていたが、これは、津波による揚圧力によって外れたものと推測される。

写真 2.3.14 栈橋ブロック間の相対ずれ

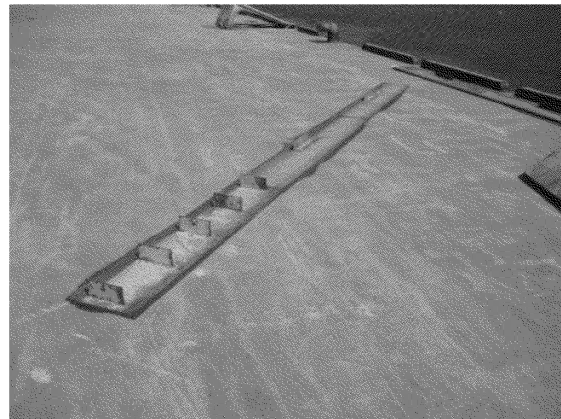
写真 2.3.16 外れた渡版

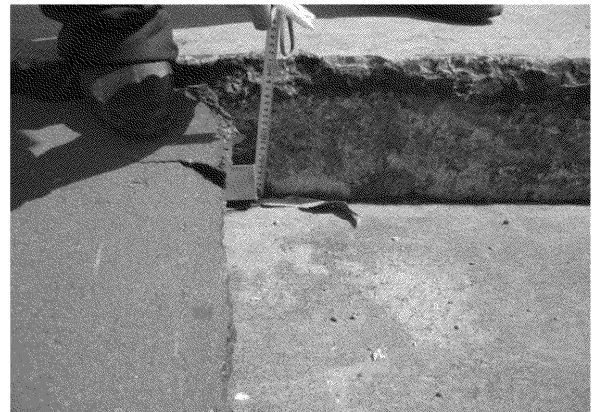
設計条件は、設計震度  $K_h=0.15$  で、対象船舶は 50,000DWT である。上載荷重は、常時  $2 \text{ t/m}^2$ 、地震時  $1 \text{ t/m}^2$  である。栈橋延長は、270m で、施設の完成は 1989 年である。写真 2.3.17～写真 2.3.20 に、野々田地区栈橋(-13m)の状況を示す。写真 2.3.17 に示すように、栈橋本体の変状は全く見られなかった。写真 2.3.18 に示すように、エプロン背後で 20cm 程度の段差が見られたが、今回の地震で 10cm 程度の背後沈下が生じていたものと推測される。

写真 2.3.18 背後との段差

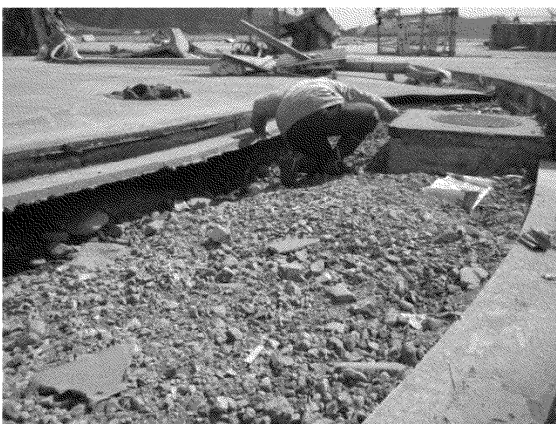
ヤードについては、コンクリート舗装は多少の変状が見られたものの、使用に支障はない。写真 2.3.19 に示すように、舗装が剥がれている箇所において、エプロン下を目視確認したところ、液状化の発生は確認できず、空洞化も生じていなかった。

写真 2.3.19 背後地の17°の下の状況

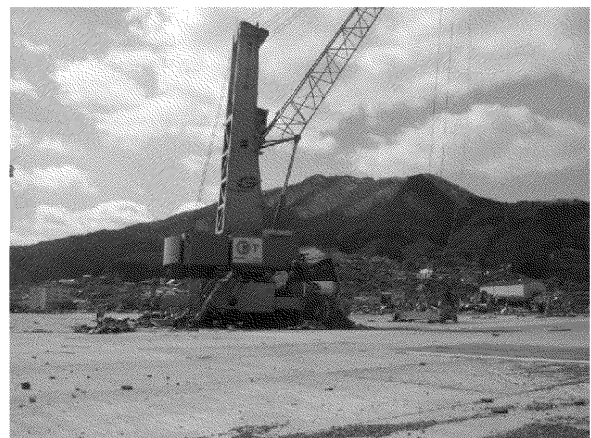
栈橋背後のハーバークレーンに関しては、写真 2.3.20 に示すように、津波の流れによってトラックやコンテナがクレーン下部にまわり付くように存在していたが、クレーン本体に目立った損傷は確認されなかった。また、釜石港のクレーン同様にアウトリガーが展開されていた状態となっていた。

写真 2.3.20 ハーバークレーンの状況

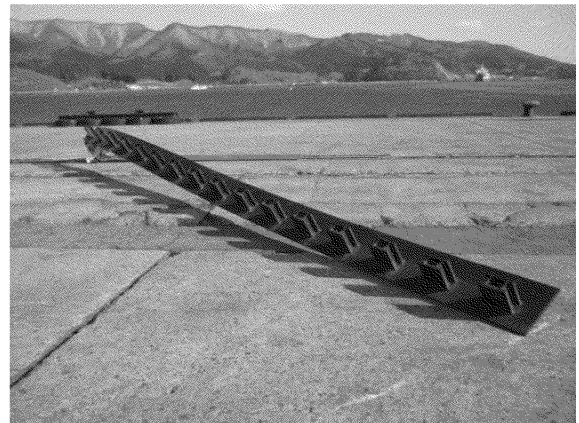
設計条件は、設計震度  $K_H=0.10$  で、対象船舶は10,000DWTである。栈橋延長は、330mで、施設の完成は1バース目が1960年、2バース目が1985年である。写真2.3.21～写真2.3.22に、茶屋前地区岸壁(-9m)の状況を示す。栈橋部については、写真2.3.21に示すように、変状はほとんど見られなかったが、写真2.3.22に示すように、一部の渡版が外れていた。棚式部についても、本体に変状は全く見られなかった。背後のエポキシにはひび割れ・陥没などの顕著な損傷が見られたが、今回の地震前から発生していたと思われる。

写真2.3.22 渡版の外れ

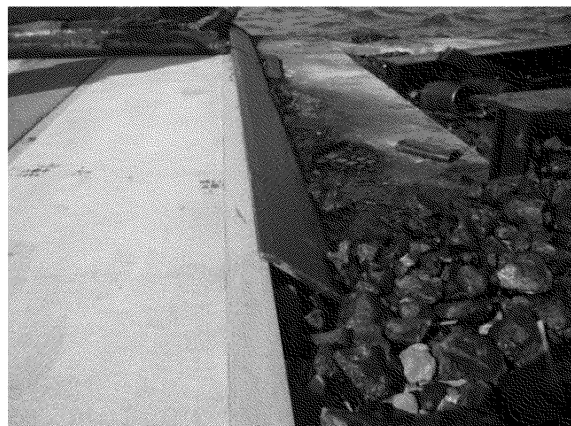
写真2.3.23～写真2.3.24に、永浜地区栈橋(-13m)の状況を示す。写真2.3.23に示すように、エプロン背後で15cm程度の段差が見られたものの、施設の健全度(岸壁法線など)には問題はみられなかった。ただし、写真2.3.24に示すように、大量の漂流物がエプロン上に堆積していたため、ほとんどの部分を確認できなかった。

写真2.3.23 背後との段差(15cm程度)

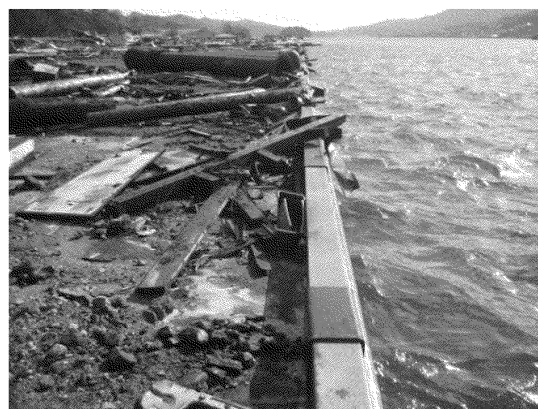
写真2.3.24 エプロンの状況

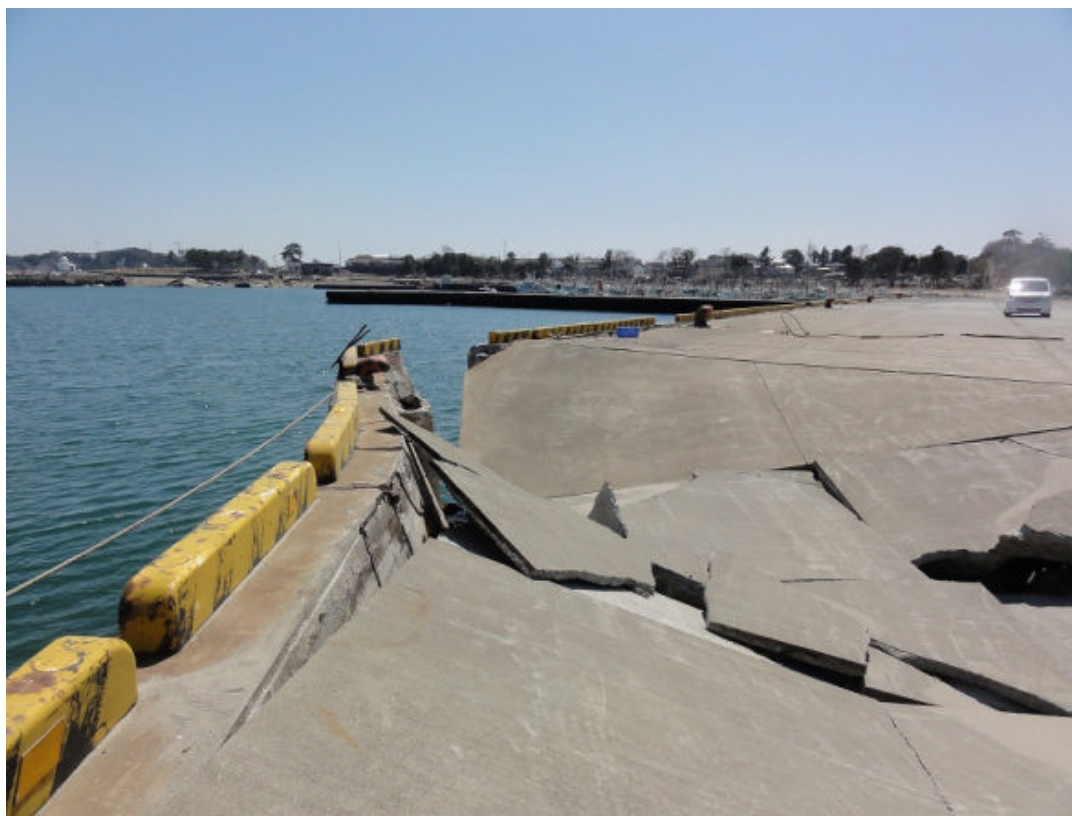
写真 2.3.25 および写真 2.3.26 に相馬港 1号埠頭の被災状況を示す。写真 2.3.25 は鋼矢板岸壁隅角部の矢板継ぎ手の破損状況を示している。継ぎ手部分は大きく開口しており、エプロン舗装部にはきれつ、

沈下がみられる。陥没量は 1.7m程度に及び、地震時に裏理土に液状化が生じ、継ぎ手部分が開口し、その後の津波の作用によって洗掘されたものと見られる。

写真 2. 3. 25 相馬港 1号埠頭における鋼矢板岸壁の隅角部破損状況

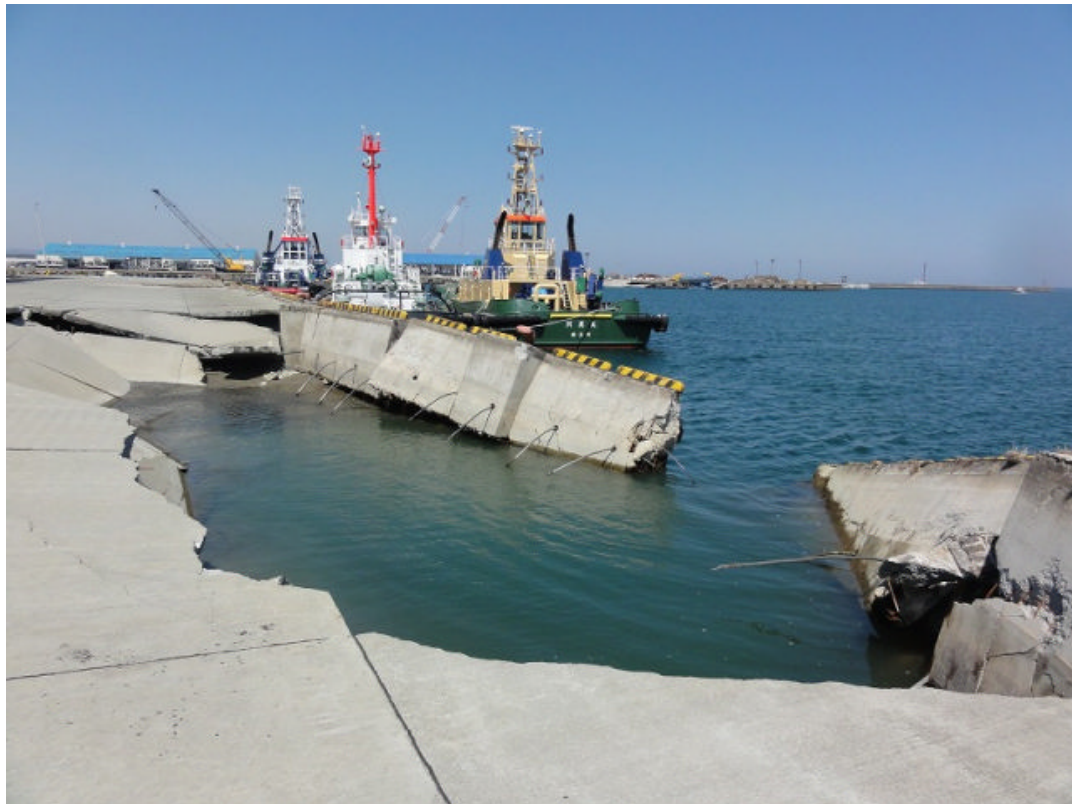
- 1) 相馬港 1号埠頭 写真 2.3.25 に鋼矢板岸壁の隅角部破損状況隅角部は、矢板継ぎ手が破損、開口しており、エプロン舗装版に亀裂、沈下が見られる。写真 2.3.26 に鋼矢板岸壁の破損・洗掘状況を示す。当該地点では、タイ材（タイワイヤーまたはタイロープ）の破断が確認された。
- 2) 相馬港 2号埠頭 写真 2.3.27 は、鋼矢板岸壁の開口4箇所認められており、裏埋土が流失しており、1.6m～2.2m の陥没であった。
- 3) 相馬港 3号埠頭 写真 2.3.28 は、石炭用アンローダーが設置されている鋼矢板式岸壁（-10m）である。岸壁法線が最大 50cm 程度はらみ出しており、海側レールと陸側レールの間のエプロン舗装版が 30cm 程度沈下している。陸側レール背後で 1.0m 程度の段差が発生している。
- 4) 相馬港 4号埠頭 写真 2.3.29 は、鋼矢板岸壁とケーソン式岸壁の境界部分であり、約 10m の区間に、若干のはらみだし、エプロン舗装版に浮き上がりが確認されている。

写真 2. 3. 26 相馬港 1号埠頭における鋼矢板岸壁の破損・洗掘状況

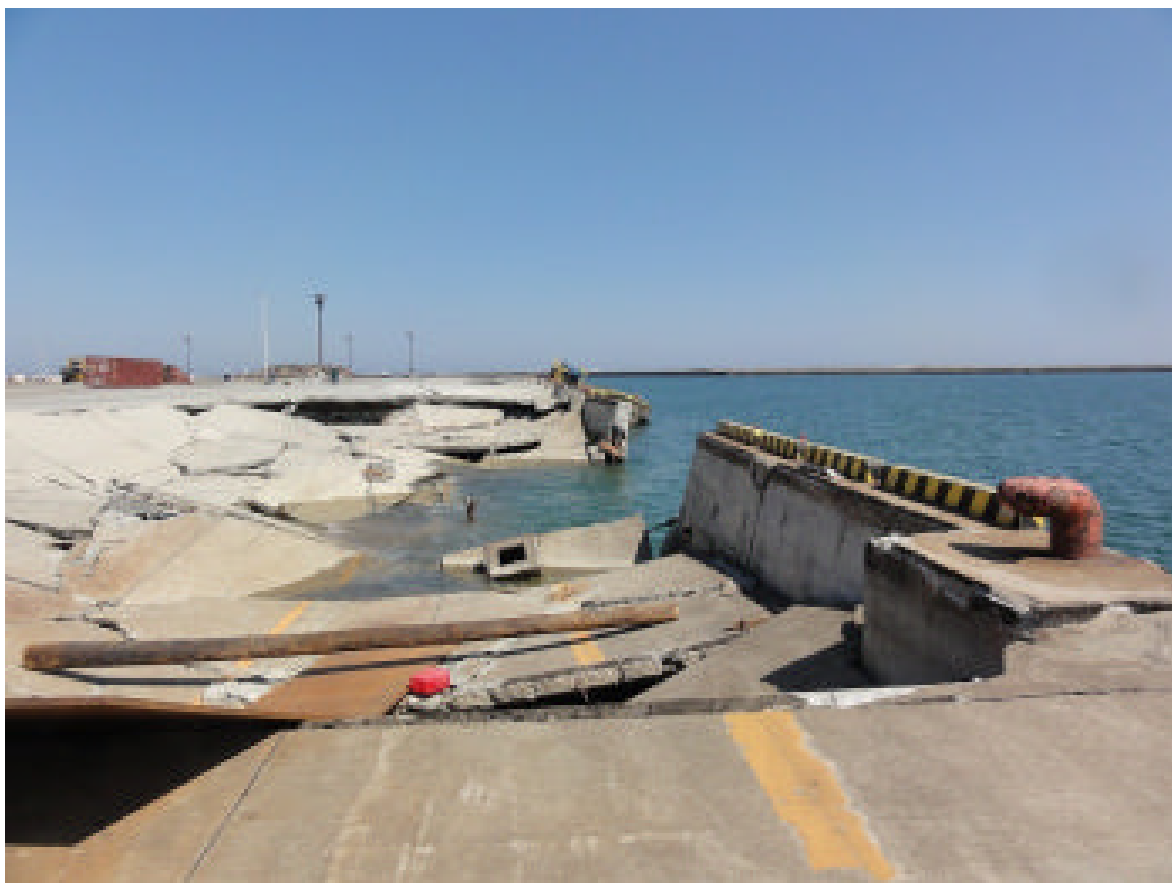
写真 2. 3. 27 相馬港 2号埠頭 鋼矢板岸壁の開口と裏埋土流失

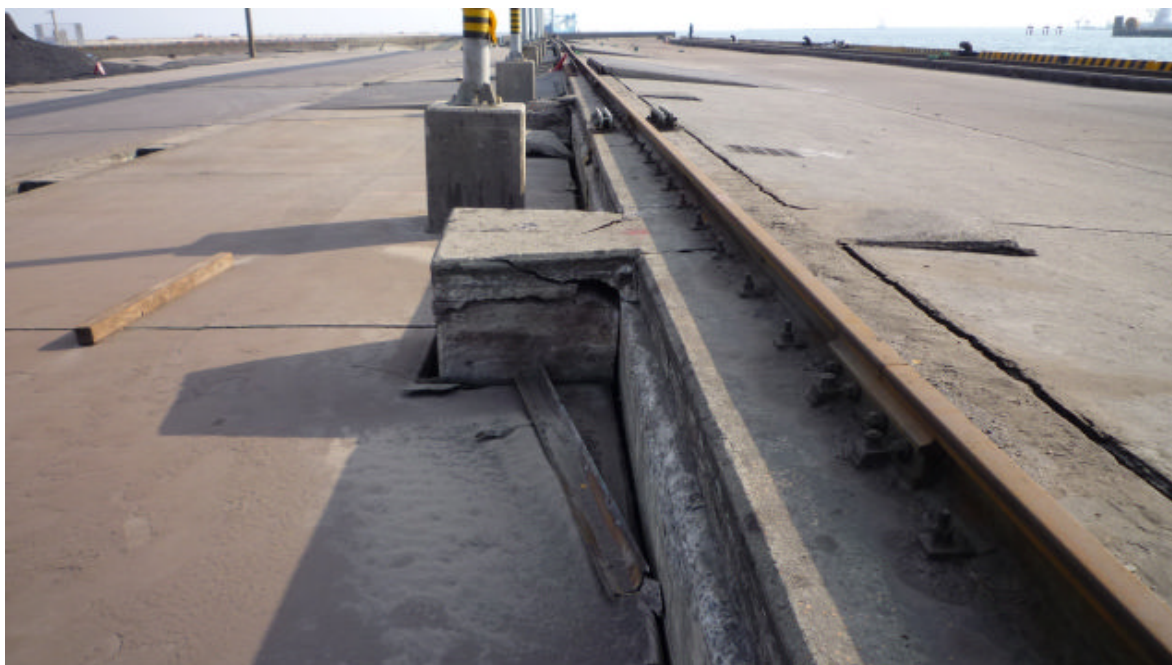
写真 2. 3. 28 相馬港 3号埠頭 石炭用アンローダー設置の鋼矢板式岸壁に生じた段差

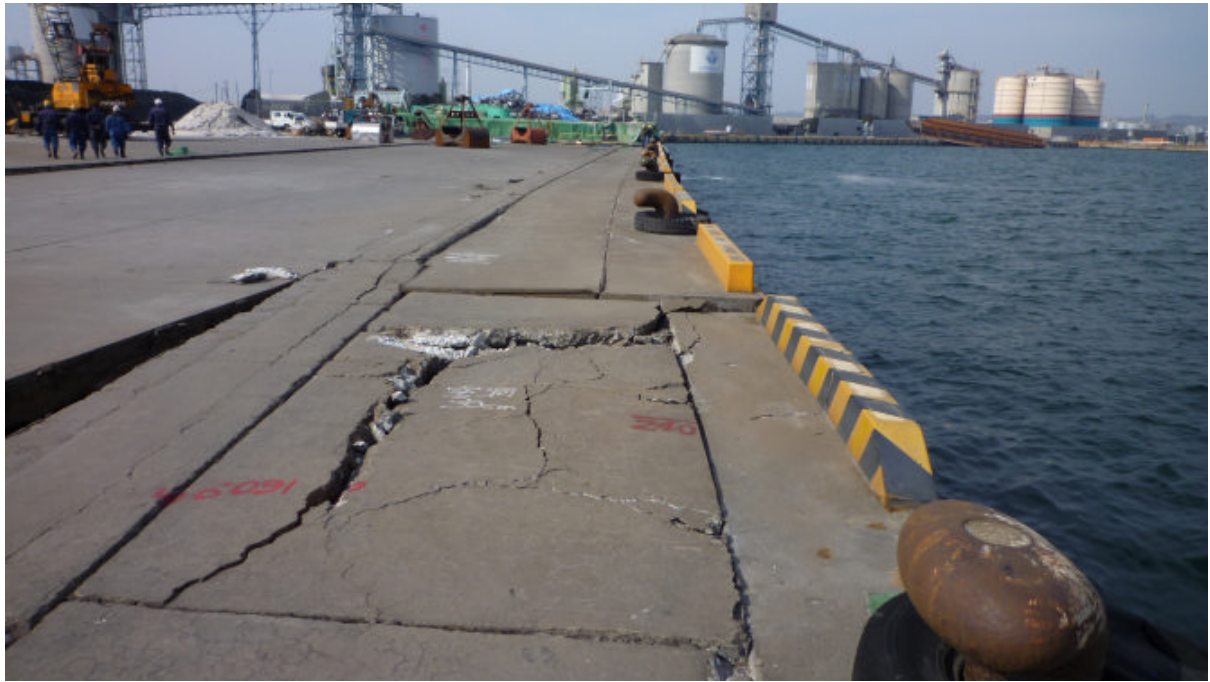
写真 2.3.29 相馬港 4号埠頭 鋼矢板岸壁とケーソン式岸壁の境界部分

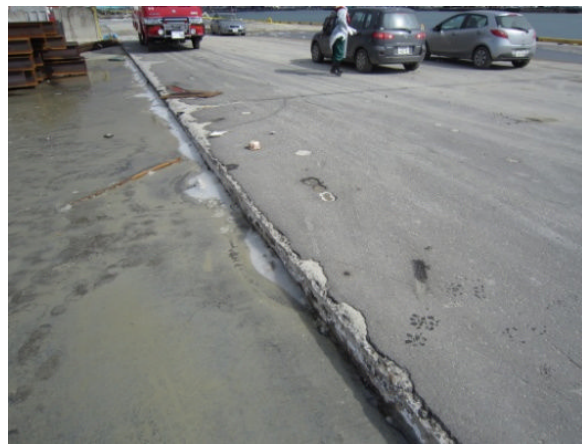
- 1) 高松埠頭は、鋼矢板式耐震強化岸壁で、延長 240m、前面水深-12m である。写真 2.3.30 に示すように岸壁法線の直線性が保たれている。写真 2.3.31 に、控え工背後に段差が見られたが、舗装版は概ね健全であった。
- 2) 中野埠頭は、鋼矢板式岸壁で、延長 1,165m、前面水深-10m 及び-12m である。1号～2号岸壁の取り付け部でエプロンに 20cm 程度の沈下が見られ、写真 2.3.32 を見ると遠方の車止めの高さが低くなっていることがわかるが、舗装の状況から大規模な液状化は発生しなかったと考えられる。2号～4号岸壁では、写真 2.3.33 に示すように背後側、法線側に緩く傾斜していた。エプロンと荷役ヤード境界付近では写真 2.3.34 に示すように、10～15cm 幅の亀裂が発生していた。
- 3) 雷神埠頭は、鋼矢板式岸壁、延長 440m、前面水深-9m（平成 21 年秋に延伸、増深）である。写真 2.3.35 に示すように岸壁法線は直線性を保っており、顕著な沈下や変状は見られなかった。
- 4) 高砂埠頭は、鋼管矢板式耐震強化岸壁で、延長 270m、水深-12m の 1 号岸壁と延長 330m、水深-14m の 2 号岸壁からなる。写真 2.3.36 は 2 号岸壁の法線であるが、20cm 程度のほらみだしが見られる。写真 2.3.37 には、矢板上部工と海側レール間に生じた空洞を示す。写真 2.3.38 は 2 号岸壁隅角部の被災状況で、コンクリートに割裂が見られ地盤が 2m 以上沈下していた、写真 2.3.39 は、エプロン背後の被災状況であるが、大きな沈下が見られた。

写真 2. 3. 31 高松埠頭岸壁の段差

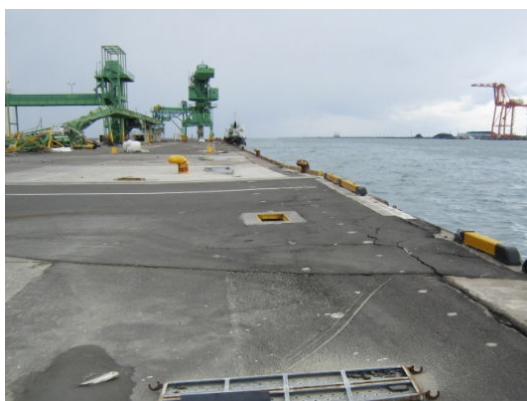
写真 2. 3. 32 中野埠頭 1 号～ 2 号岸壁の小沈下

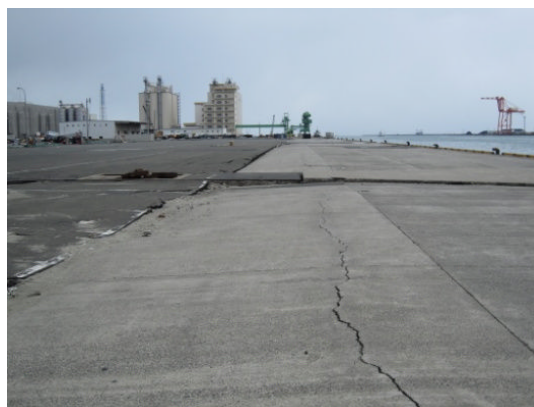
写真 2. 3. 33 中野埠頭での緩傾斜状況

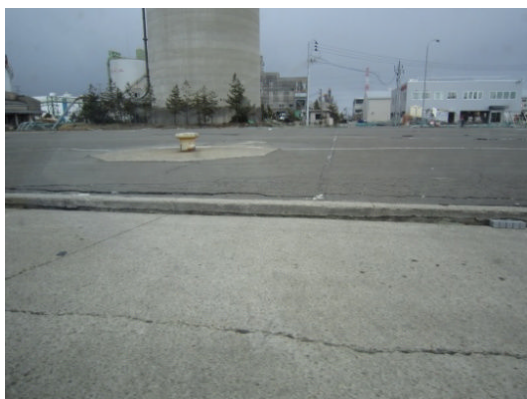
写真 2. 3. 34 中野埠頭エプロンと荷役ヤード境界付近の亀裂

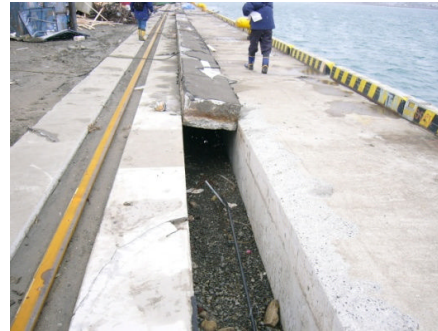
写真 2. 3. 37 高砂埠頭 2 号岸壁に生じた空洞

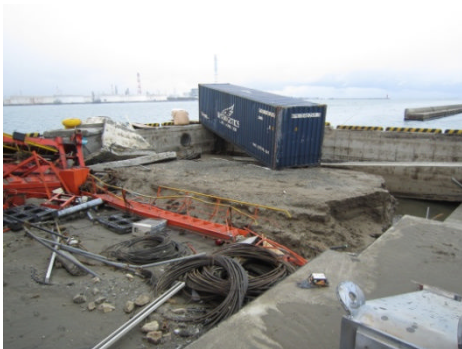
写真 2. 3. 38 高砂埠頭 2 号岸壁隅角部

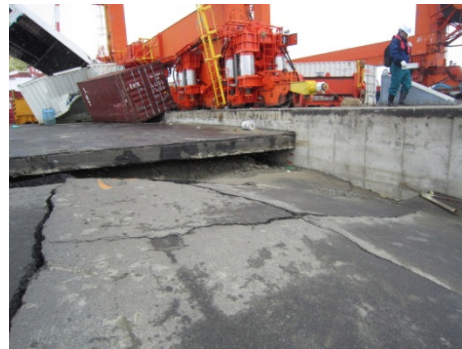
写真 2. 3. 39 高砂埠頭 2 号岸壁エプロン背後の被災状況
