2.4. 電力関連施設等

2.4.1. 電力施設の被害と概要

2.4.2. 東北電力管内の送電鉄塔

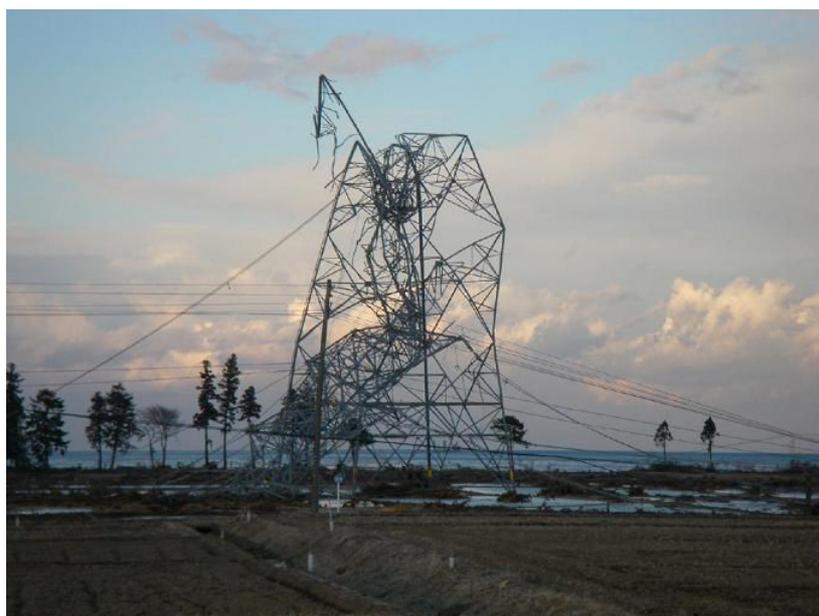
写真 2. 4. 1 送電鉄塔 C の折損状況²⁾ (福島県南相馬市) (3 月 12 日)

解説によれば、隣接する送電鉄塔が津波によって洗掘・倒壊したため、引っ張られることによって折損したと報告されている。この時の福島県南相馬市原町区のGoogleによる航空写真を写真2. 4. 2に示す。

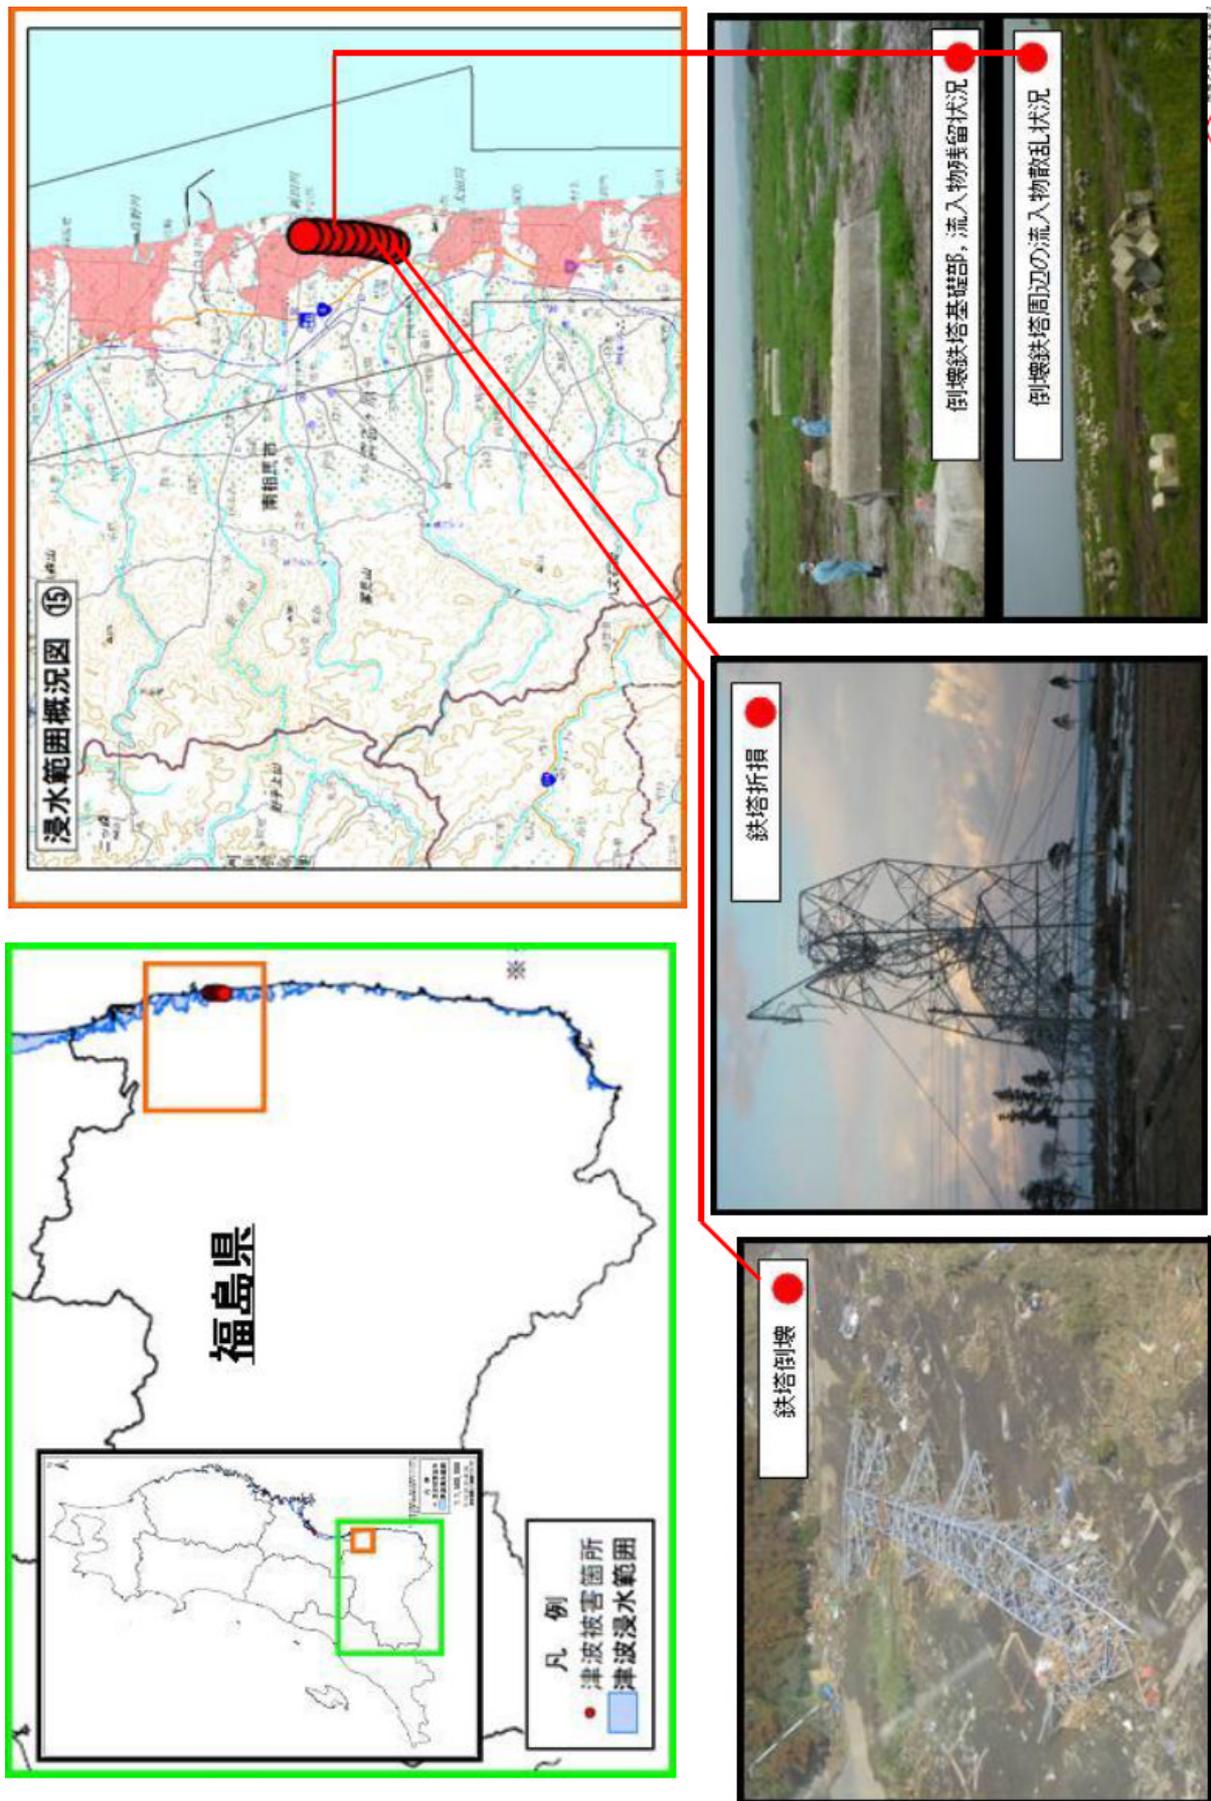
図 2.4.1 南相馬市における送電鉄塔の集中的な流出被害¹⁾

南相馬市では、図 2.4.1 に示すように、沿岸部の一地域に集中的に複数の鉄塔が倒壊して流出したため、倒壊鉄塔の基部のみが残り、鉄塔自体は残っていない。また、倒壊鉄塔の周辺には流入物が散乱しており、テトラポットもいたるところに散乱していた。鉄塔の倒壊などの著しい被害発生には、漂流物の流入による影響が大きく影響していると推測される。

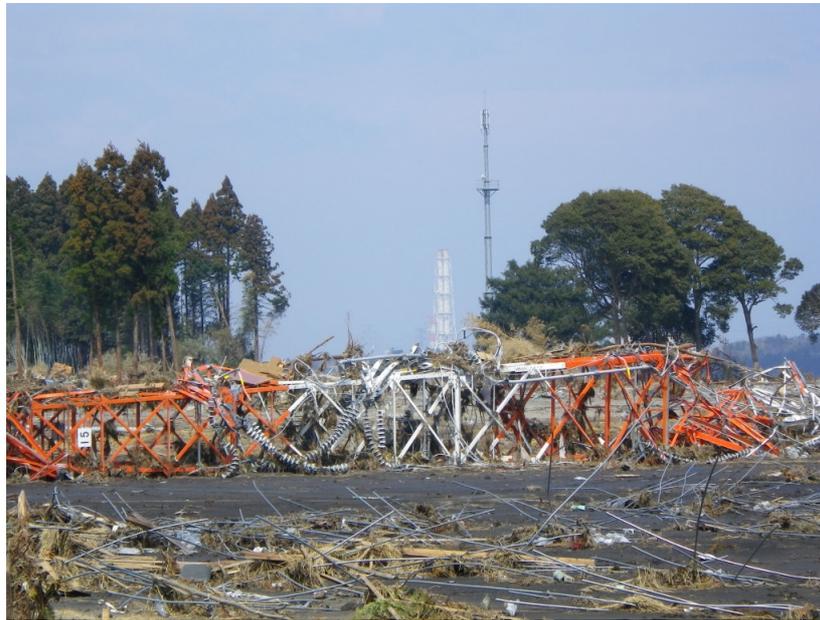
写真 2.4.3 送電鉄塔 A の折損状況（福島県南相馬市）（3 月 13 日）

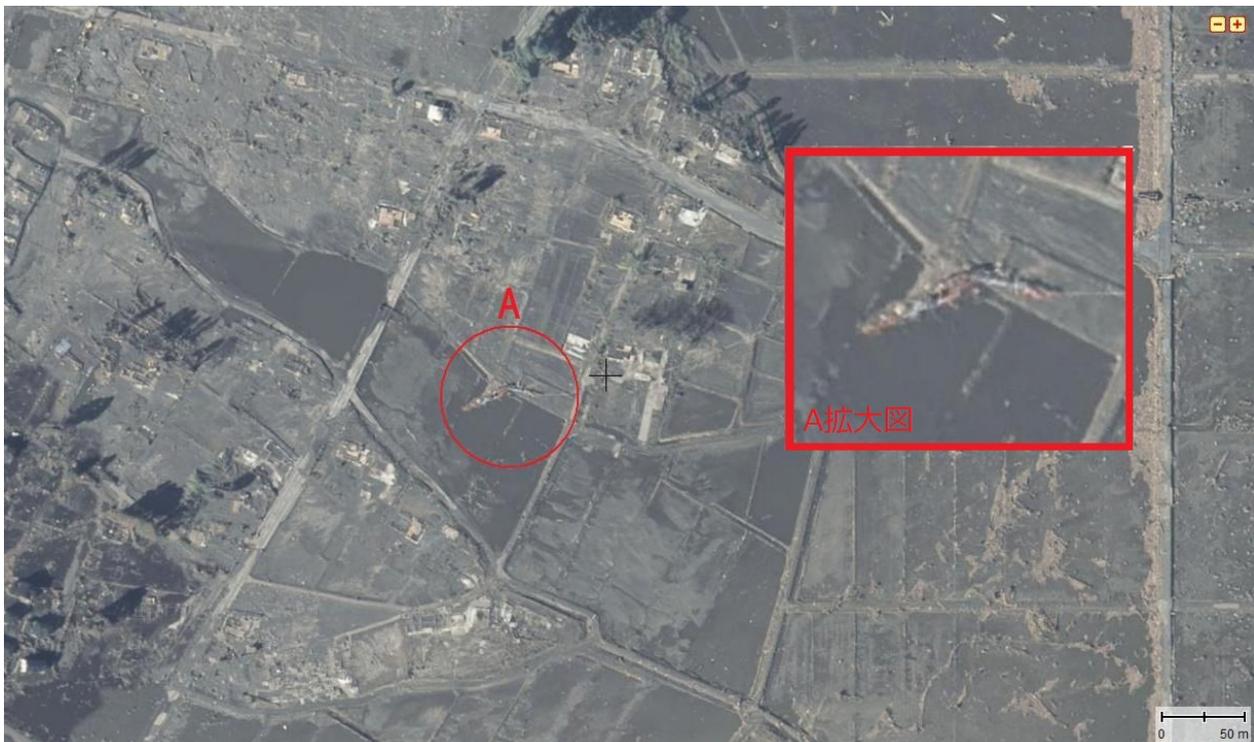
以下の写真 2.4.4 は、国土地理院が公開している震災後の空中写真であり、その中から写真 2.4.3 に示す倒壊鉄塔 A であることが識別できた。被災した送電鉄塔は震災後すみやかに撤去されたため、その情報は空中写真などからしか入手できない。

写真 2.4.4 南相馬市の倒壊した送電鉄塔 A の空中写真⁴⁾

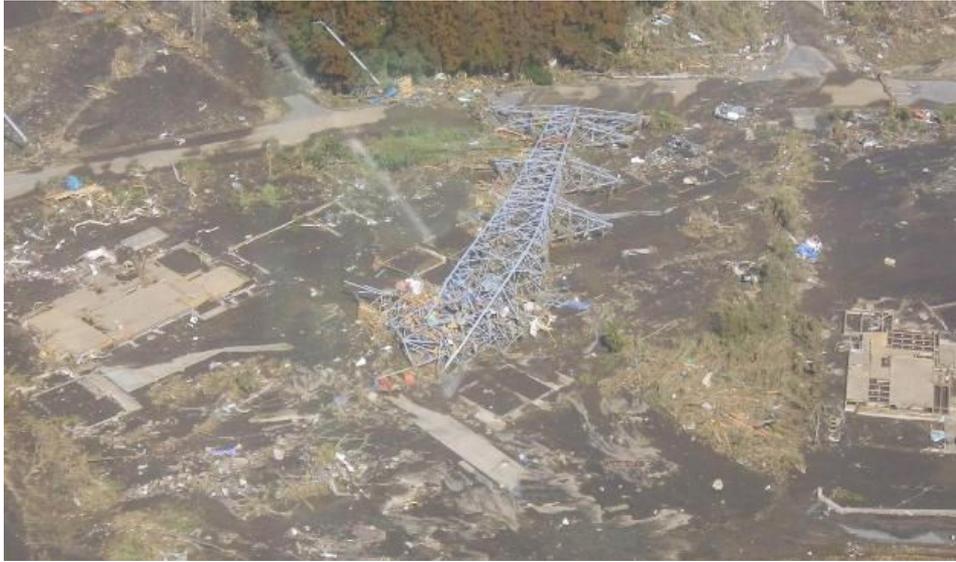
写真 2.4.5 送電鉄塔 B の津波による設備被害²⁾ (福島県南相馬市) (3月13日)

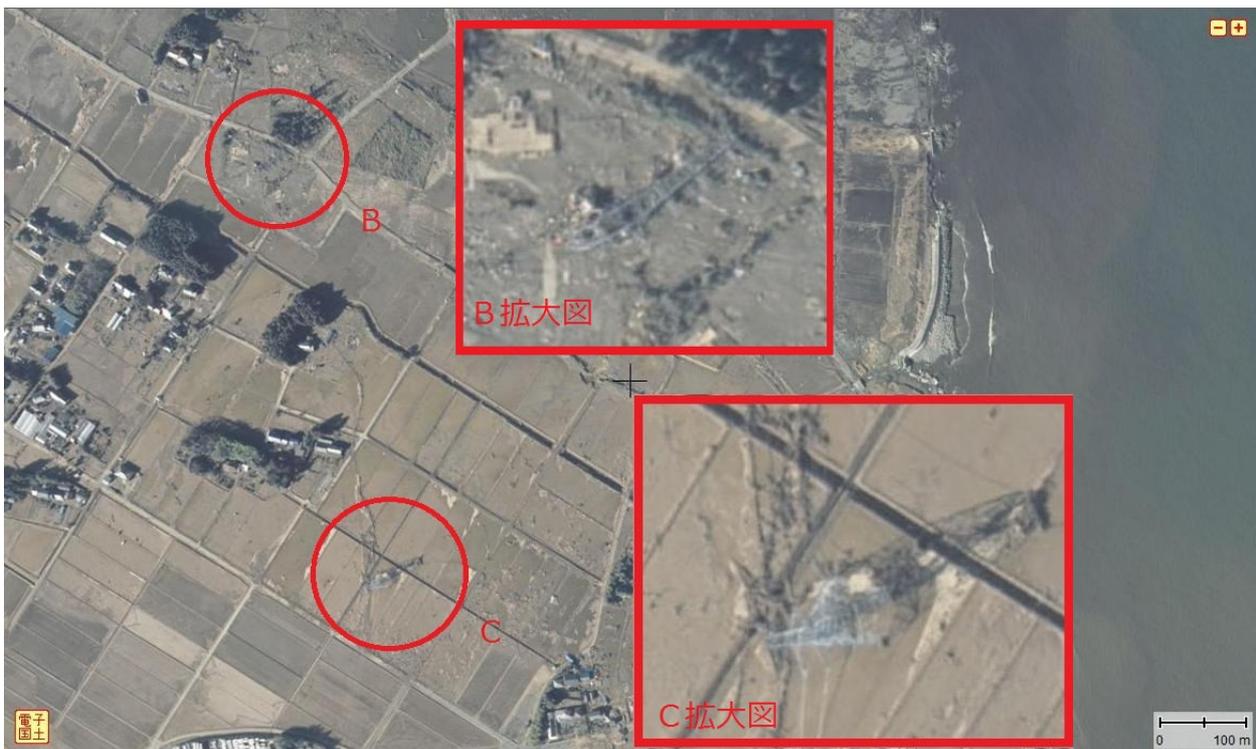
写真 2.4.6 南相馬市の損壊した送電鉄塔 B, C の空中写真⁴⁾

2.4 節の冒頭において東北電力の速報に掲示された送電鉄塔は、写真 2.4.6 に示す空中写真内の探査により、鉄塔 C であることが判明した(写真 2.4.7)。また、送電鉄塔 B についても写真 2.4.5 と一致することが分かる。さらに、写真 2.4.8 において、丘の上に位置する送電鉄塔 D(写真 2.4.9)は、それ自体では大きく損壊していないが、隣接した鉄塔が半壊したために引っ張られることによって損壊している。あるいは、張力バランスが崩れることによる損壊とも言える。なお、写真 2.4.10 には、その他の送電鉄塔の写真を示すが、詳細なデータは残っていない。

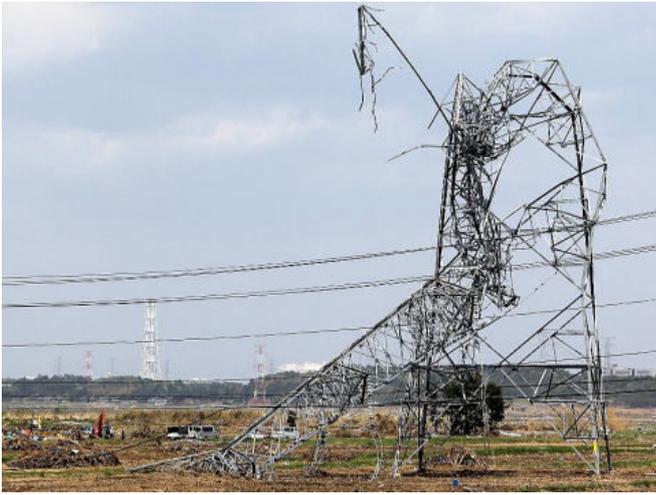
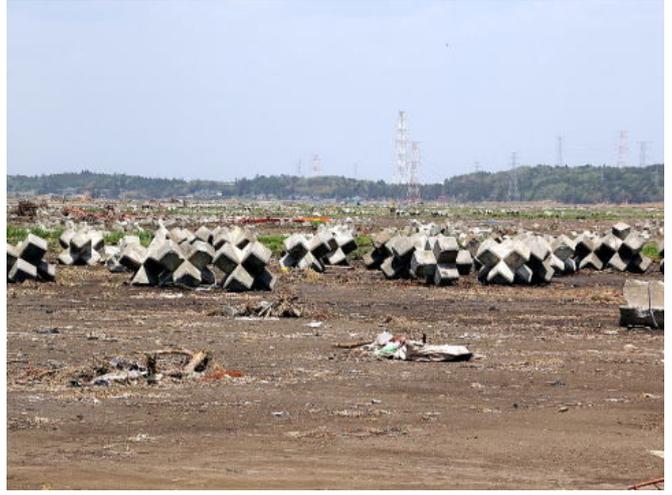
写真 2.4.7 福島県南相馬市の損壊した送電鉄塔 C と散乱しているテトラポット⁵⁾

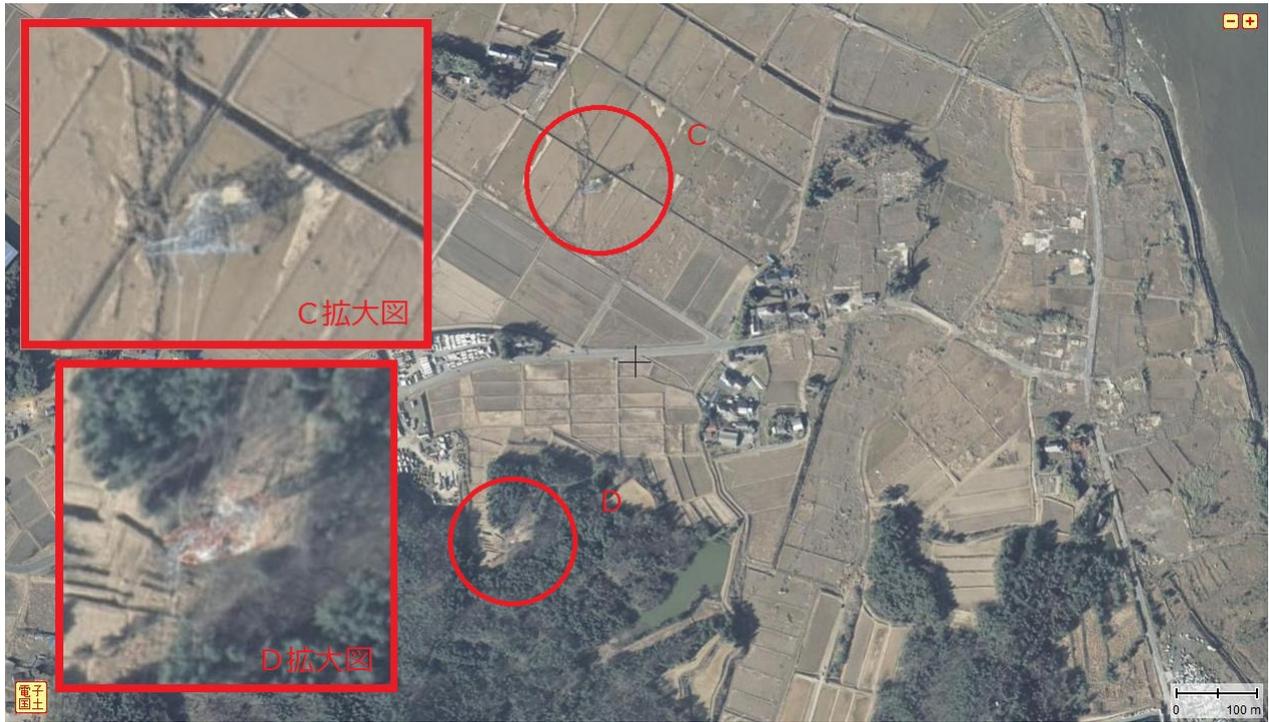
写真 2.4.8 南相馬市の損壊した送電鉄塔 C, D の空中写真⁴⁾

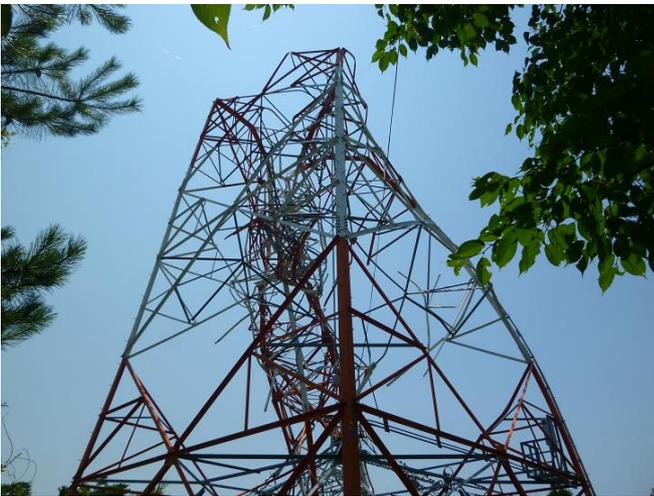
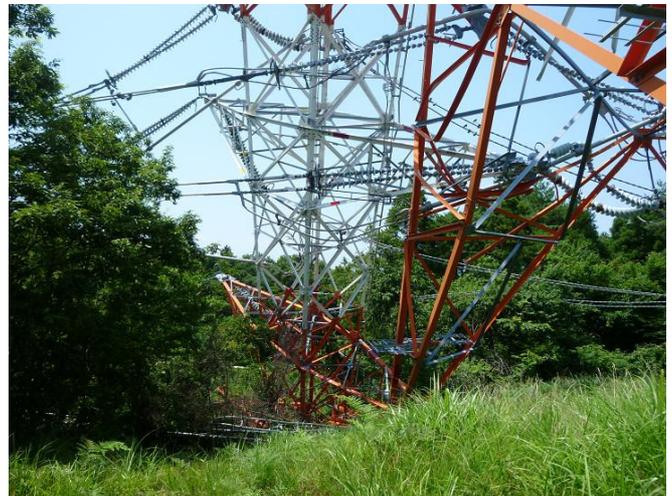
写真 2.4.9 福島県南相馬市の損壊した鉄塔 D (7月17日)

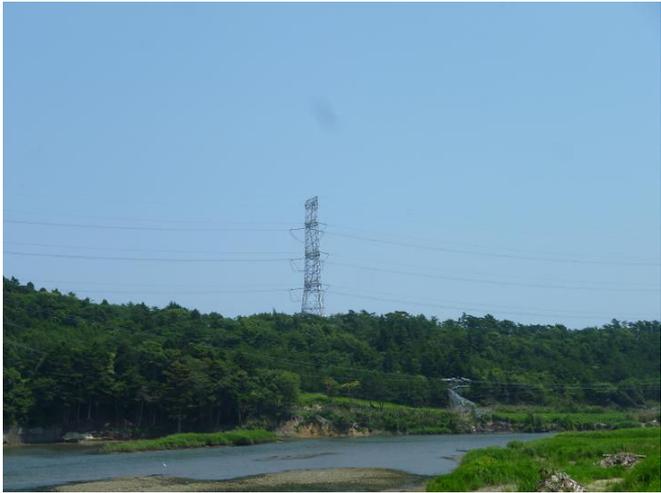
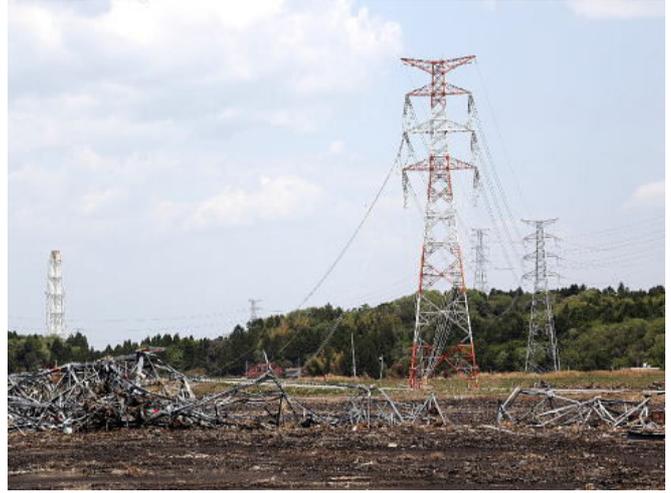
写真 2. 4. 10 福島県南相馬市の損壊したその他の送電鉄塔⁵⁾

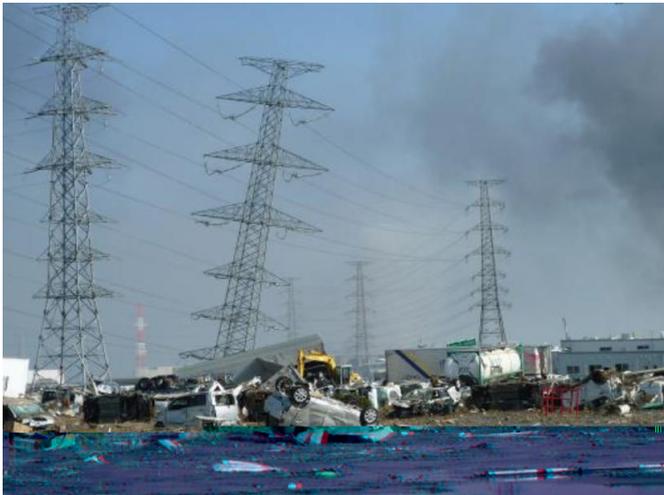
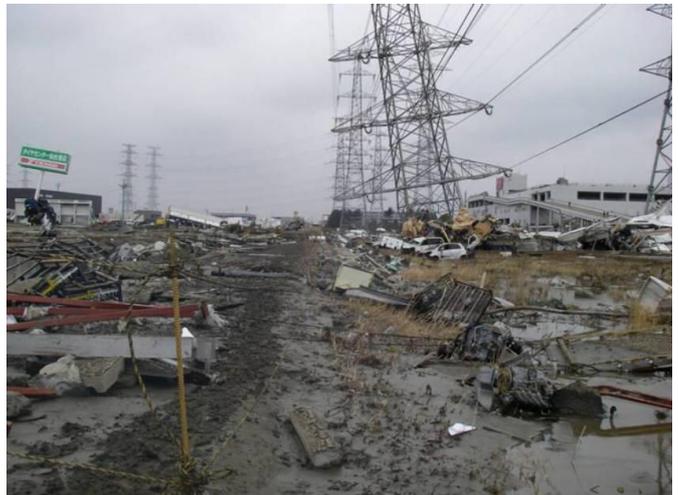
また、写真 2. 4. 11 には、宮城県多賀城市で津波により傾いた送電鉄塔を、写真 2. 4. 12 には、岩手県大槌町において津波によって傾いた送電設備の被害をそれぞれ示す。鉄塔の傾斜の原因としては、地震後の支持地盤の液状化も考えられるが、やはり瓦礫や流出物の量も多いようである。

写真 2. 4. 11 津波により傾いた送電鉄塔¹⁾ (宮城県多賀城市)

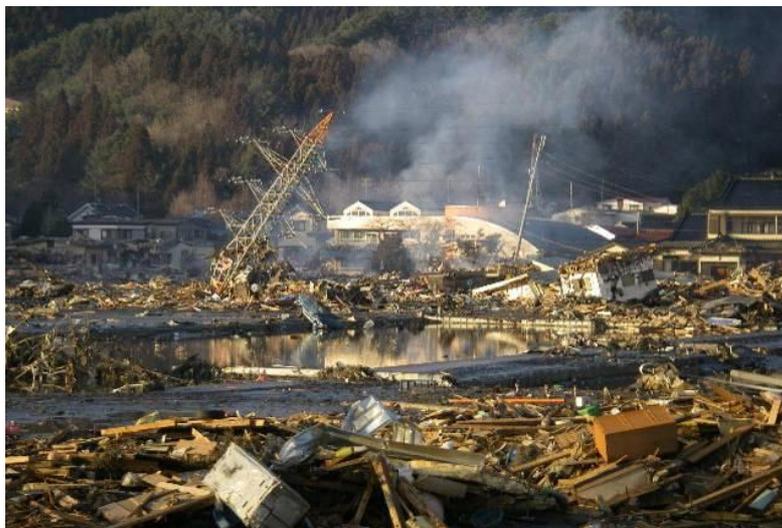
写真 2. 4. 12 津波による送電設備の被害²⁾ (岩手県大槌町)

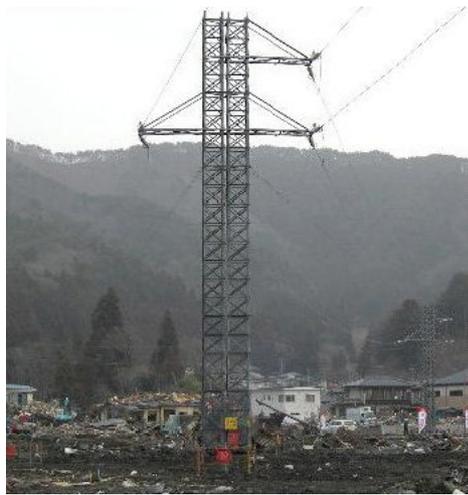
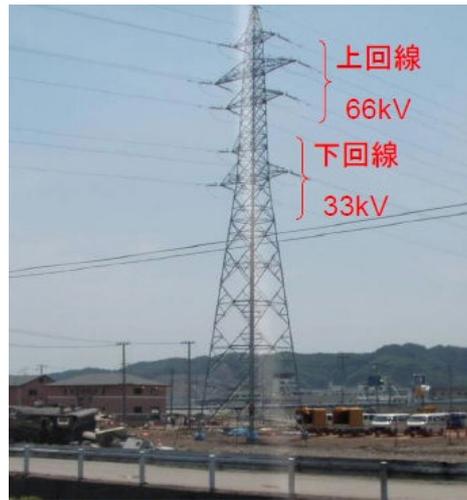
写真 2. 4. 13 送電鉄塔の復旧過程¹⁾ (写真左：仮復旧, 右：本復旧) (岩手県大槌町)

写真 2. 4. 13 には、岩手県大槌町の傾いた送電設備の復旧過程を示している。また、「送電鉄塔見聞録」というホームページには、宮城県気仙沼市内での被害状況が収録されている。

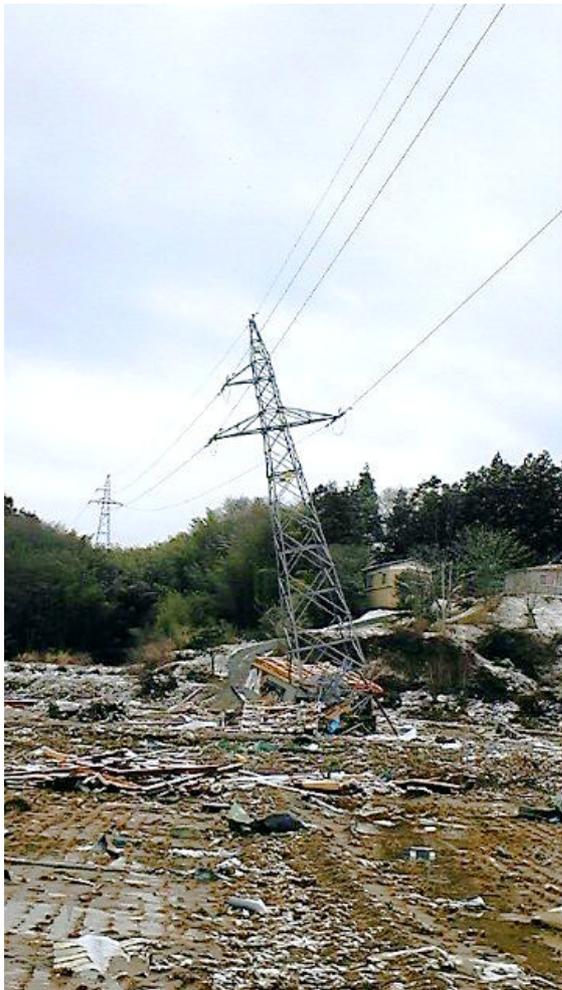
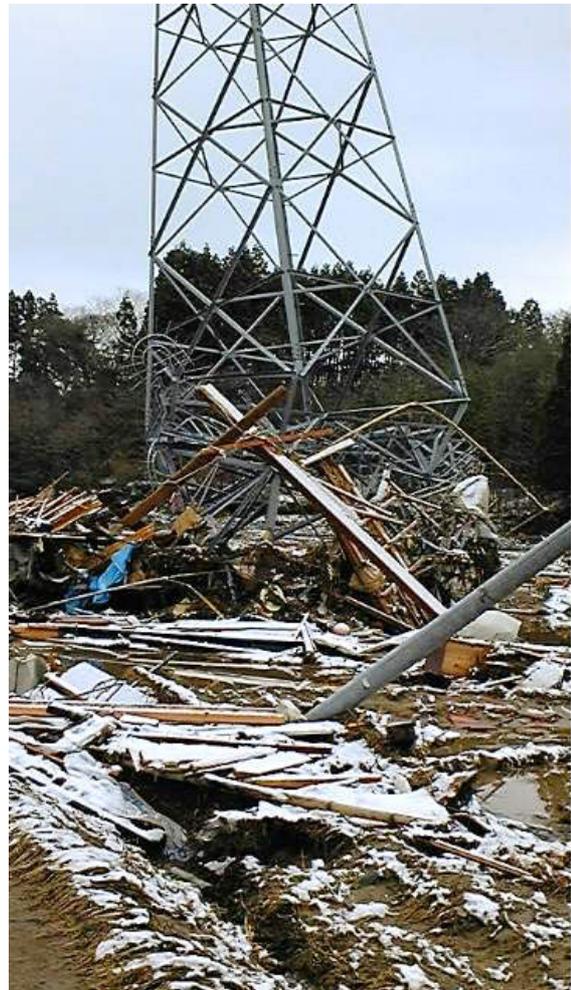
写真 2. 4. 14 本吉線 30 号鉄塔の状況⁶⁾ (津波により鉄塔下部が湾曲損傷して傾斜している) (宮城県気仙沼市) (写真提供：「送電鉄塔見聞録」)

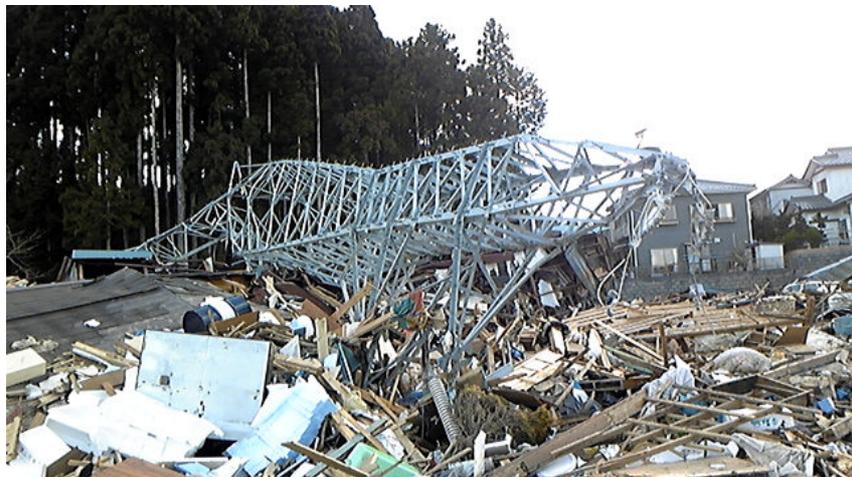
写真 2.4.16 松鹿線 3 号鉄塔の津波による倒壊⁶⁾ (宮城県気仙沼市) (写真提供:「送電鉄塔見聞録」)

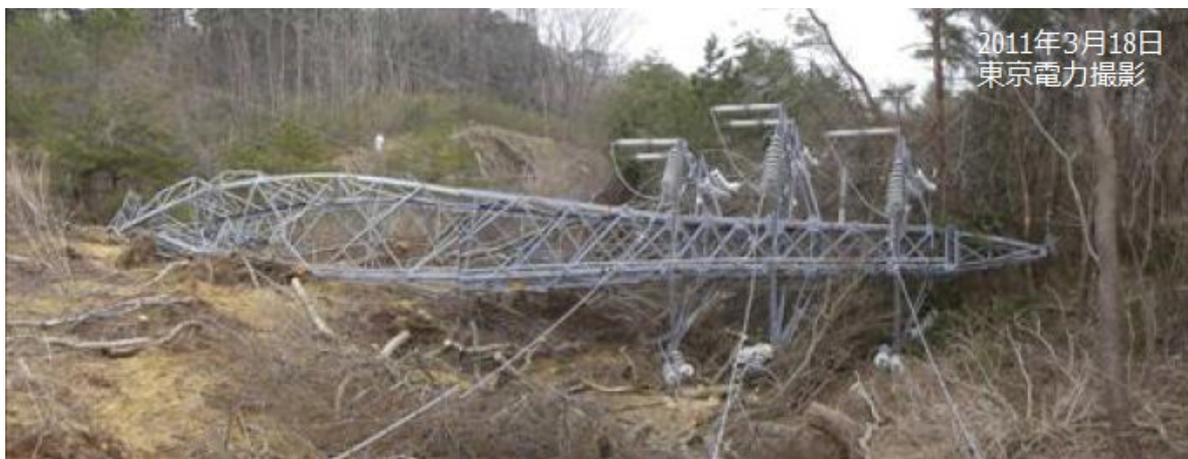
東京電力は、福島第1原発と変電所を結んでいた「夜の森線 No. 27 鉄塔」の倒壊状況(写真 2.4.17)を早い段階から公表している。倒壊した鉄塔は同原発から西に約400メートルの山側にあり、隣接する鉄塔は自立した状態を保っていた。東京電力は倒壊した鉄塔は地震の揺れには耐えたが、周辺斜面の土砂崩落に巻き込まれたとみて、「地震そのものではなく、土砂崩れで倒壊した」と耐震性は十分であったことを述べている。

写真 2.4.17 福島第1原発と変電所を結んでいた夜の森線 No. 27 鉄塔¹⁾

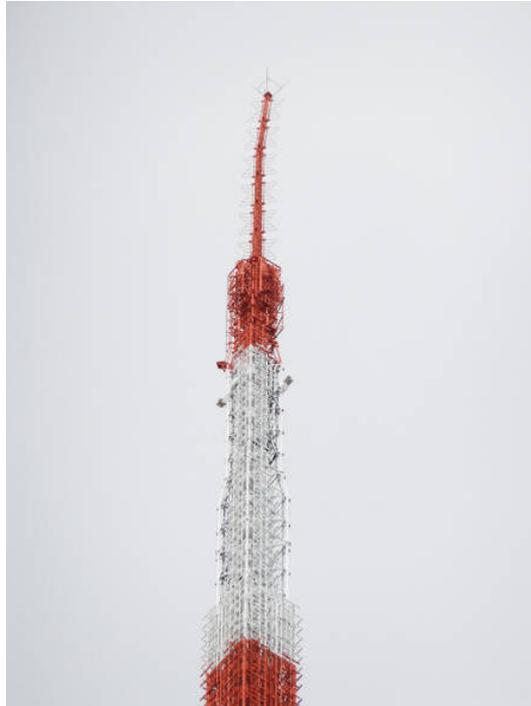
正式名称は日本電波塔であり，地上アナログ・デジタルテレビジョン放送（VHF・UHF）及びFM放送のアンテナとして放送電波を送出し，また東日本旅客鉄道（JR 東日本）の防護無線用アンテナとして緊急信号を発信する他，東京都環境局の各種測定器なども設置されている．高さは 333m であり，3 月 11 日の地震の揺れにより先端のアンテナ部分に変形が生じたが，人力による修理が行われた．

写真 2.4.18 変形した東京タワーのアンテナ先端部⁷⁾
